Sanierung des Turmes der Duisburger Salvatorkirche abgeschlossen

von *Diplom-Restaurator Christoph Schaab*

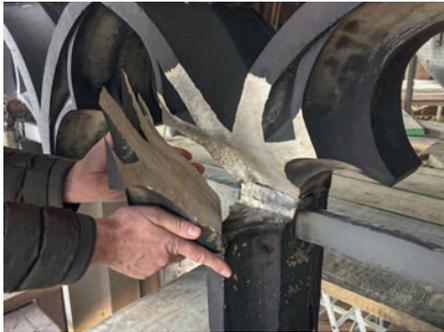
der Mörtel hatte sich von den Fugenflanken gelöst. Besonders dramatisch war die Situation des mittleren Maßwerkaufstandes des nördlichen Turmfensters des Oktogons: Hier war ein großes Stück des Maßwerkes vom Werkstück abgerissen und stand vollkommen lose auf dem Oberlager des rechten Stabes des dreibahnigen Fensters. Ein starker Sturm hätte es in die Tiefe stürzen lassen können. Die Schäden waren hier vor allem auf Rostsprengung des am Turm in großer Menge verbauten Stahls für Windeisen und Anker zurückzuführen, an den gerissenen Brüstungen vielleicht auch auf das Erdbeben von Roermond vom 13. April 1992.

ABBILDUNG 2: REPARATUR VON AUSBRÜCHEN AM NÖRDLICHEN MAßWERK DES TURMOBERGESCHOSSES MITTELS VIERUNGEN AUS SANDSTEIN (FOTO: FIRMA PÄTZKE, PADERBORN)

Im Bereich des neugotischen Oktogonaufbaus wurden Vierungen und Neustücke passend zum Bestand wiederum in Obernkirchener Sandstein ausgeführt. Ergänzungen wurden hier vor allem an den Maß- und Stabwerken der Fenster und an einzelnen Brüstungen erforderlich. Einzelne Fialen und Kreuzblumen, die sich gelockert hatten, mussten neu versetzt werden. Kleinere Ergänzungen von Fehlstellen der Bauzier, insbesondere Krabben an den zahlreichen Fialenschäften und Kreuzblumen, wurden nur da ausgeführt, wo sie an den Außenkanten der Turmaufbauten möglicherweise von unten sichtbar sind. Zahlreiche Ergänzungen der

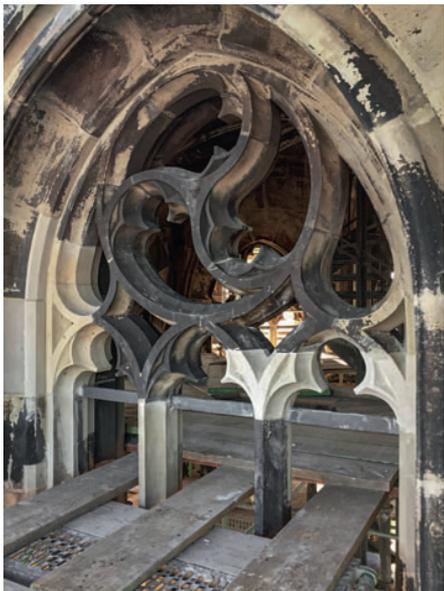
ABBILDUNG 3: REPARATUR VON AUSBRÜCHEN AM NÖRDLICHEN MAßWERK DES TURMOBERGESCHOSSES MITTELS VIERUNGEN AUS SANDSTEIN (FOTO: CHRISTOPH SCHAAB, LVR-ADR)
