Denkmalpflege im Rheinland

Eingemauerte Schuhe im gotischen Turm von Schloss Liedberg

Kristin Dohmen

Baumaßnahme Schloss Liedberg

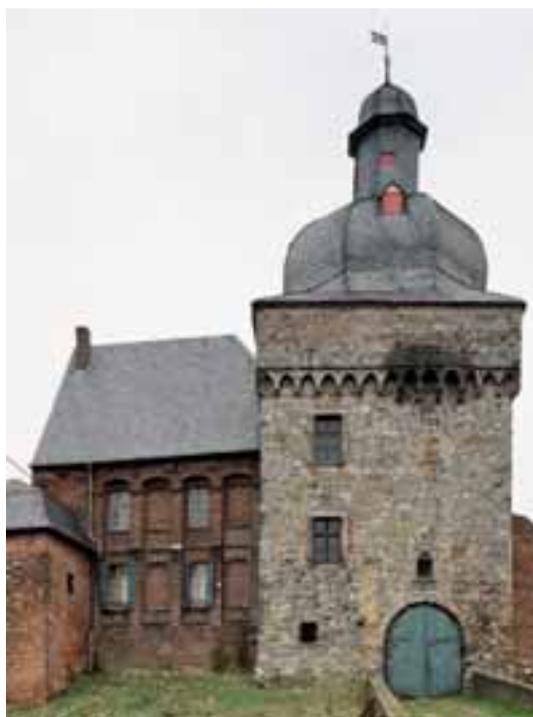
1. Schloss Liedberg, Hauptburg von Westen. Foto: Jürgen Gregori, LVR-ADR, 2008

Die ehemals kurkölnische Burg Liedberg ist eine der wenigen Höhenburgen am Niederrhein, errichtet auf der östlichen Kuppe des Liedberger Sandstein- und Quarzitberges. Die zweiteilige Ringburganlage – später Schloss genannt – besteht aus Gebäudekomplexen des 14.–18. Jahrhunderts mit vielfach noch authentischer Ausstattung. Ältester Bauteil ist der beherrschende gotische Torturm aus Liedberger Sandstein, an den sich in unterschiedlichem, teils ruinösem Erhaltungszustand drei Backsteintrakte aus spätmittelalterlicher und barocker Zeit anschließen (Abb. 1–3).

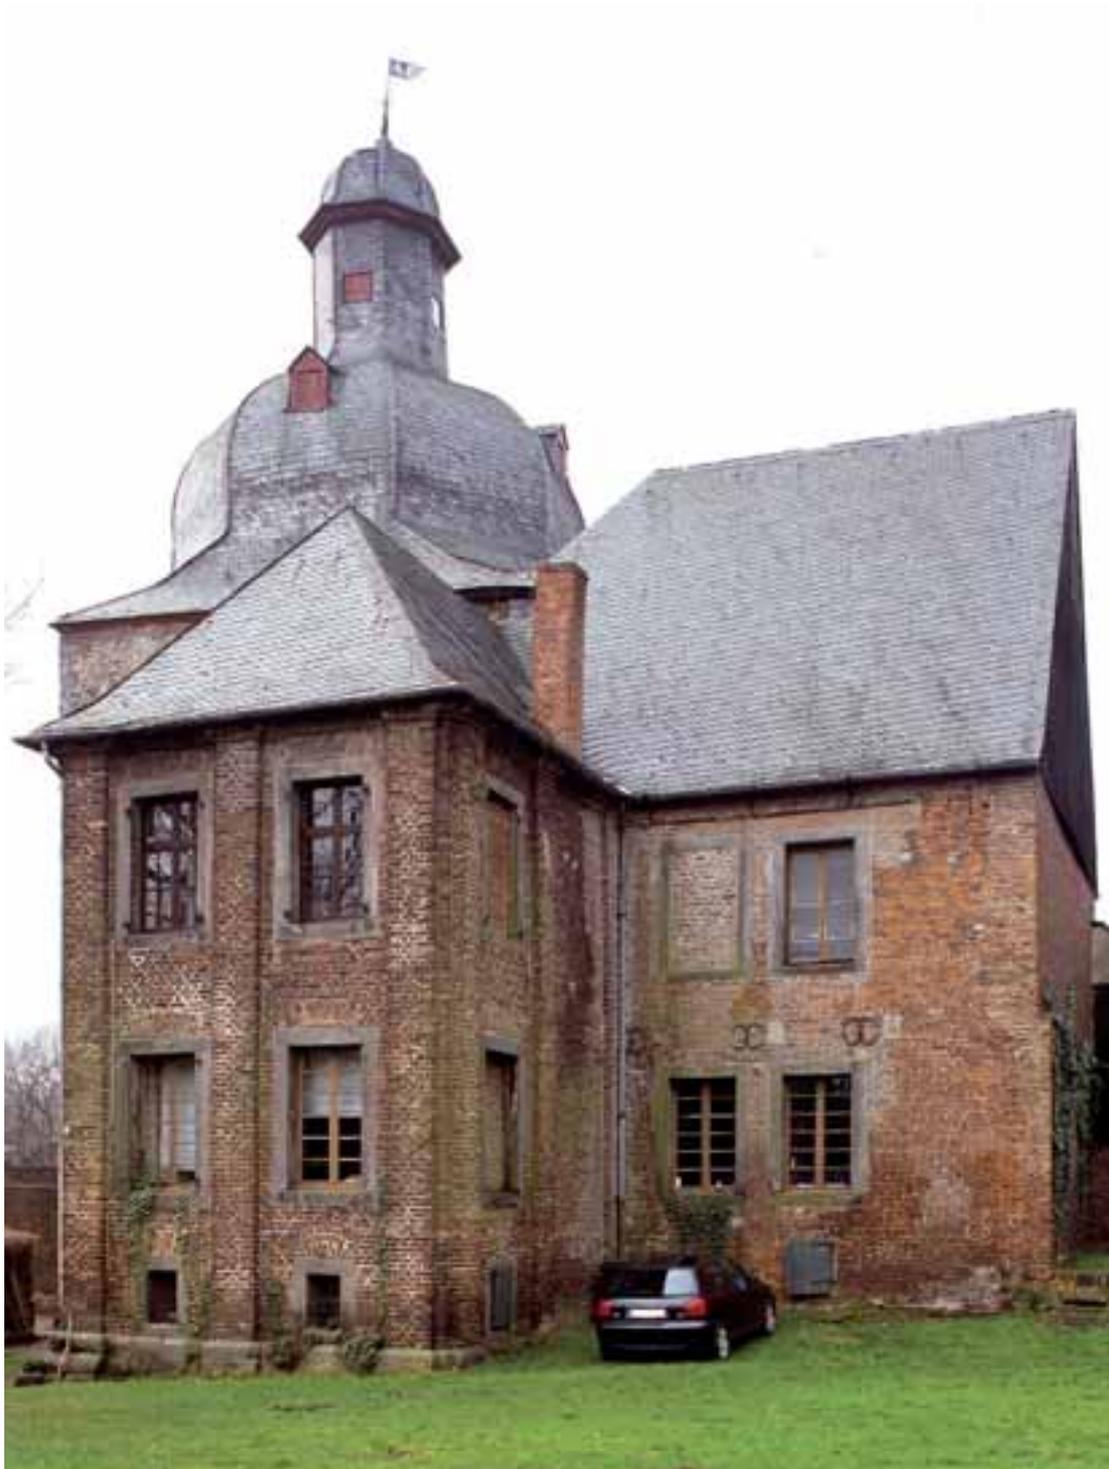
2. Hauptburg von Osten. An den gotischen Torturm schließen sich der spätmittelalterliche Nordflügel (rechts) und der barocke Ostflügel (vorne) an. Foto: Jürgen Gregori, LVR-ADR, 2008

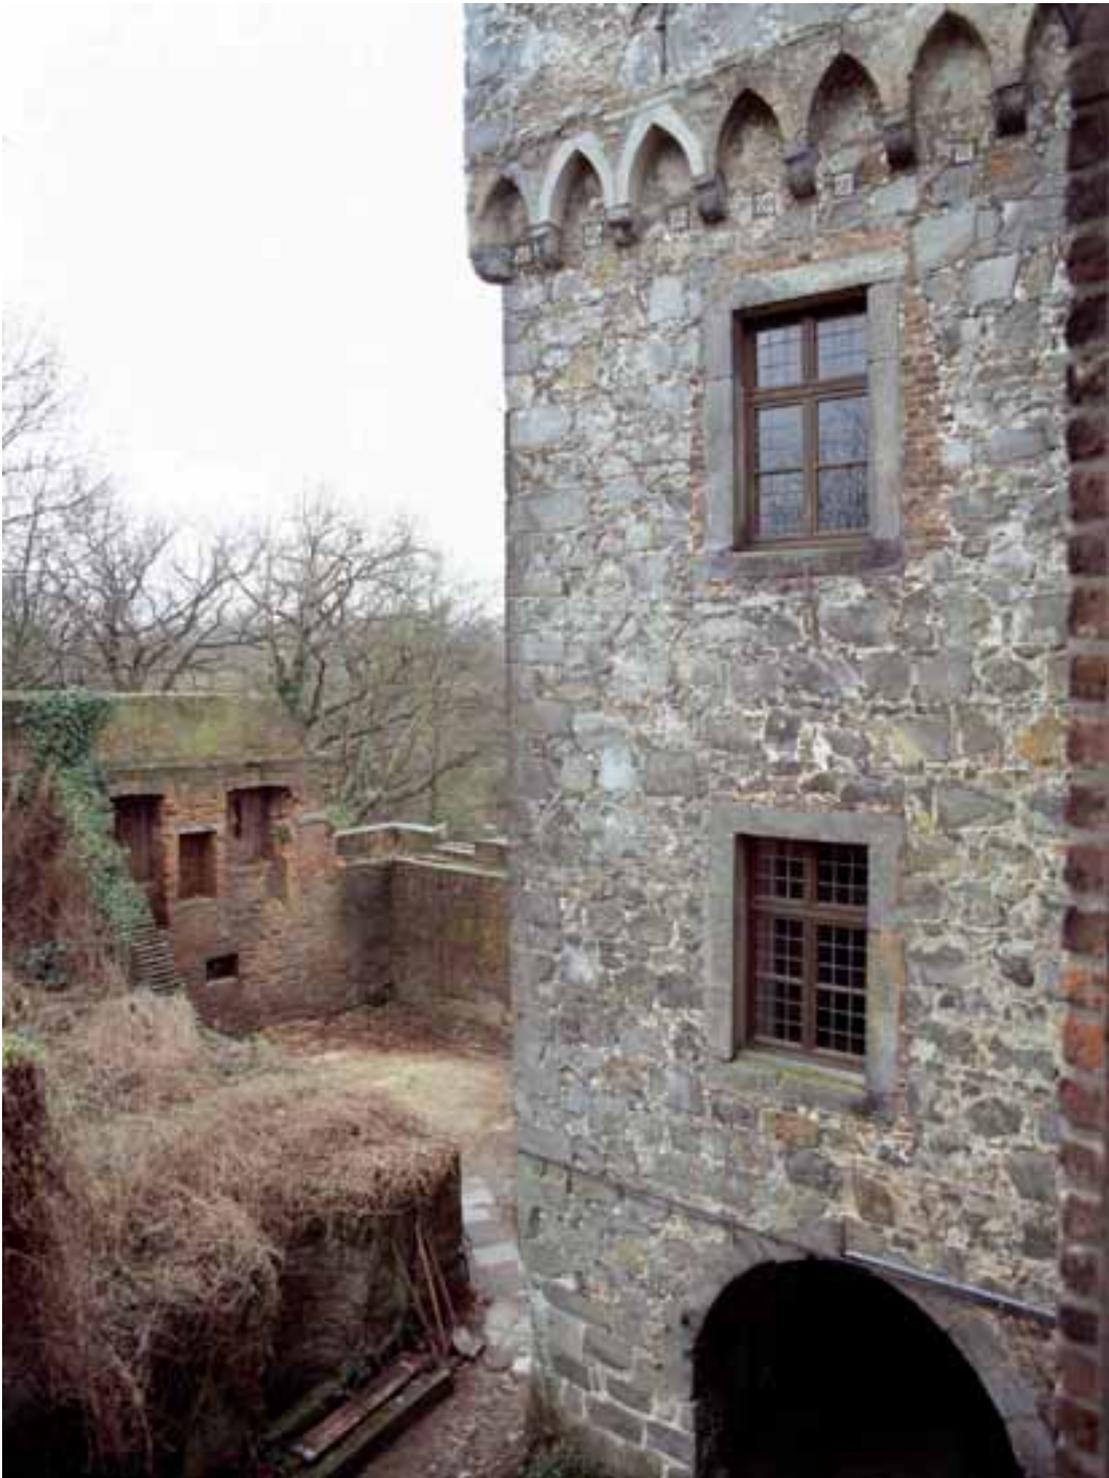
3. Ostseite des gotischen Torturms mit Kartierung der Gerüstlöcher im Spitzbogenfries. Foto: Jürgen Gregori, LVR-ADR, 2008

und waren in Hohlräumen verschlossen. Der erste Schuhfund wurde außenseitig vom Baugerüst aus geborgen. In der Ebene des gotischen Spitzbogenfrieses, über den der Turmabschluss krönend hervorkragt, sind sauber verschlossene Mauerlöcher in maßeinheitlichen Abständen auf allen Seiten des Turmes angeordnet (Abb. 3–5). Maßnahmenbedingt wurde eines der Löcher auf der Ostseite geöffnet mit folgender Befundsituation: Das Mauerloch (15×15 cm) durchdringt als sauber gemauerter Kanal das Kern-mauerwerk bis zur geschlossenen Innenseite des Turmes. Singulär und ohne Begleitfunde stand der eingangs erwähnte Frauenschuh an der Außenöffnung des 1,45 Meter langen Kanals. Er war offensichtlich von außen, in einer unter normalen Umständen

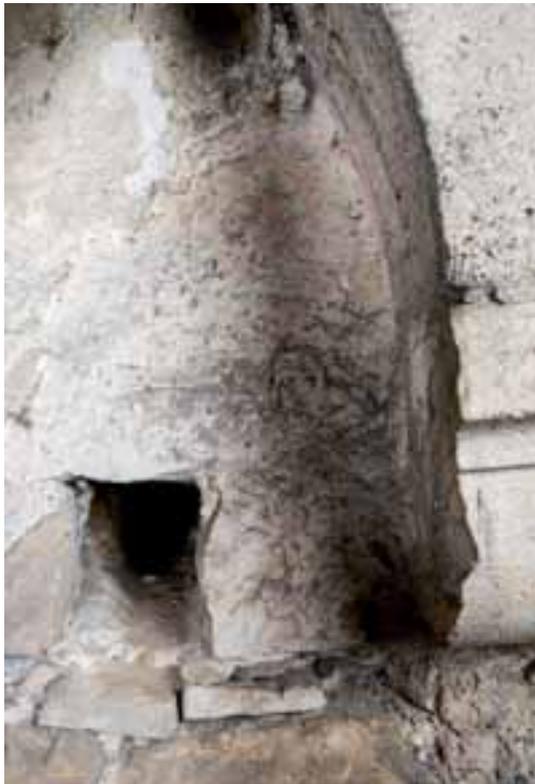
4. Geöffnetes Gerüstloch im Spitzbogenfries auf der Ostseite des Turmes.
Foto: Jann Höfer, LVR-ADR, 2009

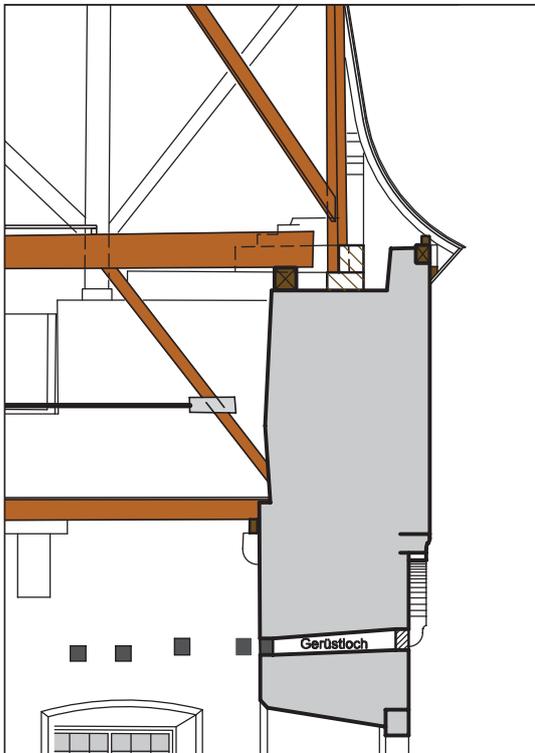
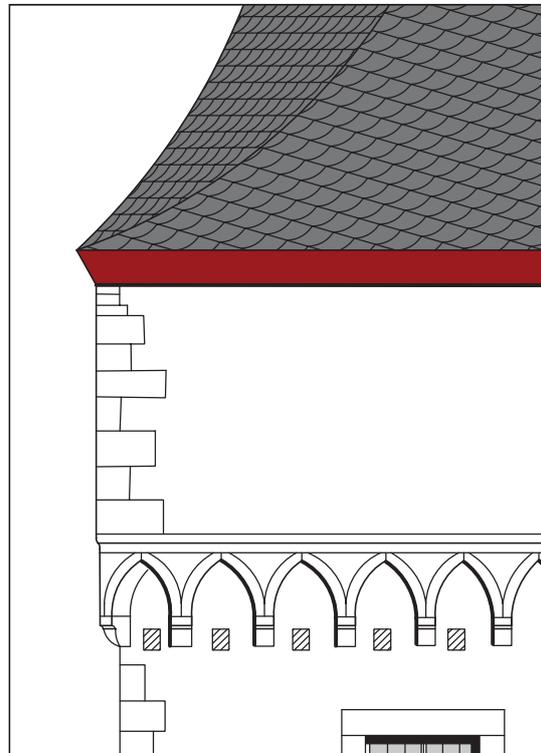
5. Systemzeichnung des oberen Turmabschlusses. Schnitt durch die südliche Turm-mauer, Ansicht der Gerüstlöcher auf der Ostseite. Zeichnung: Gottfried Reinhard, LVR-ADR, 2009

Wie die Untersuchung der Mauerwerkseinbindung und des Versetzmörtels ergab, stammen die Kanäle aus der Erbauungszeit des Turmes im 14. Jahrhundert. Es handelt sich vermutlich um bauzeitliche Gerüstlöcher für ein Auslegergerüst, das für die Aufmauerung des vorkragenden Turmabschlusses hier im fortgeschrittenen Bauablauf eingerichtet wurde. Neben dieser Primärfunktion, die sich mit der Baustelle im Mittelalter erklärt, erhielten die Mauerlöcher Jahrhunderte später eine neue Bestimmung als verborgenes Schuhdepot. Der Mauermörtel, mit dem die Gerüstlöcher außenseitig geschlossen worden waren, ließ sich nach eingehender restauratorischer Analyse einer nachmittelalterlichen, barocken Baumaßnahme zuordnen. Dies war ein erster Hinweis für die zeitliche Einordnung des Schuhfundes.

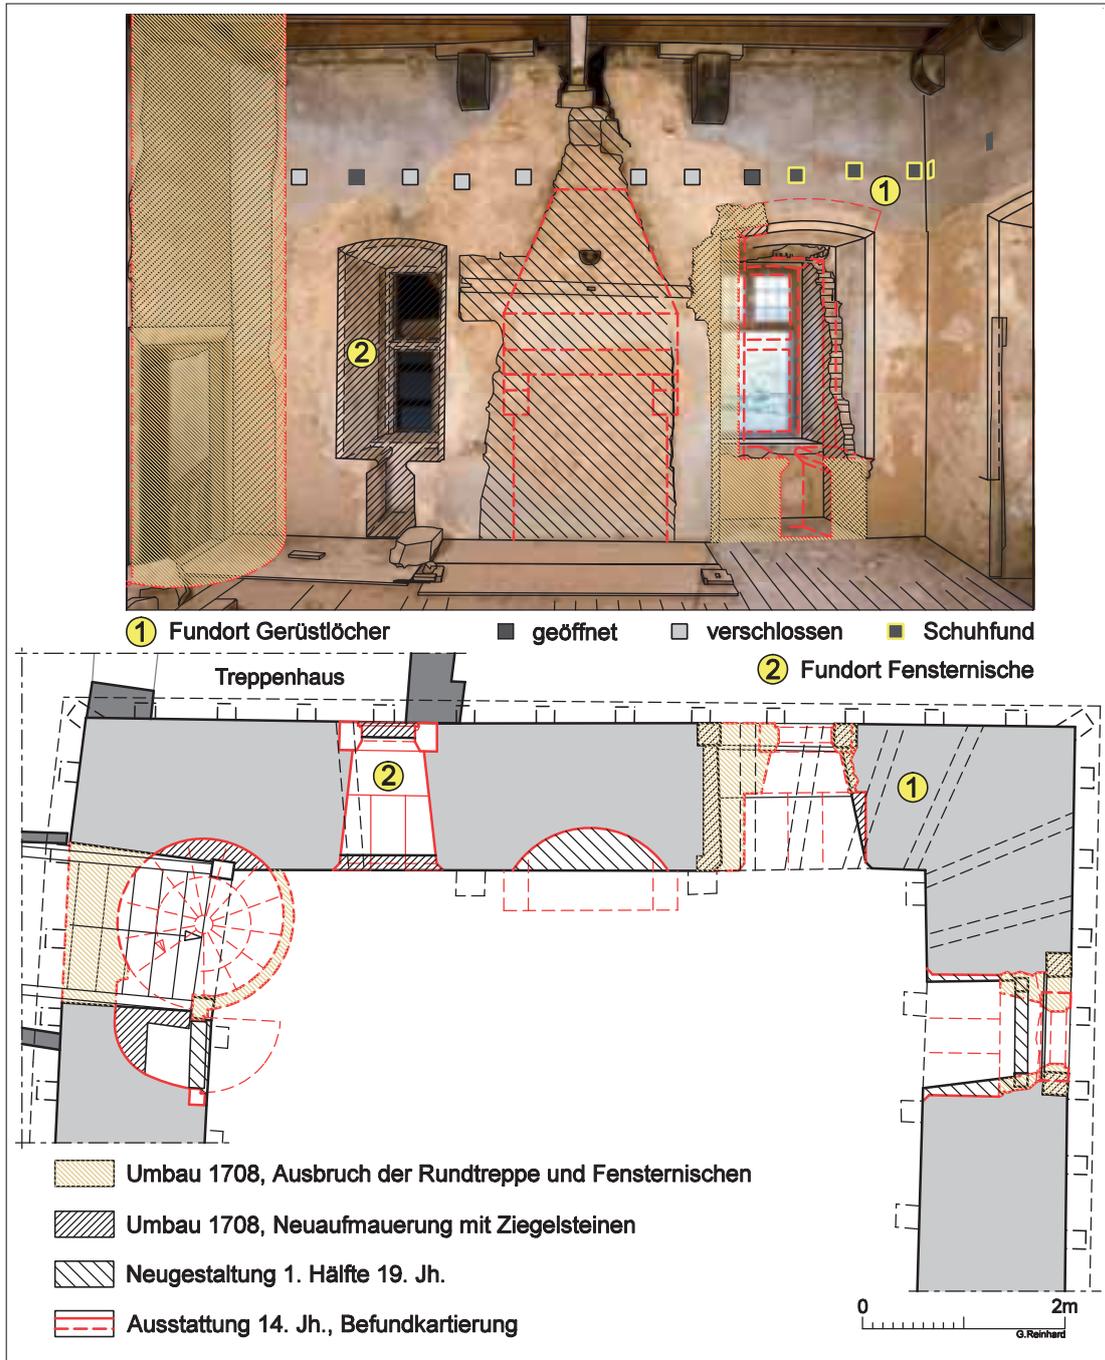
6. Ostseite des Turmzimmers im dritten Geschoss. Ansicht und Grundriss mit Kartierung der Fundstellen und Baubefunde. Zeichnung: Gottfried Reinhard, LVR-ADR, 2009

Die Befundsituation bestätigte sich bei der Innensanierung des Turmes (Abb. 6), als nach Abnahme schadhafter Putzoberflächen im dritten Geschoss das Mauerwerk auf der Ostwand freigelegt war und

Die barocke Neugestaltung prägt gleichermaßen das Turminnere (Abb. 6). Die bauzeitliche Ausstattung wurde gänzlich überformt – mit Ausnahme der zwei verbliebenen Sitznischenfenster im Westen und Osten, die durch angrenzende Bauten nun funktionslos und blind geworden waren. Das Westfenster war verdeckt durch einen der Fassade vorgestellten Portikus, der noch auf einer Zeichnung von Paul Clemen vor seinem Abriss im Jahre 1896 überliefert ist.¹² Das Ostfenster, in dem die Schuhe gefunden wurden, war durch den Anbau des neuen barocken Ostflü-

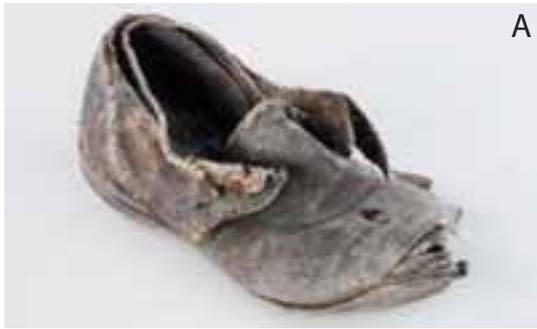
A Kinderschuh 13,5 cm

Die in der Fensternische geborgenen Kinderschuhe unterschiedlicher Größe (Abb. 7A und 7B) repräsentieren den wichtigsten barocken Schuhtyp: den rahmengenähten Spangenschuh mit frontalem

Schnallenverschluss. Das einteilige Vorderblatt mündet in einer Staublasche, die wie der Einstieg mit einem gefalteten Lederstreifen pasPELLIERT ist. Die knöchelhohe Schaftpartie besteht aus zwei handvernähten Quartieren, deren Spangen über die Staublasche auf den Rist reichen. Der Verschluss erfolgte hier mit einer aufgesetzten Schnalle. Die Verbindung der Verschlusspartie mit dem Fersenenteil ist eine einschneidende Innovation des neuzeitlichen Schuhmacherhandwerks. Die zweifelsohne eleganten Kinderschuhe wurden – wie die Abschürfungen der Schuhspitze zeigen – wohl von mehreren Kindern am Übergang vom Krabbel- zum Lauffalter bis zum Verschleiß aufgetragen. Es handelt sich um sehr hochwertige Schuhe mit farblich abgesetzter Absatzbildung, die hervorragende Handwerkskunst spiegeln, bis hin zur liebevollen Ausarbeitung der wellig ausgeschärften Fersennaht. Die Kinderschuhe sind als ein sehr qualitätsvolles Werk des frühen 18. Jahrhunderts anzusprechen.

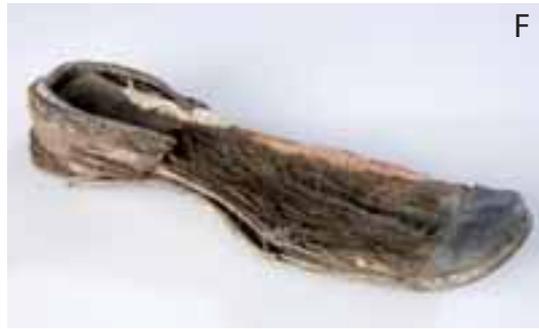
F Textilfrauenschuh 25 cm

Der in Kombination von Textil und Leder gefertigte Frauenschuh (7F) wurde mit aufgelöstem, nur noch in geringen Resten erhaltenem Baumwollgewebe geborgen. In die rahmengenähte Schuhsohle sind an Spitze und Ferse niedrige Kappen integriert, an die mit durchstochener Applikennaht ein textiles Oberleder angesetzt war. Das ehemals dicht gewebte Obermaterial besteht aus Baumwollfäden blauer, weißer und rotbräunlicher Färbung. Das fehlende Sohlenstück unter der Ferse könnte auf einen kurzen, hohen Vollholz-Absatz hindeuten. Die typologische und zeitliche Einordnung gestaltet sich aufgrund des stark fragmentierten Materials und der wenigen Vergleichsbeispiele als schwierig. Im historischen Schuhhandwerk sind textile Oberleder aufgrund ihrer geringen Widerstandsfähigkeit selten und beschränken sich auf

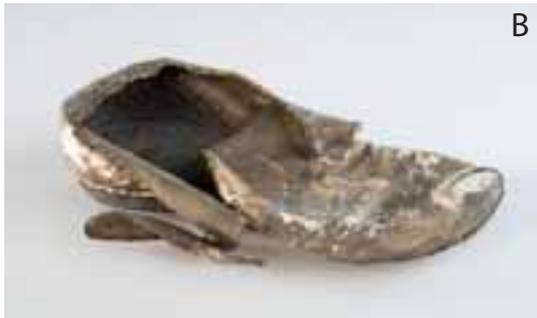
B Kinderschuh 14,5 cm

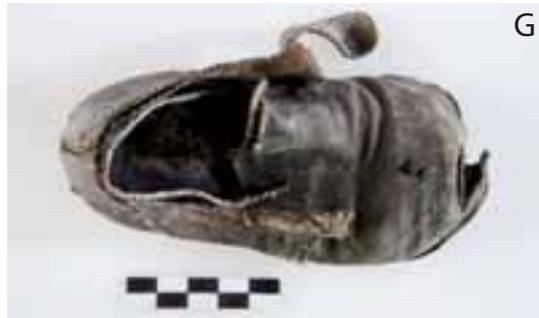
G Aufsicht Kinderschuh

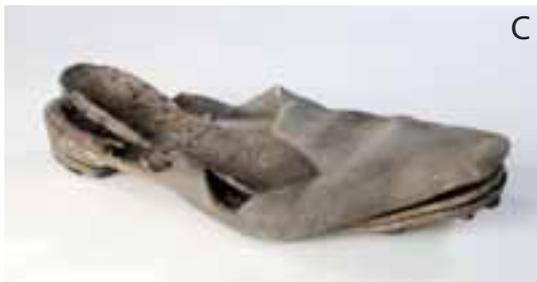
C Männerschuh 29,5 cm

Die Einschätzung des ledernen Männerschuhs (7C) und des Frauenschuhs (7D) gestaltet sich schwieriger, da beide Einzelexemplare mit stark aufgelösten Nähten geborgen wurden. Der Männerschuh wurde bereits in fragmentiertem Zustand in das Gerüstloch eingestellt. Während das einteilige Vorderblatt noch vollständig erhalten ist, wurden die Schaftpartie und Teile des Ristes – wohl zur Gewinnung von Flickern – abgeschnitten. Die großflächige Abtrennung des Schaftes könnte dafür sprechen, dass es sich ursprünglich um einen Stiefel handelte. Das rahmengenähte Sohlenleder besteht aus Brand- und Laufsohle, im Fersenbereich sind in der Aufsicht die Reste eines gestiftelten Absatzes zu erkennen. Der getrennte Zuschnitt der Fersenpartie und der geschichtete, mit Holzstiften fixierte Absatzaufbau sprechen für einen Zeitansatz im 18. Jahrhundert, wobei der randliche Sohlenbesatz mit Eisennägeln als eine fortschrittliche, handwerklich qualitätvolle Verarbeitung anzusehen ist. Der lederne Frauenschuh weist als handgenähter Schuh mit einteiligem Vorderblatt und Schnürösen in dieselbe Zeitstellung.

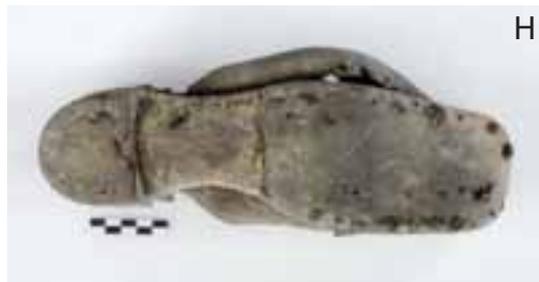
H Sohlenansicht Männereinzelschuh

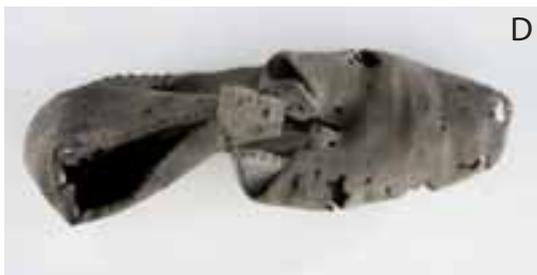
D Frauenschuh 20 cm

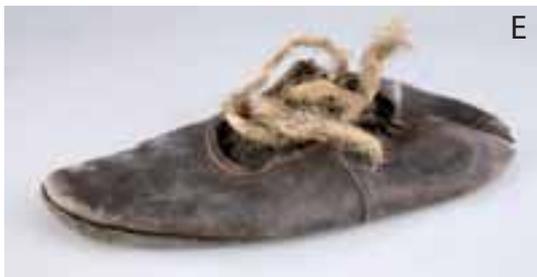
E Männerschuh (Paar) 28 cm

Das einzige zusammengehörige Schuhpaar (7E) im Fundkomplex – geborgen aus der Fensternische – ist als Männerschuhwerk anzusprechen. Es handelt sich um einfache, flache Schuhe mit frontaler Staublasche und textil versäubertem Einstieg. Der Verschluss mit einer groben Kordel durch senkrechte Einschnitte vor dem Knöchel stellt eine unfachmännische Reparaturlösung dar. Das Schuhpaar repräsentiert den Typ

des flach geschnittenen Schuhs mit Riemenschnürung über dem Rist. Dieser ist zwar bereits im 16. Jahrhundert üblich, kommt aber dann außer Gebrauch und erlebt seit dem 19. Jahrhundert eine zweite Blütezeit. Die konsequente Konstruktion des Oberleders mit Durchnähten spricht für eine Fertigung unter Einsatz einer Nähmaschine, wie sie in Schuhmanufakturen seit dem ersten Drittel des 19. Jahrhunderts üblich ist.

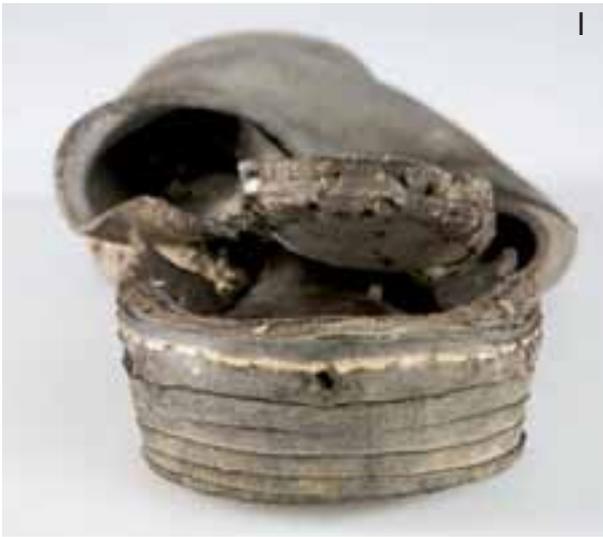
I Detail Männereinzelschuh

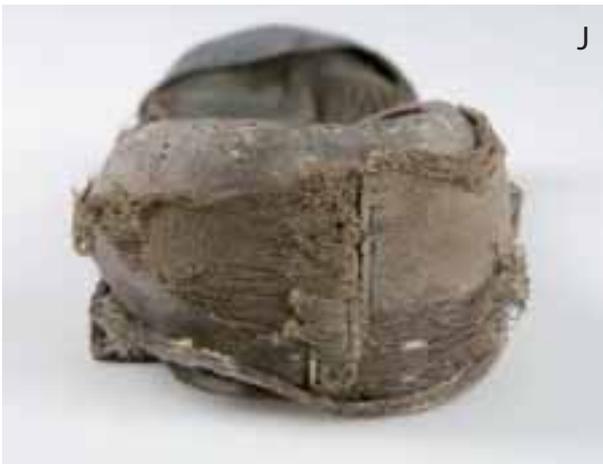
J Detail Textilschuh

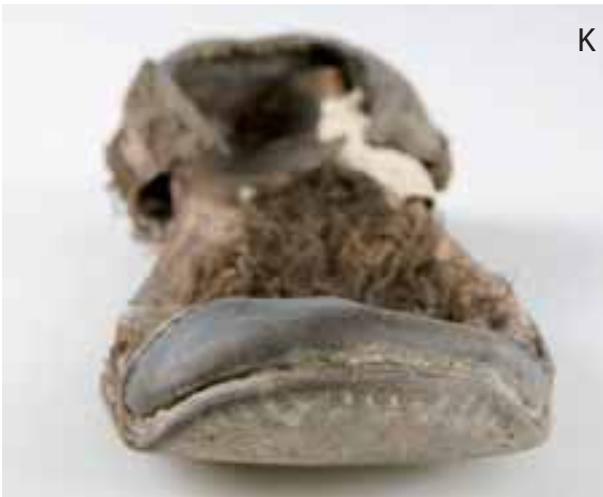
K Detail Textilschuh

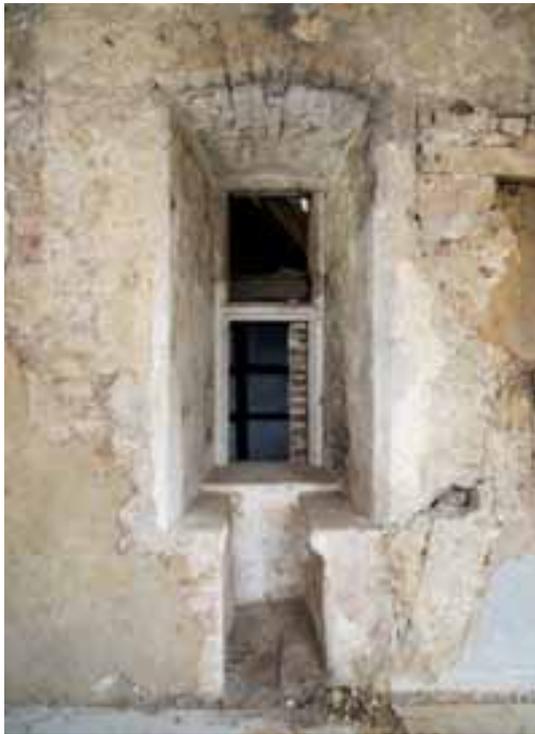
9. Fundstelle Sitznischenfenster, Turmzimmer Ostseite. Das Fenster war bis zur Sanierung 2008 zum Innenraum wandbündig vermauert. Das Oberlicht öffnet sich in den Dachstuhl des 1708 errichteten Ostflügels, das jüngst geöffnete Unterlicht in das Treppenhaus. Foto: Jann Höfer, LVR-ADR, 2009

gels (Abb. 9) seiner Funktion beraubt und wurde nun wandbündig geschlossen. Dass in diesem Kontext nur in die östliche Fensternische die Schuhe eingestellt worden waren, könnte auf eine systematische Platzierung der Funde auf der Ostseite, wo auch die weiteren Schuhe geborgen wurden, hindeuten. Die zahlreichen Schieferstücke in dem Schuhdepot des Fensters sprechen erneut für das Verbergen der Schuhe während der Neuerrichtung der schiefergedeckten Schweifhaube. Sie geben vielleicht sogar einen Hinweis, dass Zimmermänner oder Leyendecker an der Einrichtung des Schuhdepots beteiligt waren.

Wie erklärt sich jedoch, dass in dem um 1708 vermauerten Sitznischenfenster sowohl Kinderschuhe des frühen 18. Jahrhunderts wie auch Männerschuhe des 19. Jahrhunderts verborgen waren? Die Baubefunde geben hier eine naheliegende Erklärung: Die zum Innenraum geschlossene Fensternische öffnet sich mit ihrem Oberlicht zum Dachstuhl des 1708 errichteten Ostflügels (Abb. 10). Das Schuhdepot war also bedingt erreichbar. Zwei Schlussfolgerungen liegen auf der Hand: Entweder wurde das bestehende Schuhdepot um zwei weitere Schuhwerke im 19. Jahrhundert bereichert oder aber die barocken Kinderschuhe wurden an anderer Stelle geborgen und hier mit den zeitgenössischen Schuhen neu deponiert. Für letzteres könnte die im Baubestand nachweisbare Modernisierungsphase des frühen 19. Jahrhunderts

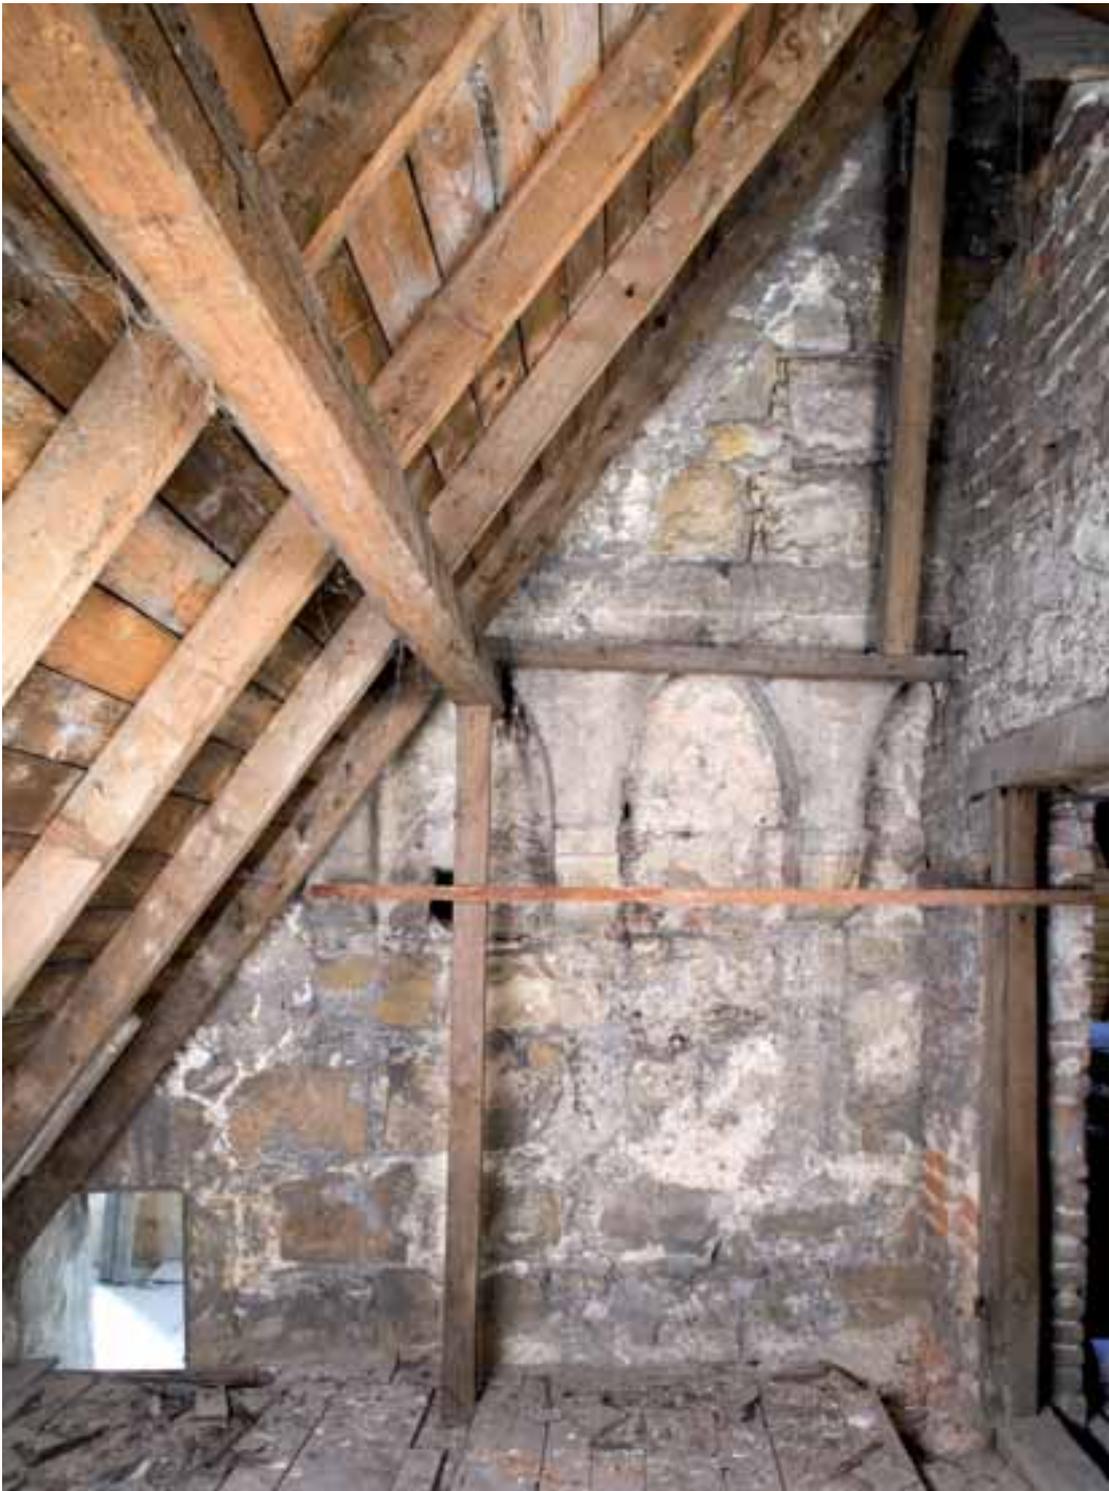
10. Dachgeschoss des 1708 errichteten Ostflügels mit Blick auf die ursprüngliche Außengliederung des Spitzbogenfrieses und des Oberlichts des mittelalterlichen Querstockfensters. Foto: Jann Höfer, LVR-ADR, 2009

Am gotischen Torturm präsentiert sich diese Bauphase eindrucksvoll in der barocken Schweifhaube, die über einem neu aufgeschlagenen, achtseitigen Dachstuhl aufgesetzt wurde. Auch die mittelalterlichen Querstockfenster des Turmes wurden – mit Ausnahme von zwei Fensteröffnungen – für den Einbau der barocken Fenster großflächig aufgebrochen und die Laibungen zur Einbindung der Natursteinrahmung mit Backsteinen von außen beigemauert. Der in dieser Bauphase verwendete Mauermörtel ist ein

bindemittelreicher Kalkmörtel mit überwiegend feinen Quarzkörnern, Kalkspatzen, wenigen Strohfasern und vereinzelt Ziegelstückchen, der sich in dieser Zusammensetzung und seiner hellen Farbigkeit deutlich von den übrigen Mörteln unterscheidet. Er wurde unter anderem zur Beimauerung der Barockfenster und zur außenseitigen Schließung der Gerüstlöcher eingesetzt. Zugleich erhielten die Turmfassaden dem Zeitgeschmack entsprechend einen barocken hellen Verputz, was mit den zuvor genannten Maßnahmen die Einrichtung eines Baugerüsts zwingend voraussetzt. In diesem Kontext müssen die Schuhe in die Gerüstlöcher eingestellt und vermauert worden sein.

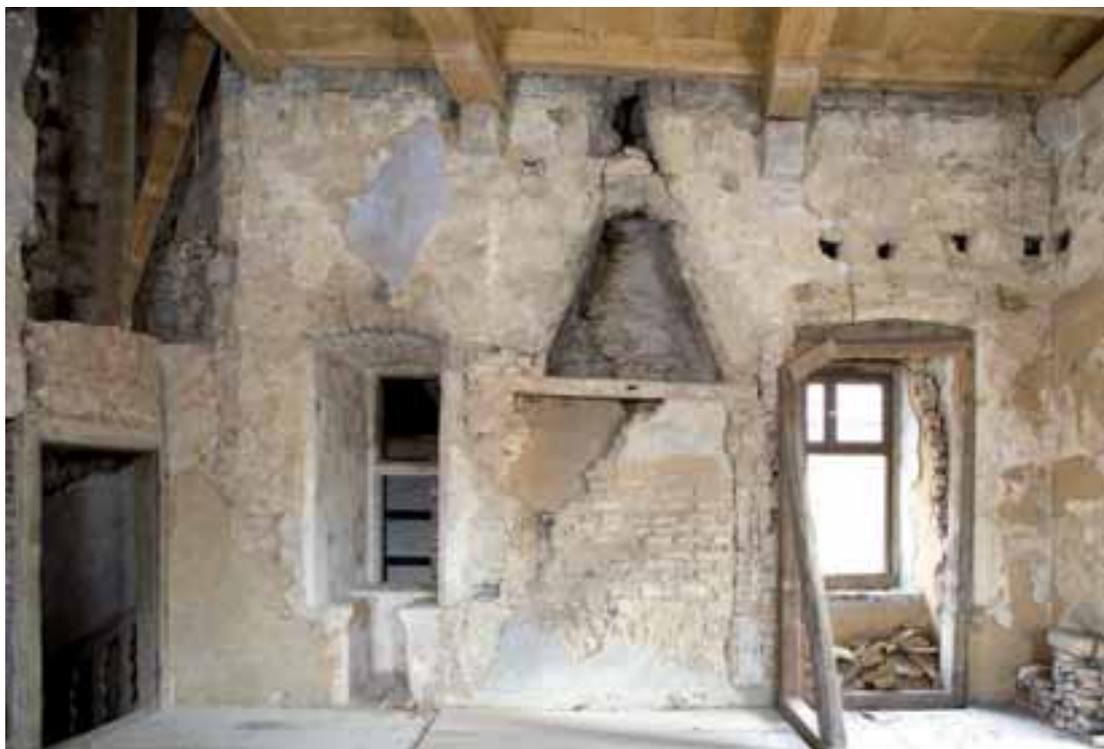
11. Ostseite des Turmzimmers. Rechts oben die geöffneten Gerüstlöcher, links des Kamins das vor Sanierungsbeginn vermauerte Sitznischenfenster. Foto: Jann Höfer, LVR-ADR, 2009
