Denkmäler aus Eisen und Stahl

Dokumentation zum
18. Kölner Gespräch
zu Architektur und
Denkmalpflege
in Duisburg, 19. Mai 2014

Mitteilungen aus dem
LVR-Amt für Denkmalpflege im Rheinland
Heft 19

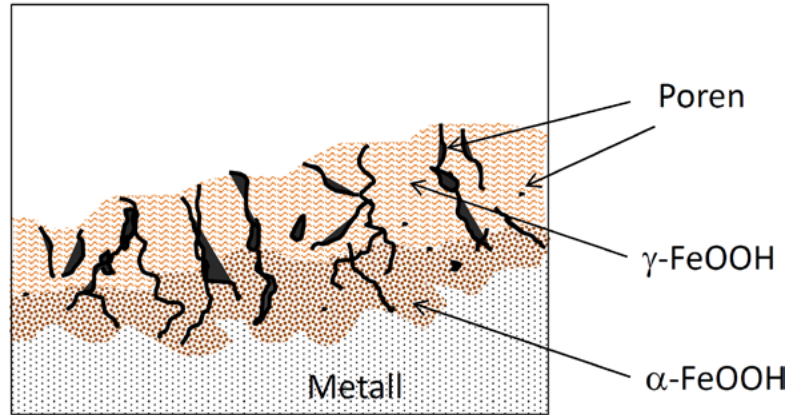
2. Vereinfachte Darstellung des Aufbaus einer typischen Rostschicht im Alter von ca. 100–200 Jahren. Die Dicke beträgt ca. 100–150 Mikrometer. Die Größe der Poren ist stark übertrieben. Foto: Max-Planck-Institut für Eisenforschung GmbH, Düsseldorf.

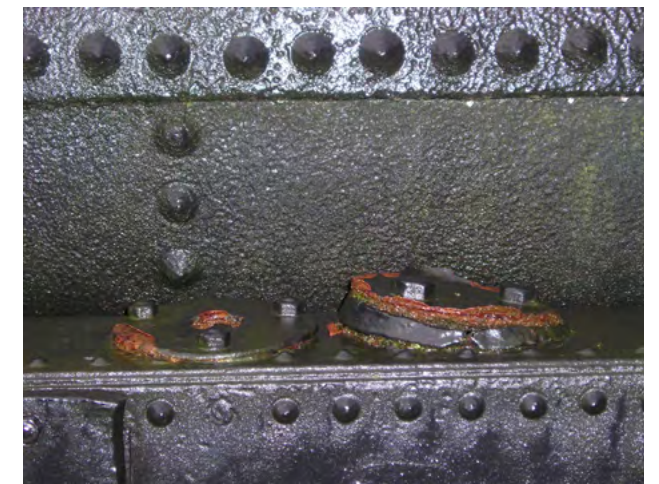
5. Typischer Korrosionsschaden an einer Feuchtigkeitssammelstelle. Foto: Susanne Conrad, LVR-ADR.

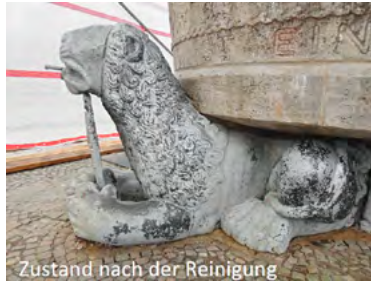
Zustand nach der Reinigung

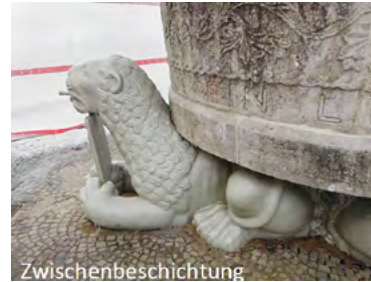
Zwischenbeschichtung

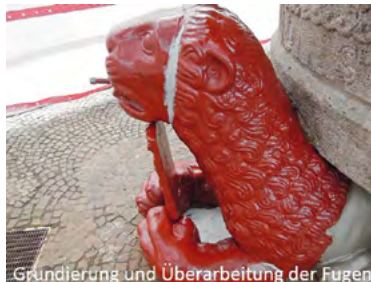
Grundierung und Überarbeitung der Fugen

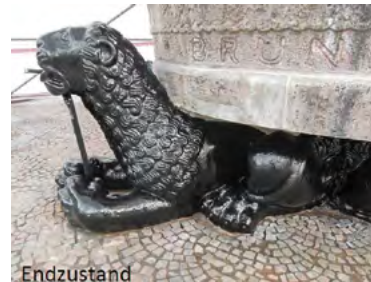
Endzustand

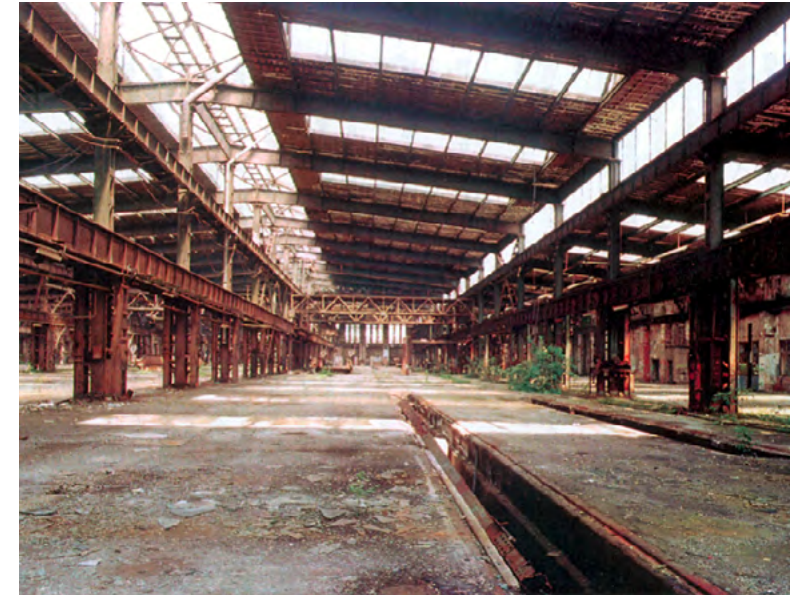
2. Lokhalle Göttingen, Querschnitt vor der Sanierung. Foto: Hempel Ingenieure, Köln.

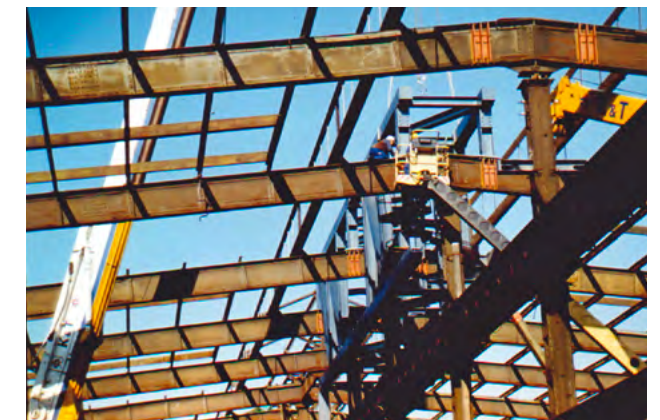
3. Lokhalle Göttingen, Montage der räumlichen Fachwerkträger. Foto: Hempel Ingenieure, Köln

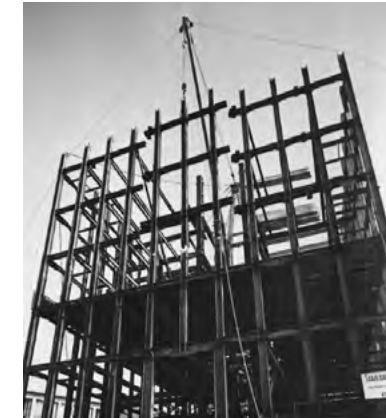
5. Gerling Hochhaus, Köln. Montage der historischen Stahlkonstruktion. Archiv Hempel Ingenieure, Köln.

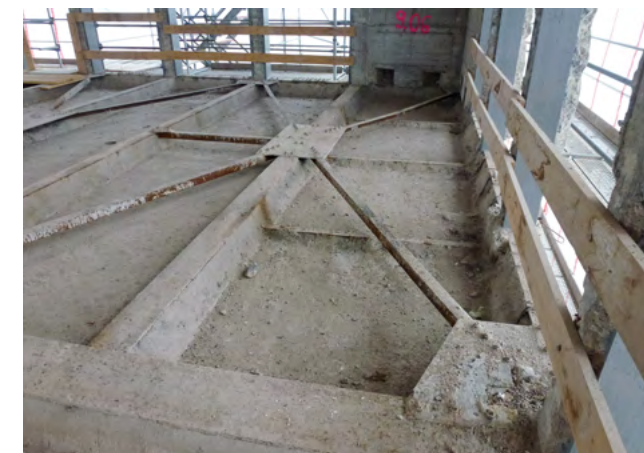
6. Gerling Hochhaus, Köln. Historischer Horizontalverband der Deckenscheibe. Foto: Hempel Ingenieure, Köln.

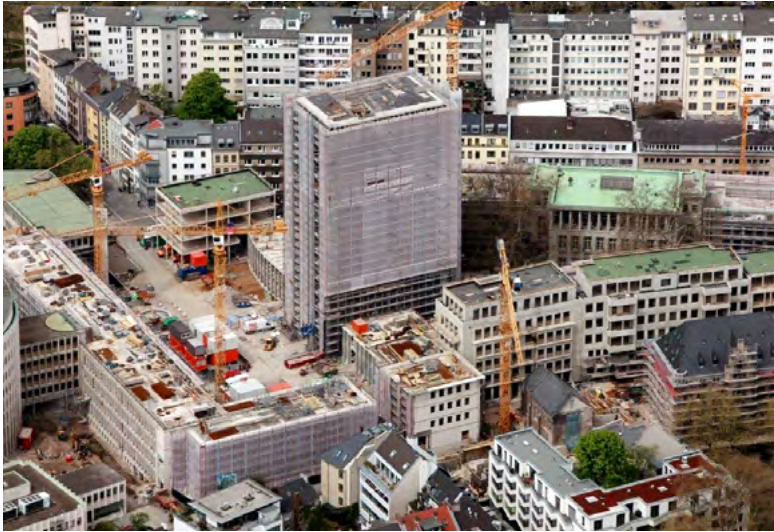
7. Gerling Hochhaus,
Köln. Während der
Sanierung. Foto:
Hempel Ingenieure,
Köln.

die heute erforderlichen Nachweise mit den Einwirkungen aus Erdbeben zu konditionieren (Abb. 7).

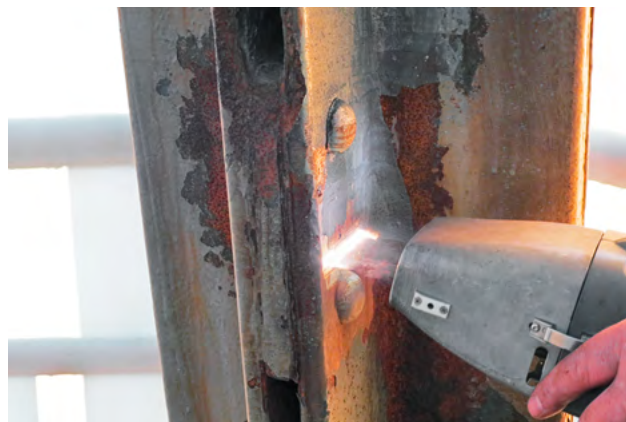
9. Kugelwasserturm IIsede. Entschichtung und Abreinigung mit Hilfe des Lasers. Foto: Hempel Ingenieure, Köln.

Die bisher üblichen Entschichtungsverfahren von Stahloberflächen basieren auf der Strahltechnologie mit festen Strahlgütern wie Sand, Glas- bzw. Kunststoffgranulat, Stahl und anderen. Diese Verfahren sind unter Umweltaspekten als äußerst bedenklich zu bezeichnen. Es entstehen große Mengen an kontaminiertem Strahlgut, das fachgerecht entsorgt werden muss. Des Weiteren ist die extreme Feinstaubbelastung für die Mitarbeiter und auch für die nähere Umgebung, selbst bei Einhaltung aller vorgeschriebenen Arbeitsschutz- und Umweltschutzmaßnahmen, wie zum Beispiel dem Einsatz von Filtermasken für die

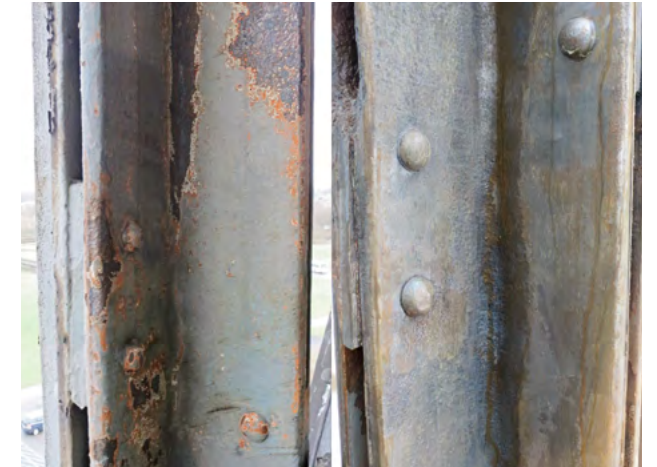
10. Kugelwasserturm IIsede. Abreinigungsergebnis. Foto: Hempel Ingenieure, Köln.

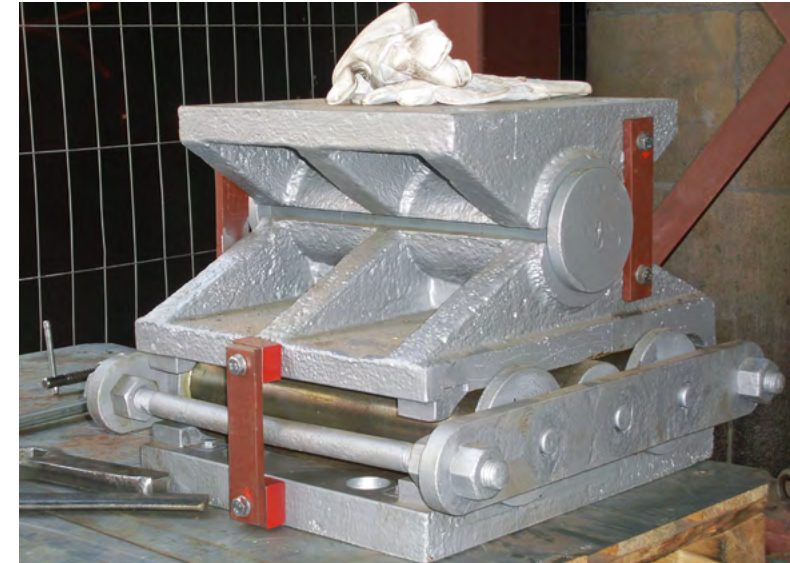
6. Überarbeiteter Lagerkörper mit erneuerten Rollen und Zapfen vor dem Wiedereinbau. Foto: Lorenz & Co. Bauingenieure.

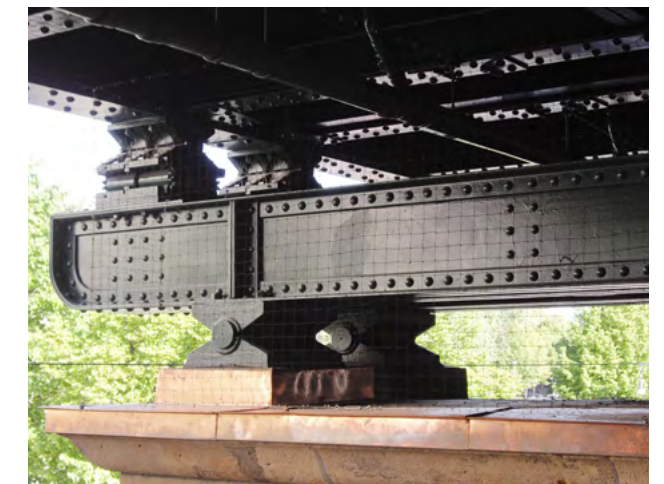
8. Untersicht des Viadukts mit alternierenden Kragrahmen und Einhängeträgern, 1. Bauabschnitt 1909–13, Aufnahme vor 1920 [Wittig, Die Architektur der Hoch- und Untergrundbahn in Berlin, 1922].

bunden mit dieser Art von Fahrbahnausbildung (Abb. 8).

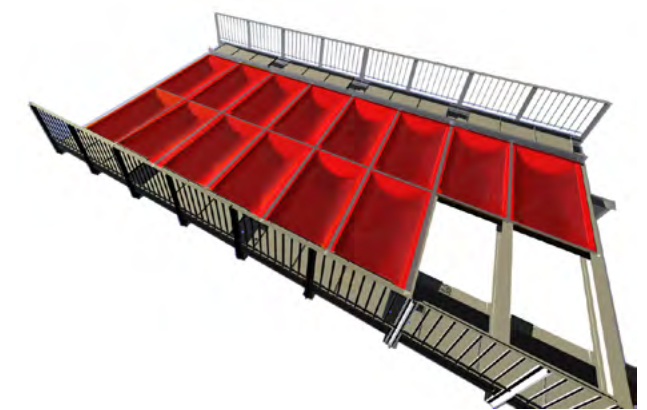
10. Instandsetzungsvariante „Feste Fahrbahn Beton auf Stahl“ [Visualisierung Lorenz & Co. Bauingenieure].

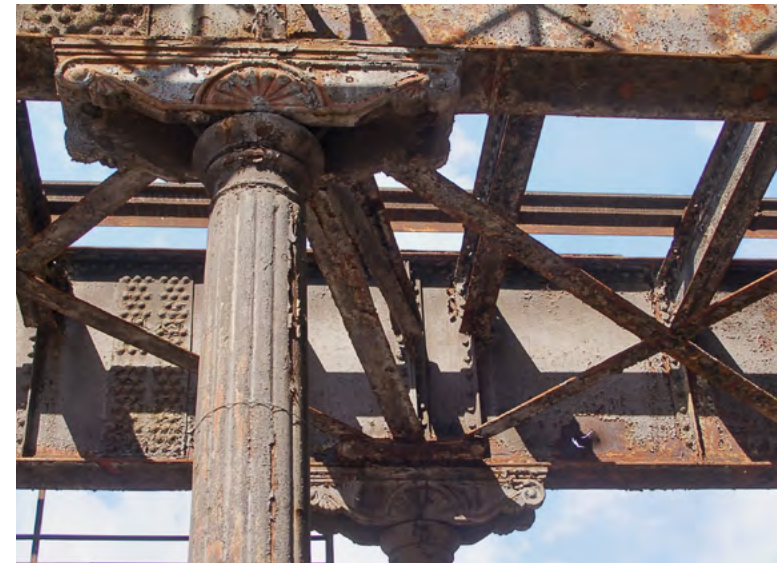
17. Yorckbrücke Nr. 5, Details am Stützenauflager, Zustand 2011. Foto: Lorenz & Co. Bauingenieure.

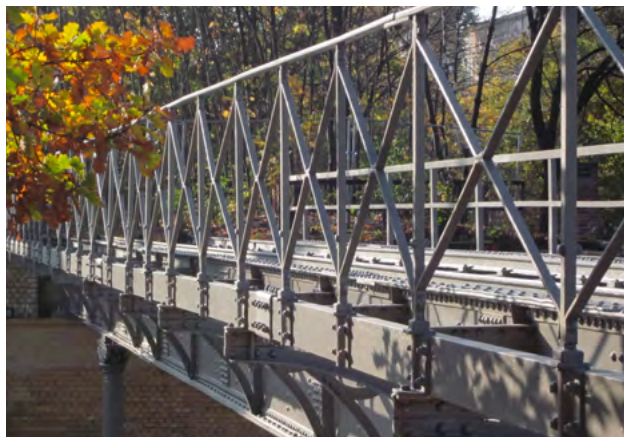
22. Yorckbrücke Nr. 5 nach der Instandsetzung. Foto: Lorenz & Co. Bauingenieure.
