Restaurierung im Bauablauf: Beratung – Planung – Ausführung

Dokumentation zum
22. Kölner Gespräch
zu Architektur und
Denkmalpflege in
Brauweiler, 9. Mai 2016

Mitteilungen aus dem
LVR-Amt für Denkmalpflege im Rheinland
Heft 26

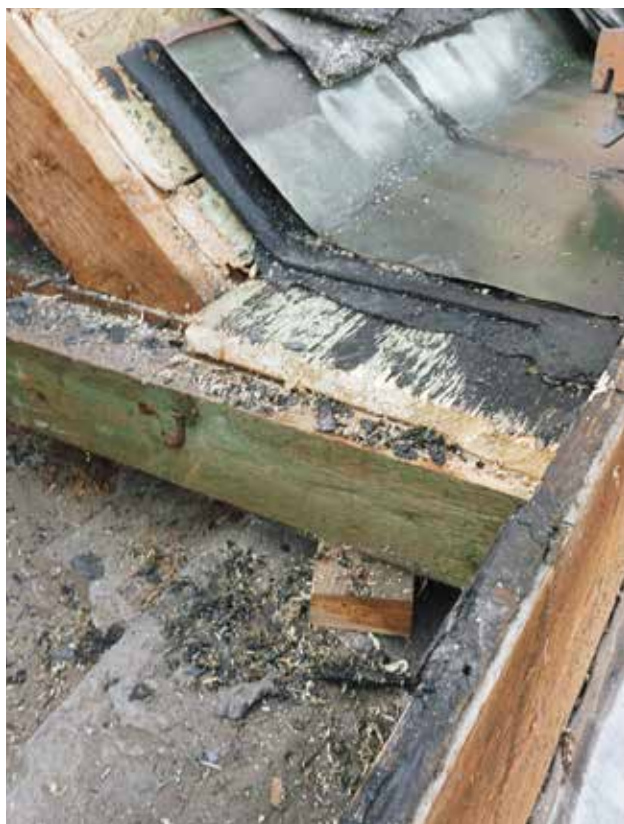
2. Siegburg, Pfarrkirche St. Servatius. Bestandsaufnahme Traufdetail. Archiv Ernst Architekten BDA.

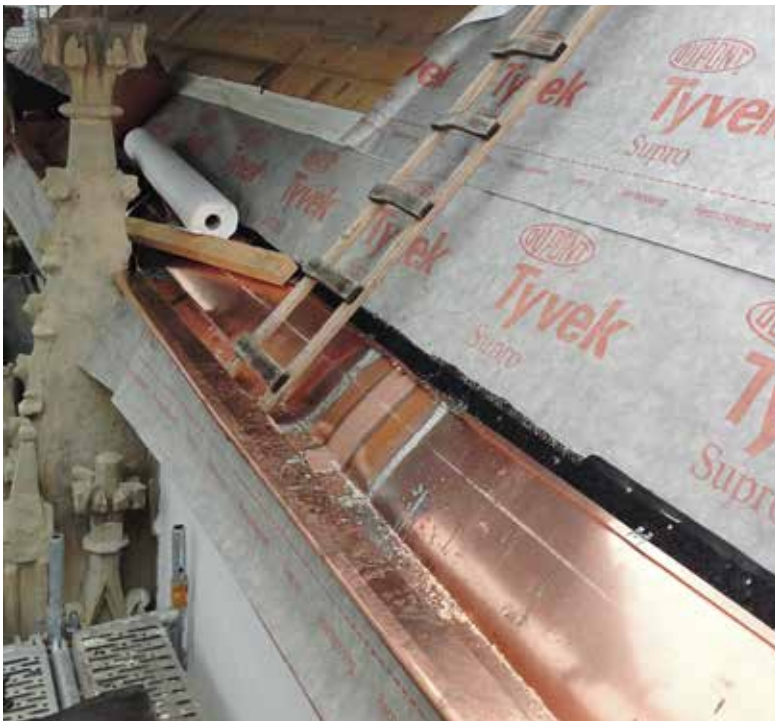
6. Siegburg, Pfarr-
kirche St. Servatius.
Ausführung der
Kupferblechrinne nach
Ausführungsplanung.
Archiv Ernst Architek-
ten BDA.

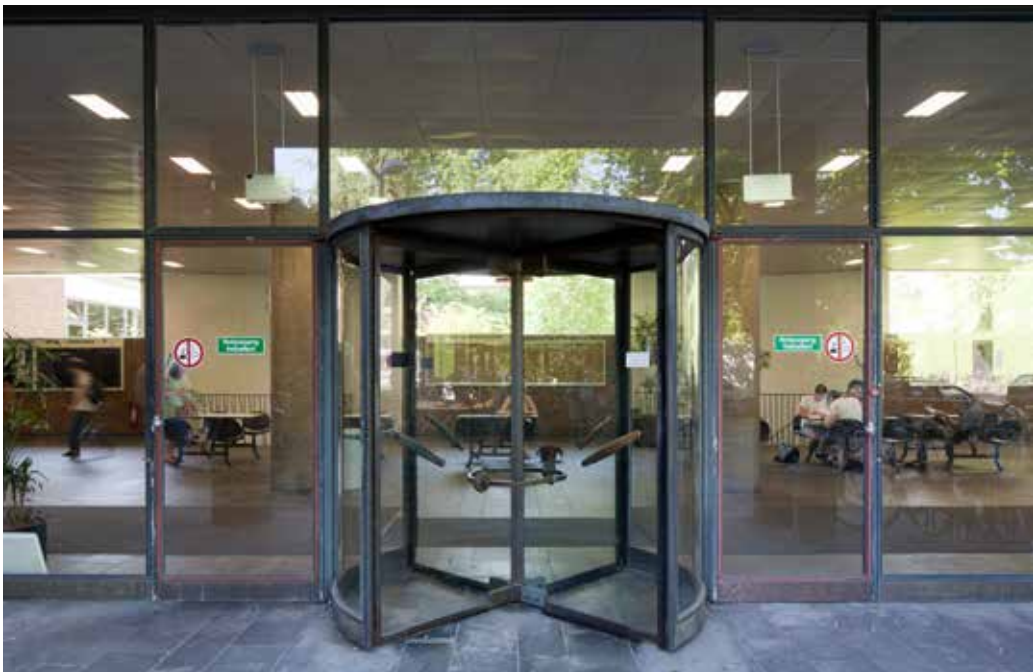
1. Foyer der Wirtschafts- und Sozialwissenschaftlichen Fakultät/Universität zu Köln, großflächige Glas-Stahlrahmenkonstruktion. Foto: Silvia Margrit Wolf, LVR-Amt für Denkmalpflege im Rheinland (LVR-ADR).

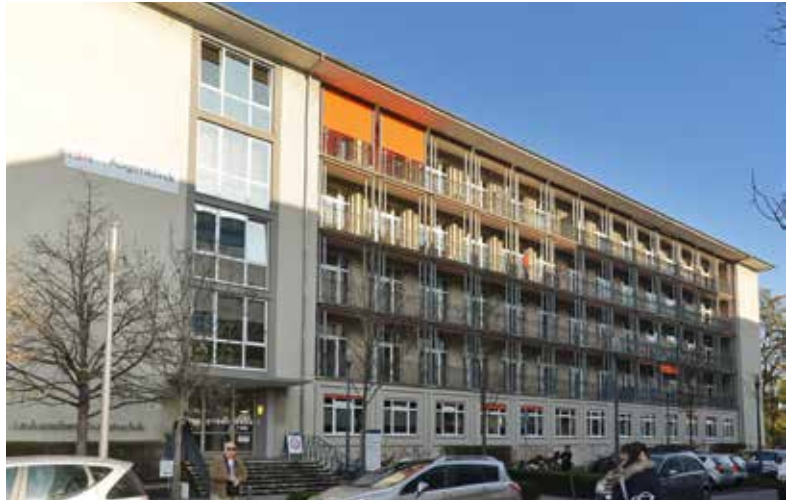
2. Fassade der Augenklinik der Universitätskliniken Köln mit Loggien, Stahlsäulen und Stahlgeländer vor der Sanierung. Foto: Susanne Conrad, LVR-ADR.

jahrzehntelanger Sanierungsstau abgearbeitet werden. Dieser Stau in Kombination mit den modernen Gewährleistungsvorgaben für Arbeitsleistungen sowie den heutigen Sicherheitsvorschriften führen dazu, dass viele Sanierungsmaßnahmen sehr grundlegend ausgeführt werden. Das bedeutet, dass insbesondere im Außenbereich Beschichtungen von Eisen- und Stahlelementen nicht mehr ausgebessert, sondern nach aktuellen Vorschriften erneuert werden.

Es wird also komplett entschichtet, entrostet und neubeschichtet.

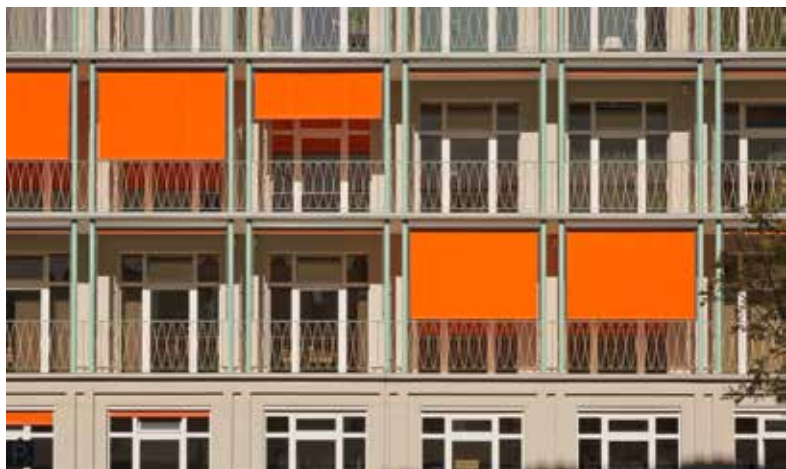
3. Augenklinik der Universitätskliniken Köln, rekonstruierte Farbigekeit der Loggien im Detail. Foto: Viola Blumrich, LVR-ADR.

Objektoberflächen viele Schichten immer wieder aufgetragener Farben. Die zum Teil dicken Farbpakete geben Zeugnis von der Instandsetzungsgeschichte der Objekte. Diese Schichten sind in der Regel die einzigen Quellen zur Bestimmung der ursprünglichen Farbigkeit. Will ich also Informationen aus der Bauzeit überliefern, muss ich im Vorfeld den Farbanstrich fachmännisch untersuchen und dokumentieren.

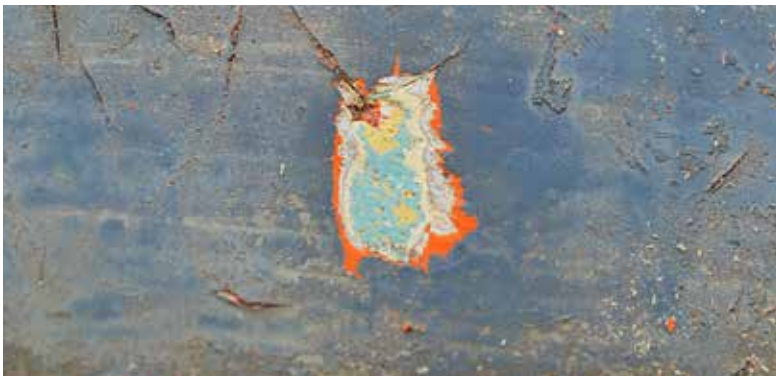
4. Augenklinik der Universitätskliniken Köln, Freilegungsprobe auf dem Geländer. Foto: Susanne Conrad, LVR-ADR.

Untersucht wurden die Säulen wie auch die einzelnen Geländerelemente der Loggien. Die Freilegungsproben und die untersuchten Farbproben zeigten die ursprüngliche Farbigkeit von Hellgrün, Hellgelb und Violett. Die rekonstruierte Farbgebung wertet das gesamte Gebäude heute augenscheinlich auf.

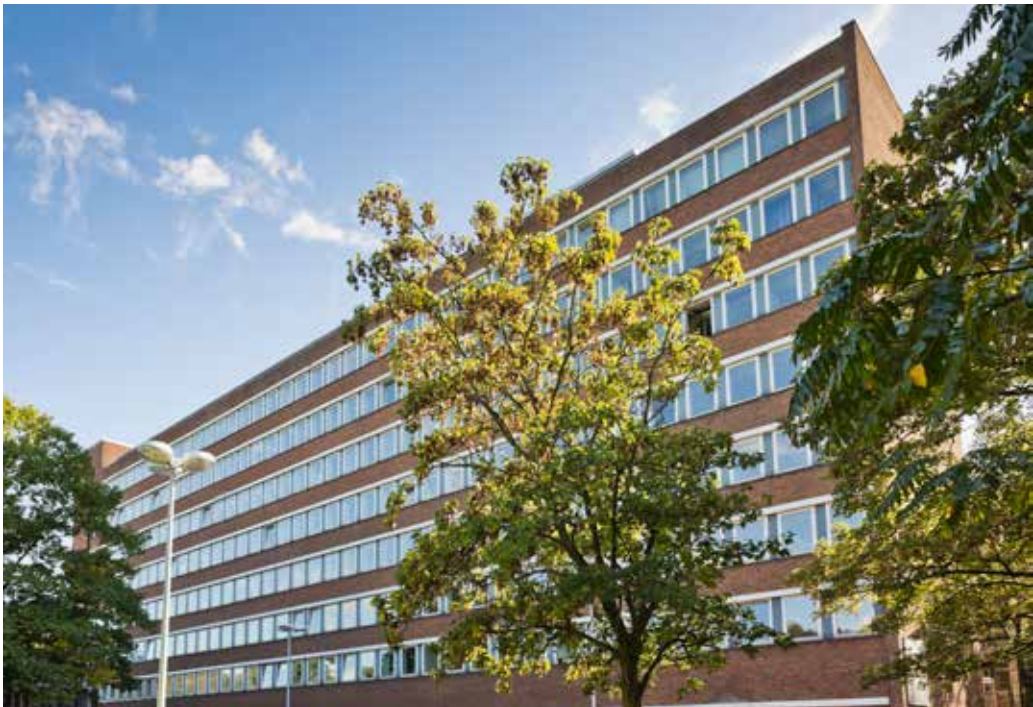
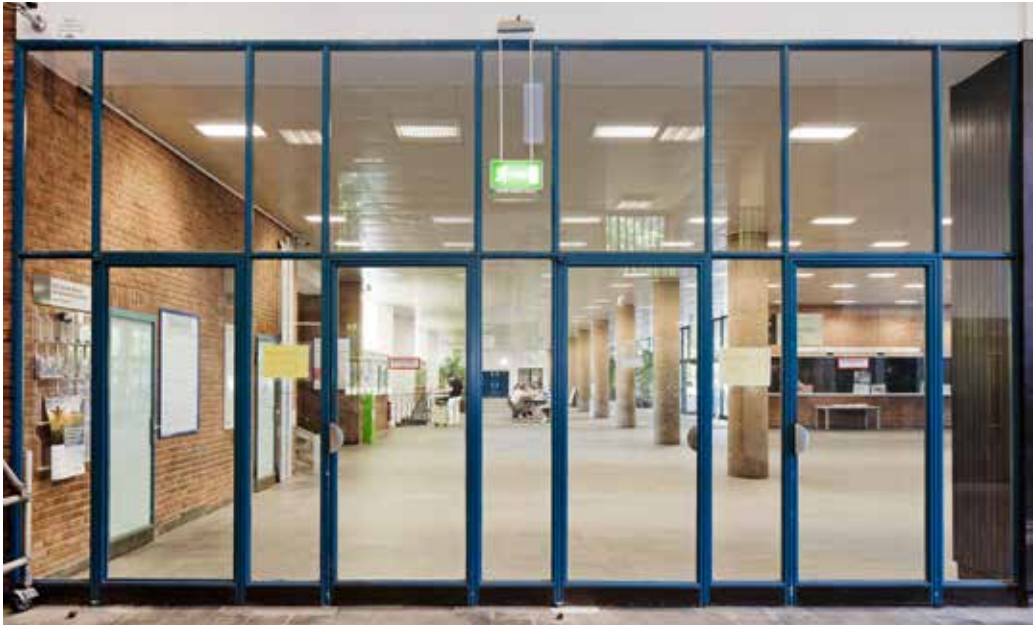
8. Wirtschaft- und Sozialwissenschaftliche Fakultät/Universität zu Köln, vor der Sanierung.
Foto: Silvia Margrit Wolf, LVR-ADR, 2011.

che, feingliedrige Farbgestaltung von weißen Aluminiumleisten und graublauen Stahlrahmen auf. Die Gestaltung durchzieht das Gebäude und macht die detailreiche und durchgängige Planung Riphahns deutlich. Dieses Farbkonzept findet sich – nun mit wissendem Blick – auch in der Fassade wieder.

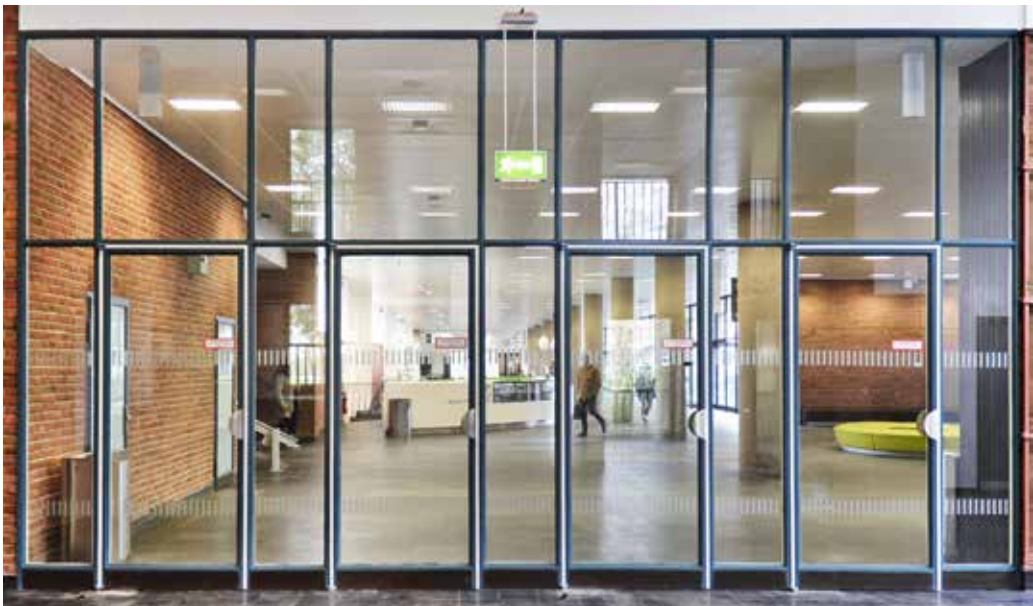
9. Wirtschaft- und Sozialwissenschaftliche Fakultät/Universität zu Köln, nach der Sanierung.
Foto: Susanne Conrad, LVR-ADR.

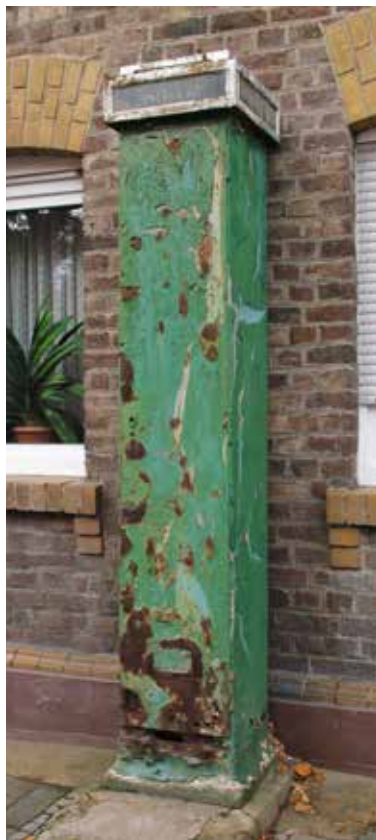
10. Tanksäule in Weilerswist, Vorzustand. Foto: Susanne Conrad, LVR-ADR.

Stahlflächen seien immer schon in dem Farbkanon der DB-Glimmerfarben von Dunkelanthrazit bis Silbergrau gestrichen gewesen. Ein abgemischtes Weiß wird schon als ein phantasievoller, aber unvernünftiger Ausreißer gewertet, da man doch sehr schnell die Rostfahnen sehen wird. Aber die Befunde zeigen ein anderes Bild auf. Die Planer der Vergangenheit haben Farben verwendet! Sie haben Farbe nicht aus Pflege- und Instandsetzungsgründen gemieden, denn Pflege in Form eines regelmäßigen Anstrichs war selbstverständlich. Inwieweit wir heute den historischen Farbbefund rekonstruieren wollen oder sollten, muss im Einzelfall diskutiert und entschieden werden.

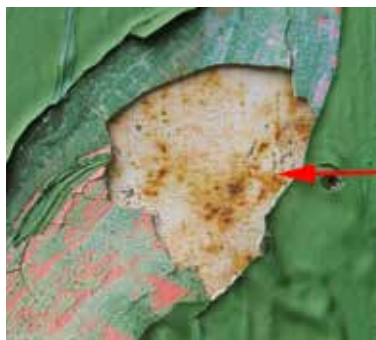
11. Tanksäule in Weilerswist, Farbdetail mit weißer Originalfassung. Foto: Susanne Conrad, LVR-ADR.

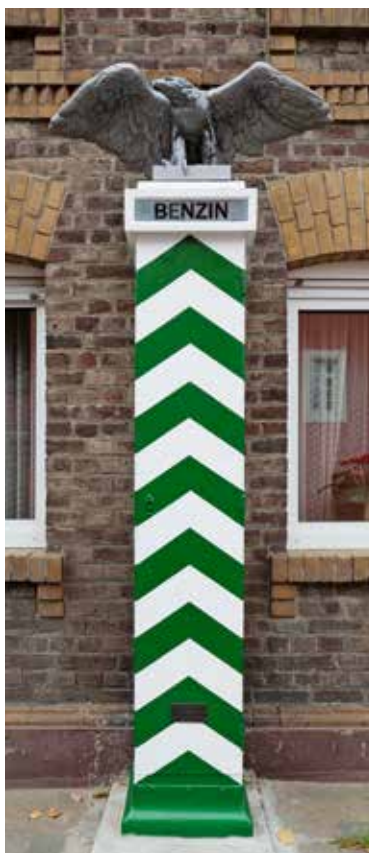
13. Tanksäule in Weilerswist, rekonstruierte Fassung, 2013. Foto: Silvia Margrit Wolf, LVR-ADR.

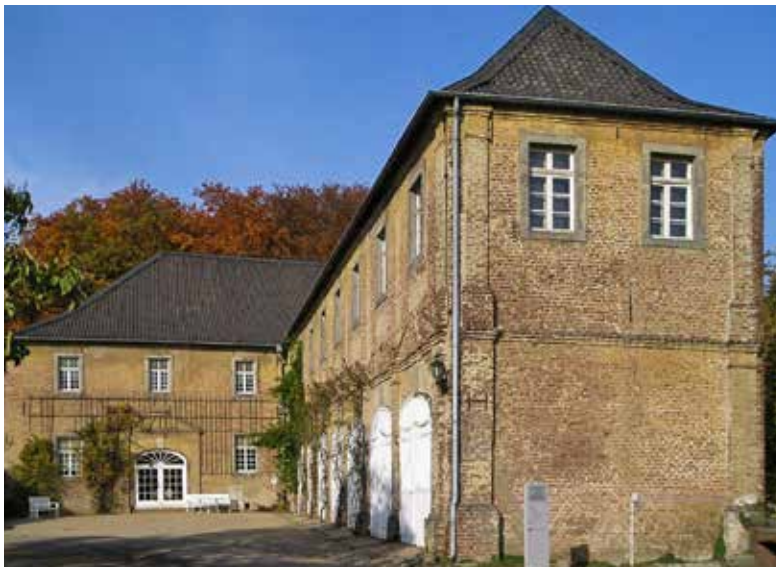
2. Jüchen, Schloss Dyck. Blick auf die Südostseite der Remise mit erhaltener Fassadengestaltung des 17. Jahrhunderts. Foto: Christoph Schaab, LVR-Amt für Denkmalpflege im Rheinland (LVR-ADR), 2009.

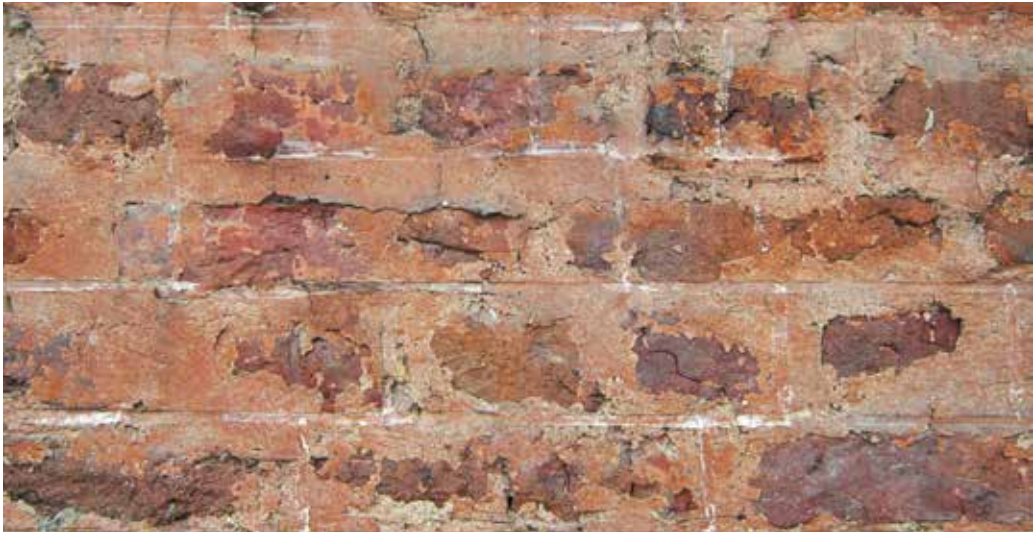
3. Jüchen, Schloss Dyck. Befund einer Scheinarchitektur: das echte Mauerwerk wird mit verstrichenem Mörtel, roter Lasur und idealer Fugennachbildung zu einer Backsteinmauer im Klosterformat. Foto: Sigrun Heinen, LVR-ADR, 2014.

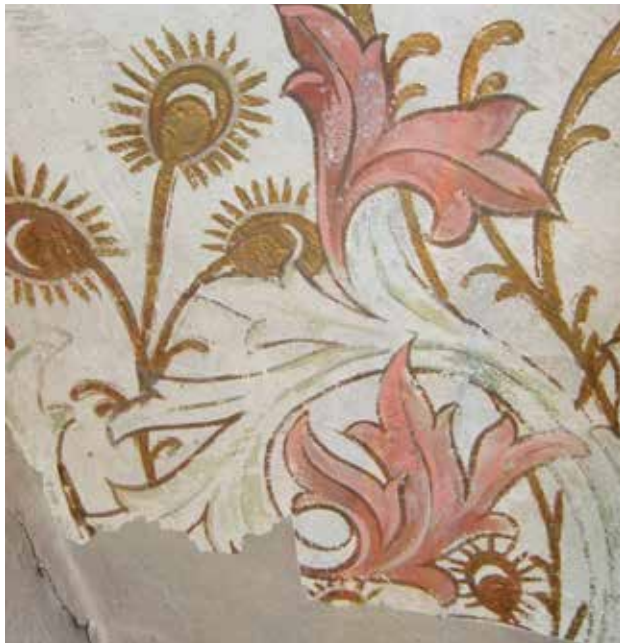
5. Merzenich, St.
Laurentius. Befund-
untersuchung zur
bauzeitlichen Ju-
gendstilausmalung.
Foto: Sigrun Heinen,
LVR-ADR, 2014.

Die von uns geleistete, stichprobenartige, erste Untersuchung brachte tatsächlich viel Befund zutage. Großflächig erhaltene Konturen der bauzeitlichen dekorativen Jugendstilausmalung ließen sich durch Abziehen eines jüngeren elastischen Kunstharzanstrichs gut freilegen. Von den ursprünglich mit Leimfarben bemalten, farbigen Binnenflächen und Hintergründen, sind nur noch Spuren vorhanden.

Die schwarzen Konturen und besondere Details, wie die Engelsgesichter im Chor oder einzelne größere Blumen sind in einer anderen Technik, mit einer nicht wasserlöslichen, kompakten Farbe, wahrscheinlich Tempera, gestaltet und noch in gutem Zustand erhalten, ebenso die Ölvergoldungen.

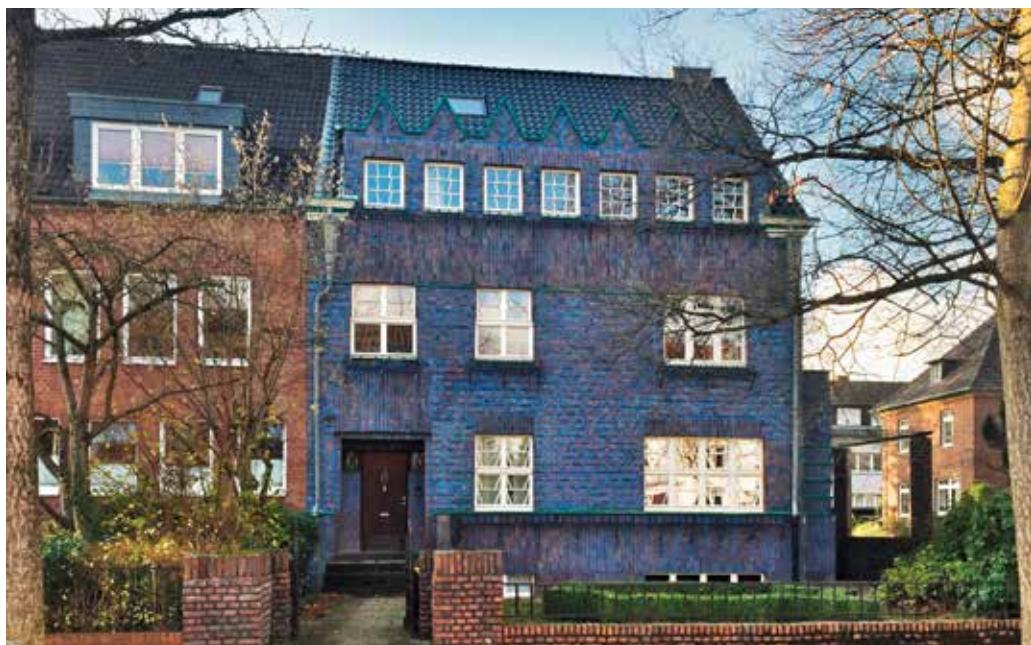
8. Düsseldorf-Benrath, Backsteinhaus der 1920er Jahre mit blauen Fugen wiederhergestellt nach Befund. Foto: Christoph Schaab, 2015.

in Regen oder Luft empfindlich und daher im Zementputz verblasst. Bei der Neuherstellung der Verfugung waren darüber hinaus auch die Befunde zur Verteilung der zwei unterschiedlichen Fugenfarbtöne Rotocker und Blau, sowie die Fugentechnik mit schräg abfallenden Lagerfugen und eingedrückten Stegfugen zu beachten. Über Musterflächen wurde dies dem Befund angepasst.

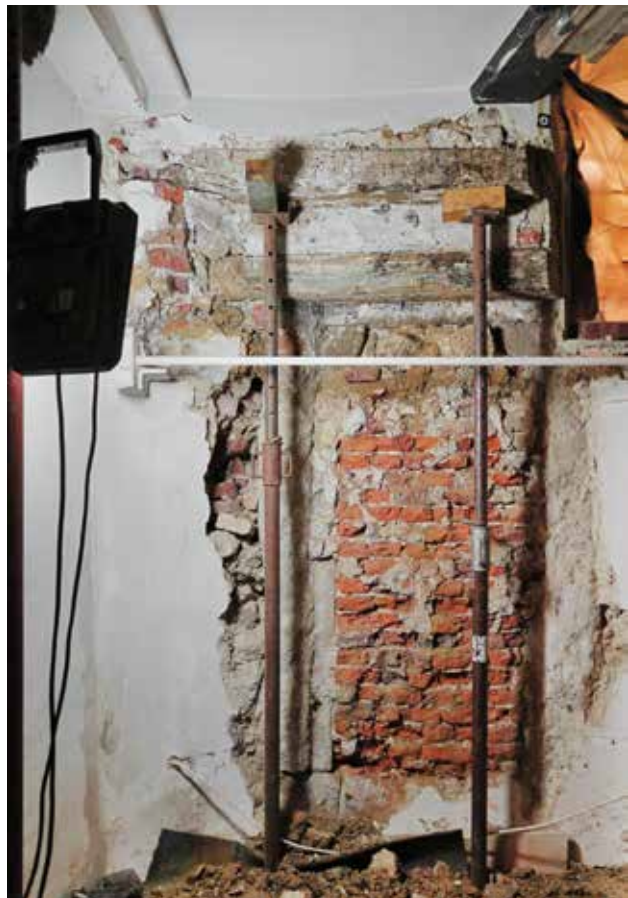
9. Titz-Spiel, St. Gereon. Mauerwerk des Langhauses mit unübersichtlichem Befund. Foto: Christina Notarius, LVR-ADR, 2016.

barocken Putzes mit schwarzweißer Architekturfassung. Die Ergebnisse der Befunduntersuchung, eine Materialkartierung und eine Baualterkartierung mit Eintragung der Putz- und Bemalungsreste wurden in einer von der Kollegin Christa Notarius, Abteilung Dokumentation, in Kürze erstellten Zeichnung eingetragen. Sie visualisieren den vor Ort schwer überschaubaren Befund und liefern dem Architekten und dem Statiker die Grundlage für eine denkmalpflegerisch verträgliche, den Befund erhaltende Planung. Das weitere Vorgehen steht noch aus.

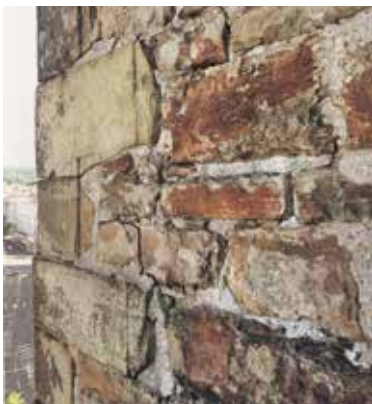
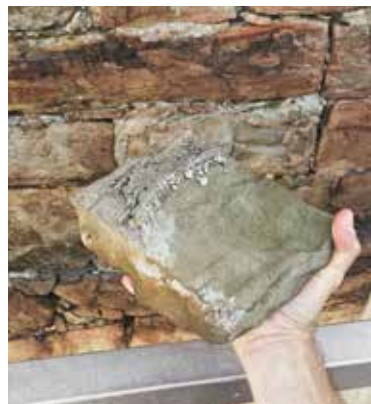
4./5. Wuppertal-Elberfeld, ev. Kirche am Kolk, Detail der Turmfassade und lockeres Material. Fotos: Christoph Schaab, LVR-ADR, 2016.

An einem barocken Kirchturm in Wuppertal, in der Mitte des 18. Jahrhunderts vollständig aus Grauwacke-Bruchstein mit sparsamen Gliederungen in Sandstein errichtet, letztere in der Nachkriegszeit erneuert, sollte eine Zustandsuntersuchung der hölzernen, schiefergedeckten Schweifhaube von einem Hubsteiger aus erfolgen. Dabei sollte die Gelegenheit genutzt werden, auch das Mauerwerk des Turmschaftes aus der Nähe in Augenschein zu nehmen. Zusammen mit dem planenden Architekten und Vertretern der Kirchengemeinde hat der für Stein zuständige Restaurator des LVR-ADR an einer etwa zweistündigen Befahrung teilgenommen, die völlig ausreichte, um den sehr unterschiedlichen Zustand der unterschiedlichen Turmseiten, die teils lediglich geringe Schäden ohne Gefährdungspotenzial für Passanten und für den Bau selbst, aber auch Stellen mit erheblicher Gefahr sich lösender Fugen- und Steinstücke zeigt, zu erfassen und grob zu dokumentieren. Im Ergebnis entstand eine gutachtliche Stellungnahme des Denkmalamtes, die den Zustand des Turmmauerwerkes beschreibt und Hinweise für das weitere Vorgehen gibt. Ergänzt wird diese Stellungnahme durch ein Protokoll des Architekten, der wiederum die weiteren Maßnahmen planen wird.

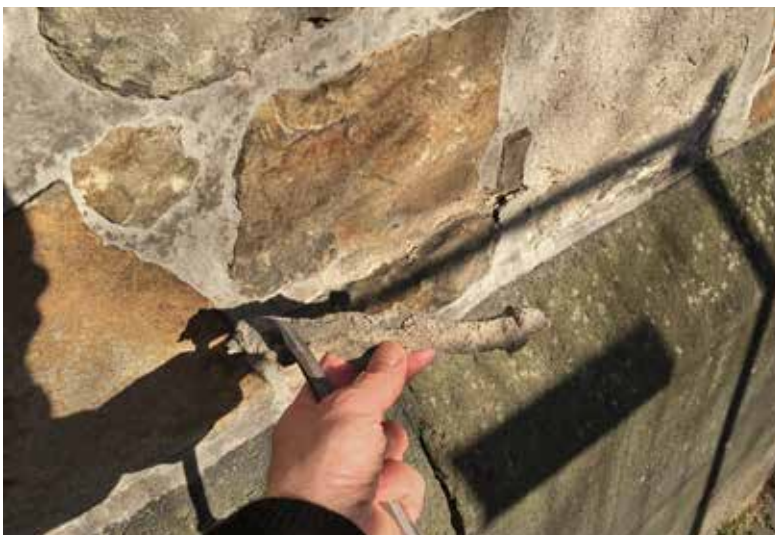
7. Hilden, ev. Kirche, lose Verfugung. Foto: Christoph Schaab, LVR-ADR, 2016.

Schäden an der Verfugung und an den Bruchsteinen aufgefallen, in deren Folge um den Turm ein Bauzaun aufgestellt wurde, um Passanten vor einer befürchteten Steinschlaggefahr zu schützen. Auch hier war eine Hubsteigerbefahrung vorgesehen, um den Zustand der oberen Turmbereiche besser bewerten, gleichzeitig aber auch loses Material entfernen zu können. Letzteres allerdings kann nicht mehr von den Amtsrestauratoren geleistet werden, so dass hier die Befahrung des Turmes zwar wiederum mit dem weiterhin planenden Architekturbüro, aber auch mit einem beauf-

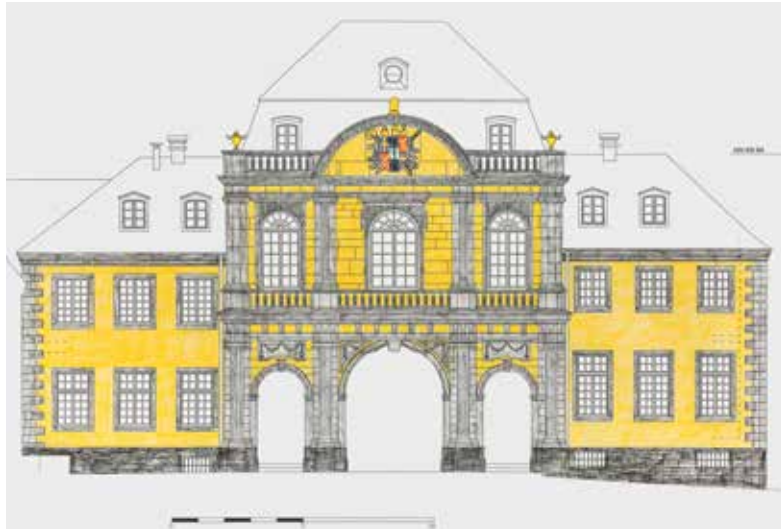
8. Essen-Werden, ehem. Benediktinerabtei, Torhaus. Vorschlag zur Fassadengestaltung. Zeichnung: Christoph Schaab, LVR-ADR, 2014.

Im Zuge der farbigen Fassung des Torhauses lieferte der Steinrestaurator des LVR-ADR eine detaillierte Vorgabe, an welchen Stellen die restaurierte Fassade grau oder ocker gestrichen wird. Die nicht einfache Frage der Anordnung der gemalten Quaderungen an den Gebäudeecken wurde gemeinsam mit dem ausführenden Steinmetzbetrieb und dem Bau- und Liegenschaftsbetrieb als

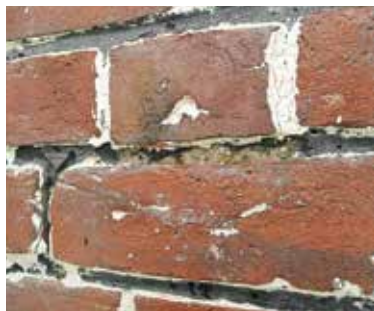
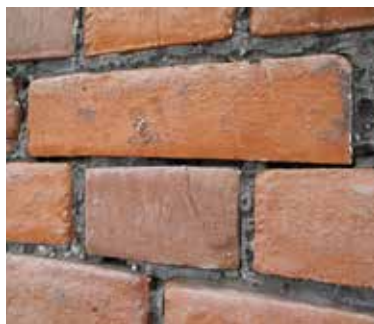
9. Duisburg, Land- und Amtsgericht. Farbbefund der Fugen nach Abnahme des Anstrichs. Fotos: Christoph Schaab, LVR-ADR, 2010.

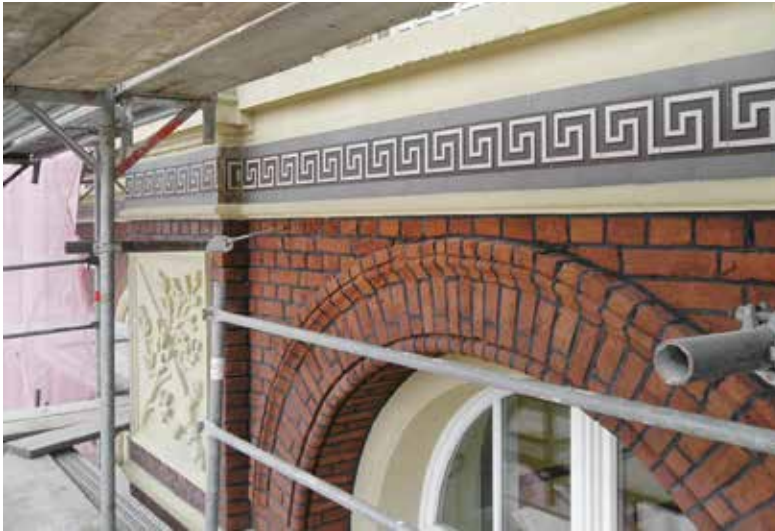
10. Duisburg, Land- und Amtsgericht. Erneuerung der Fugen. Foto: Christoph Schaab, LVR-ADR, 2010.

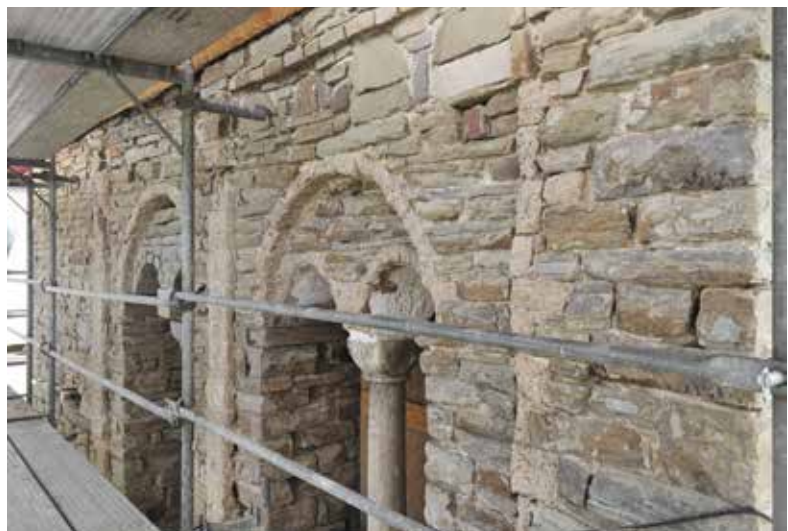
13. Engelskirchen, St. Peter und Paul. Turmobergeschoss nach der Entstehung des Putzes. Foto: Christoph Schaab, LVR-ADR, 2015.

Frage zu erörtern war, ob der Zustand des Bruchsteinmauerwerkes des Turmes eine Restaurierung auf Steinsichtigkeit erlaubt oder wieder verputzt werden müsse. Im Rahmen des Ortstermins fielen dem Restaurator die noch fast vollständig

mittelalterlich erhaltenen Säulen in den Schallöffnungen des Turmobergeschosses auf, die aus dem Kalksinter der römischen Wasserleitung aus der Eifel ins römische Köln gefertigt waren, ein bis dato völlig unbekanntes und zweifellos

hochrangiges Ensemble aus diesem ansonsten in seiner Verwendung gut dokumentierten Gestein. Zunächst war wegen Rissbildungen ein partieller Austausch der Säulen vorgesehen, zusammen mit dem Restaurator sowie dem Statiker und dem Architekten vor Ort konnte jedoch ein Konzept zur Stabilisierung der beschädigten Säulen über bleigepolsterte Edelstahlmanschetten entwickelt werden, welches deren Erhalt in situ erlaubte. Zudem weiß nun auch die Kirchengemeinde um den besonderen Schatz, den sie auf ihrem Turm besitzt.

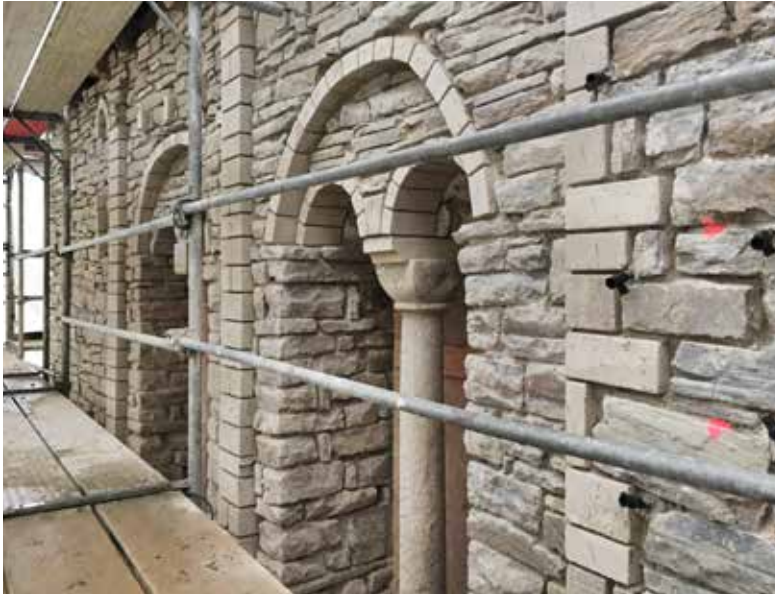
14. Engelskirchen, St. Peter und Paul. Turmobergeschoss nach Erneuerung der Tuffsteingliederungen. Foto: Christoph Schaab, LVR-ADR, 2016.

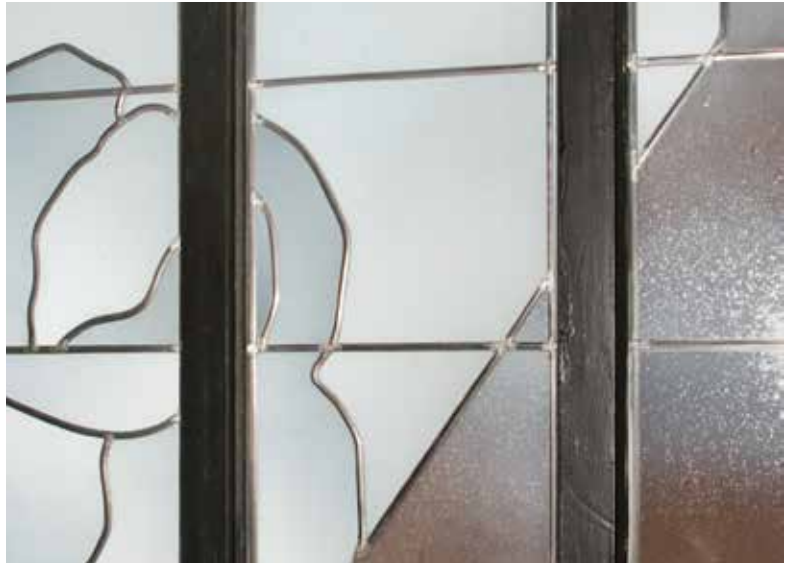
6. Leverkusen-Op-laden, St. Elisabeth. Detail Bleiverglasung mit Montageposition der Verglasung raumseitig im Fenster. Foto: Werner Schorlemer, LVR-ADR, 2010.

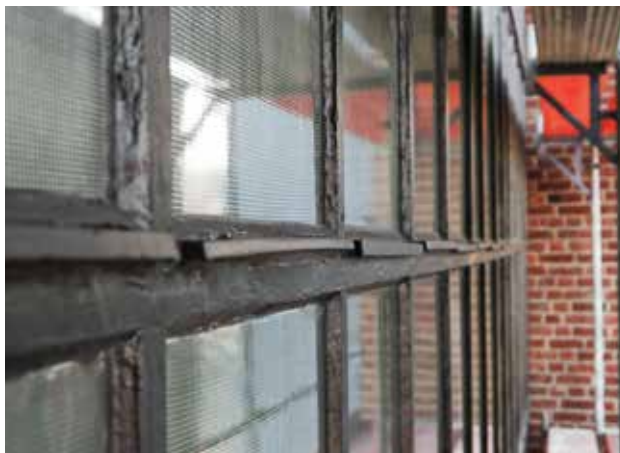
7. Leverkusen-Op-laden, St. Elisabeth. Detail der Fensterfront außen mit Verformung der Wasserschenkel. Foto: Werner Schorlemer, LVR-ADR, 2010.

Die intensive Untersuchung des gesamten Fensters zeigte unter anderem, dass die Wasserschenkel sich massiv verformt und gelöst haben. Glasscheiben waren aufgrund von fehlenden Wasserschenkeln (durch Fäulepilze abgebaut) abgerutscht. Der überwiegende Teil der Kittfasen hatte sich vom Holz und Glas gelöst bzw. zeigte Querrisse und große Fehlstellen. Der Schutzanstrich offenbarte zahlreiche Blasen, die sich von der Holzoberfläche partieweise gelöst hatten und ebenso große Fehlstellen aufwies. Ganz besonders an den Kreuzungspunkten der Quer- und Längshölzer sind dadurch offene Fugen entstanden, durch die Regenwasser bzw. Wasser, welches am Fenster herunterläuft, in die Konstruktion eindringen konnte. Zusätzlich ist der Konstruktionsfehler des separaten Wasserschenkels eine weitere Ursache für nie ganz dichte Brüstungsfugen. An diesen Stellen konnte das Wasser zudem in die Hirnholzpartien der senkrechten Holzelemente eindringen, was zu Schäden durch Holzfäulepilze bis zu 15 cm tief in der Substanz geführt hat. Der nicht diffusionsoffene Schutzanstrich hat hierzu auch beigetragen, da das eingeschlossene Wasser nicht schnell genug verdampfen bzw. das Holz nicht schnell trocknen konnte. In den meisten Fällen erscheint die Oberfläche bei einer reinen Sichtprüfung intakt und es ist erforderlich, das Holz mit Werkzeugen wie

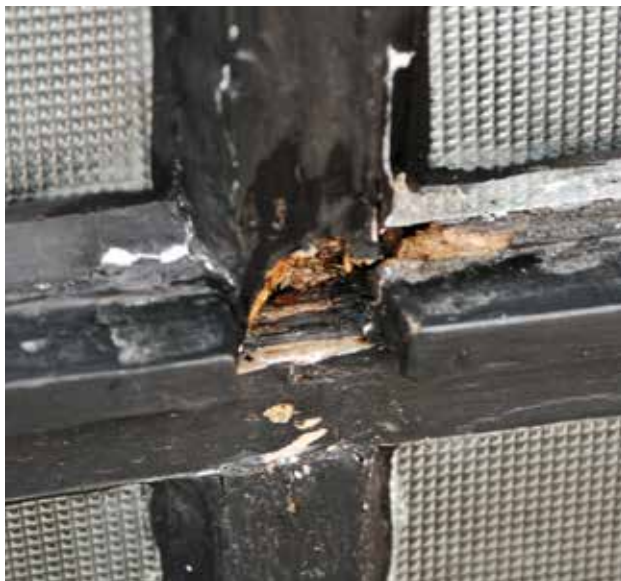
9. Leverkusen-
Opladen, St.
Elisabeth. Detail
Fensterelement mit
deutlich erkennbarer
Leimholzstruktur
und Schaden an
der Substanz. Foto:
Werner Schorlemer,
LVR-ADR, 2010.

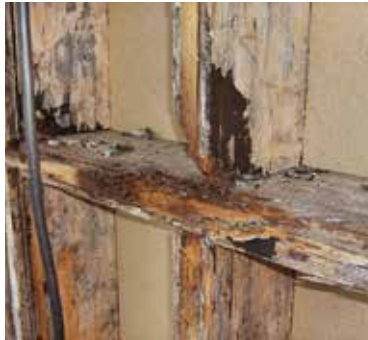
10. Leverkusen-Op-laden, St. Elisabeth. Detail eines massiven Holzfäulepilzschadens, der stellenweise bis ca. 15cm tief in die Substanz hinein reichte. Foto: Andreas Kokkinos, 2010.

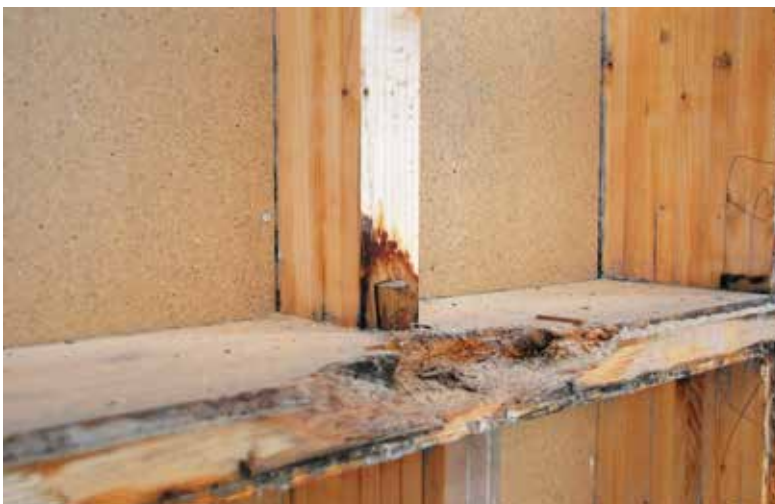
14. Leverkusen-Op-laden, St. Elisabeth. Detail der Fensterstruktur mit freigelegtem Holzdübel. Gut zu erkennen ist hier auch die Schutzverschalung vor der Bleiverglasung, die während der Arbeiten nicht ausgebaut wurde (die Bleiverglasung befindet sich hinter der Spanplatte). Foto: Kurt Weßel, 2010.

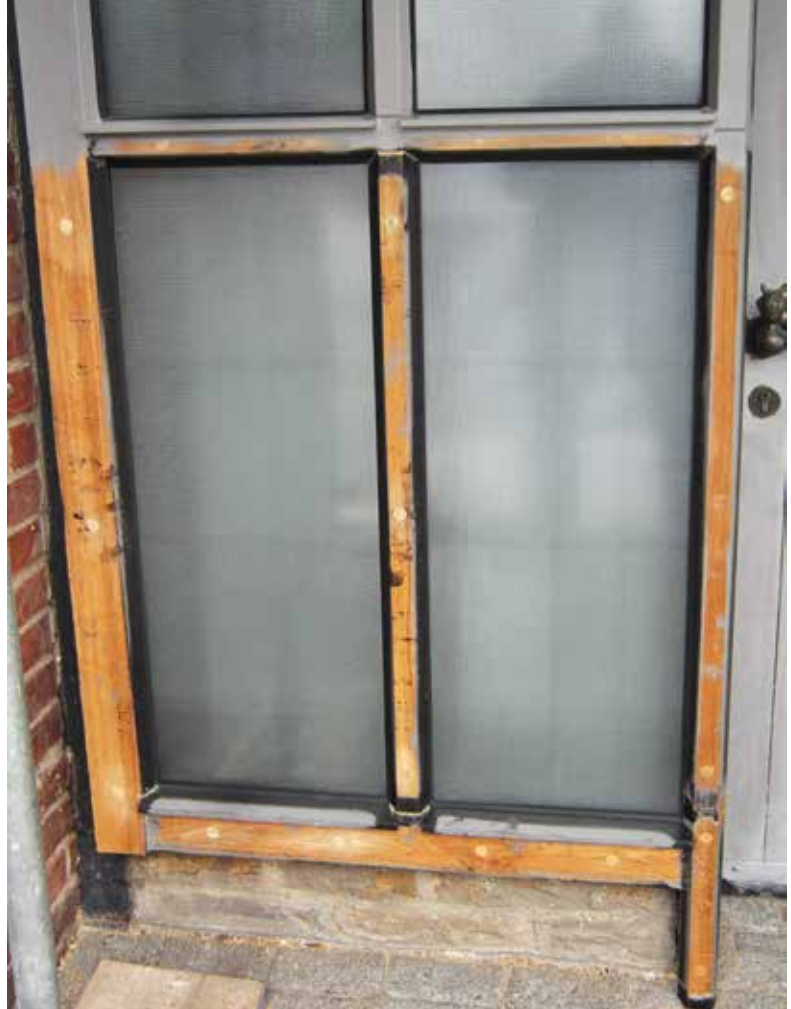
15. Leverkusen-Op-laden, St. Elisabeth.
Detail der montierten
Leistenkonstruktion,
teils ohne Farbe, mit
Querholzdübeln, die
die Montageschrau-
ben abdecken. Foto:
Werner Schorlemer,
LVR-ADR, 2010.

stand des Fensters, der Beschichtung und ggf. des Leistensystems in regelmäßigen Abständen zu überprüfen. Gerade die Leinölfarbe zeigt auf ganz einfache Weise, indem sie anfängt zu kreiden, dass eine Auffrischung der Beschichtung nötig ist. Durch die neue Leistenkonstruktion hat sich die Optik des Fensters nur geringfügig geändert,

wie auf der Abbildung zu erkennen ist. Zudem ist die originale Substanz bis auf die Wasserschengel kaum beeinträchtigt. Die abgeschrägten Kanten der Leisten entsprechen optisch annähernd der ursprünglichen Kittfuge und nur bei genauer, näherer Betrachtung erkennt das geschulte Auge einen Unterschied zum Original.

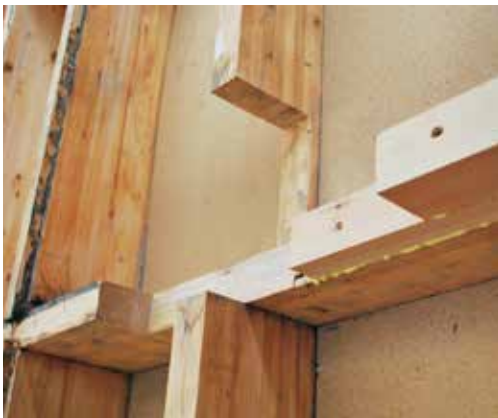
16. Leverkusen-Op-laden, St. Elisabeth.
Detail des oberen
Rundbogens während
der Sanierung. Foto:
Kurt Weßel, 2010.

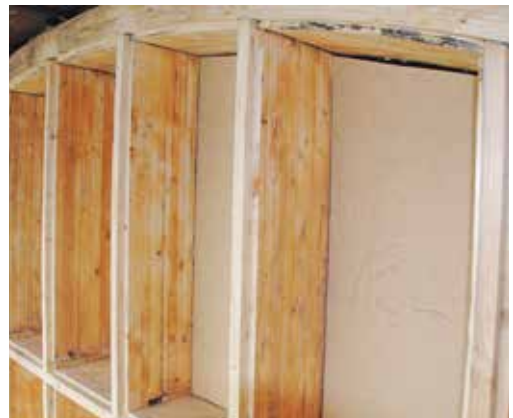
17. Leverkusen-Op-laden, St. Elisabeth.
Detail der Fenster-
konstruktion mit
zimmermannsmäßi-
gen Teilergänzungen.
Foto: Kurt Weßel,
2010.

mieden werden. Die geschädigten Holzpartien am Originalfenster sind zimmermannstechnisch bearbeitet worden, da hier aufgrund der einfachen Gegebenheiten keine großen Probleme zu erwarten waren (siehe Abbildungen). Eine weitere Forderung war, das Fenster energetisch zu ertüchtigen. Dazu sollten die vorhandene Einfachverglasung durch eine Wärmeschutzverglasung bzw. Isolierverglasung ersetzt werden. Eine Schwierigkeit hierbei war, das originale vorhandene Ornamentglas in die Isolierglasscheibe zu integrieren. Glücklicherweise stellte sich heraus, dass das Ornamentglas (597 Pyramidal weiss 4 mm) in der gleichen Form wie vor 50 Jahren noch heute produziert wird. So konnten Isolierglasscheiben hergestellt werden, die als äußere Scheibe das Ornamentglas aufweisen, und die Optik des originalen Fensters blieb gewahrt.

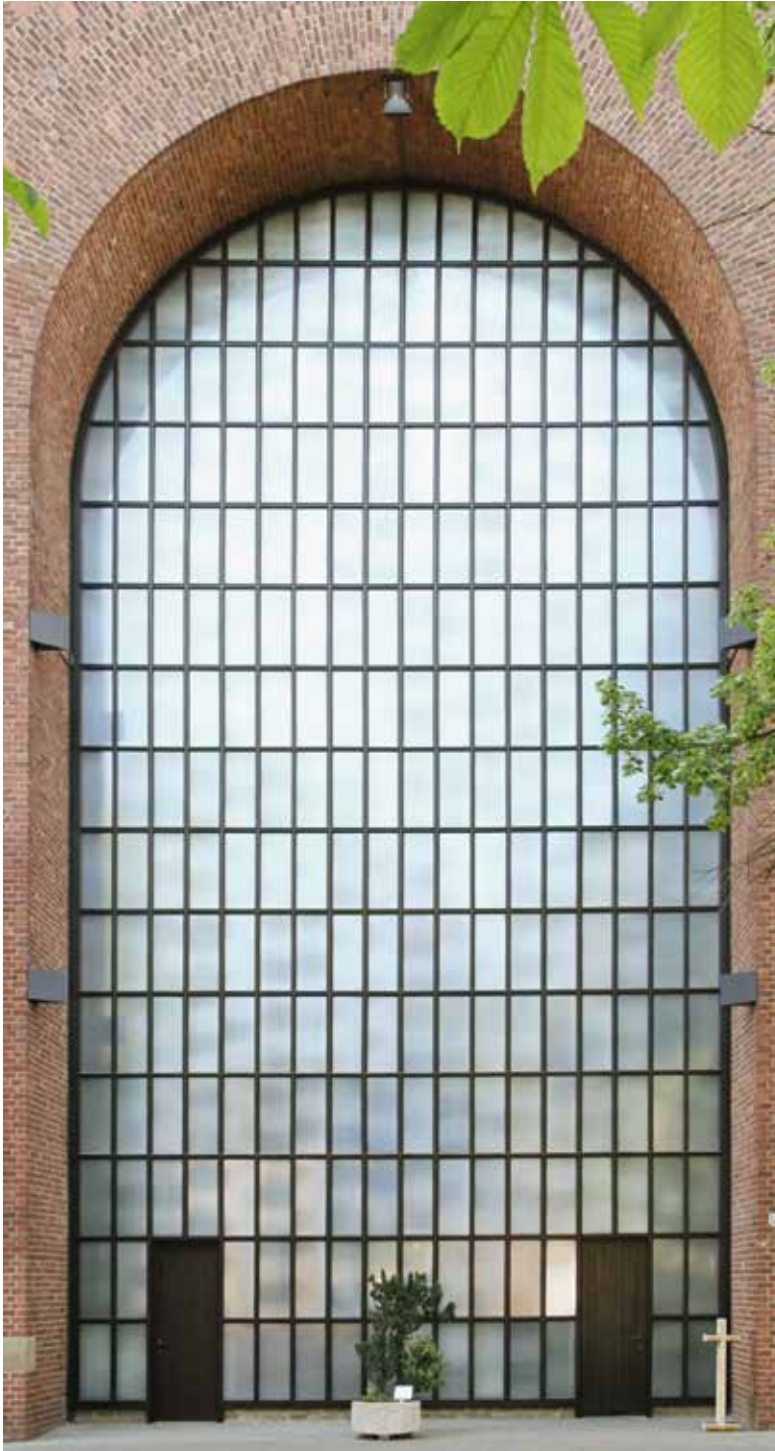
18. Leverkusen-Op-
laden, St. Elisabeth.
Ansicht des Fensters
nach der Sanierung.
Foto: Werner Schor-
lemer, LVR-ADR,
2010.

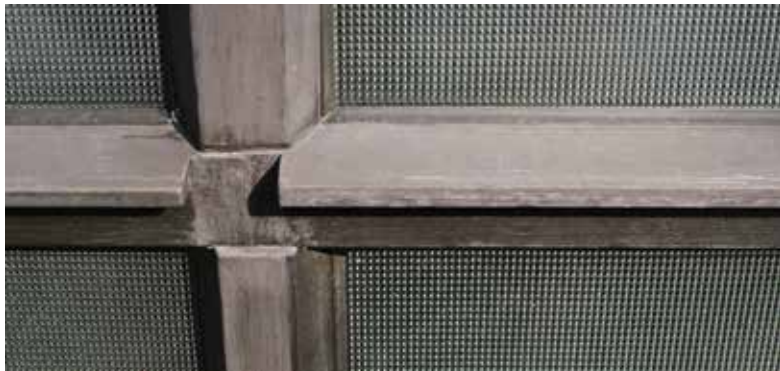
19. Leverkusener-Opladen, St. Elisabeth. Detail der Fensterkonstruktion mit dem typischen Erscheinungsbild einer Leinölbeschichtung nach längerer starker Bewitterung. Foto: Werner Schorlemer, LVR-ADR, 2016.

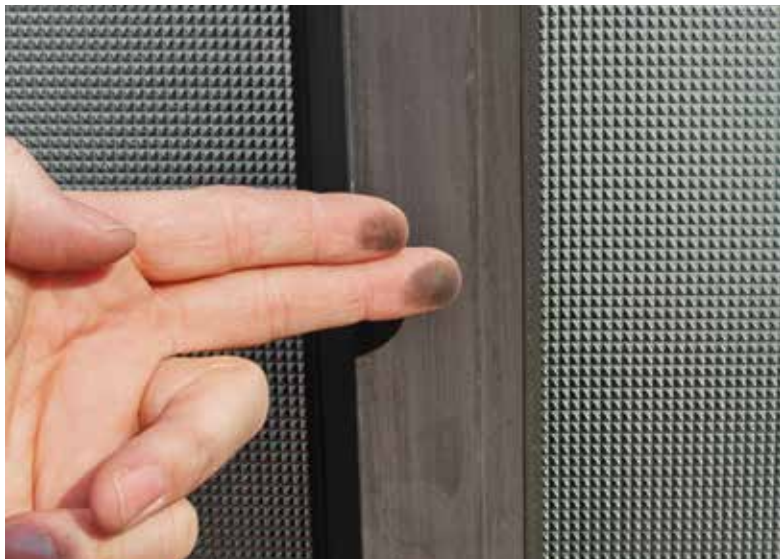
20. Foto: Leverkusener-Opladen, St. Elisabeth. Nötige Wartungsintervalle werden ganz simpel durch kreiende Beschichtungen angezeigt (freiliegende Pigmente haften an der Haut). Foto: Werner Schorlemer, LVR-ADR, 2016.

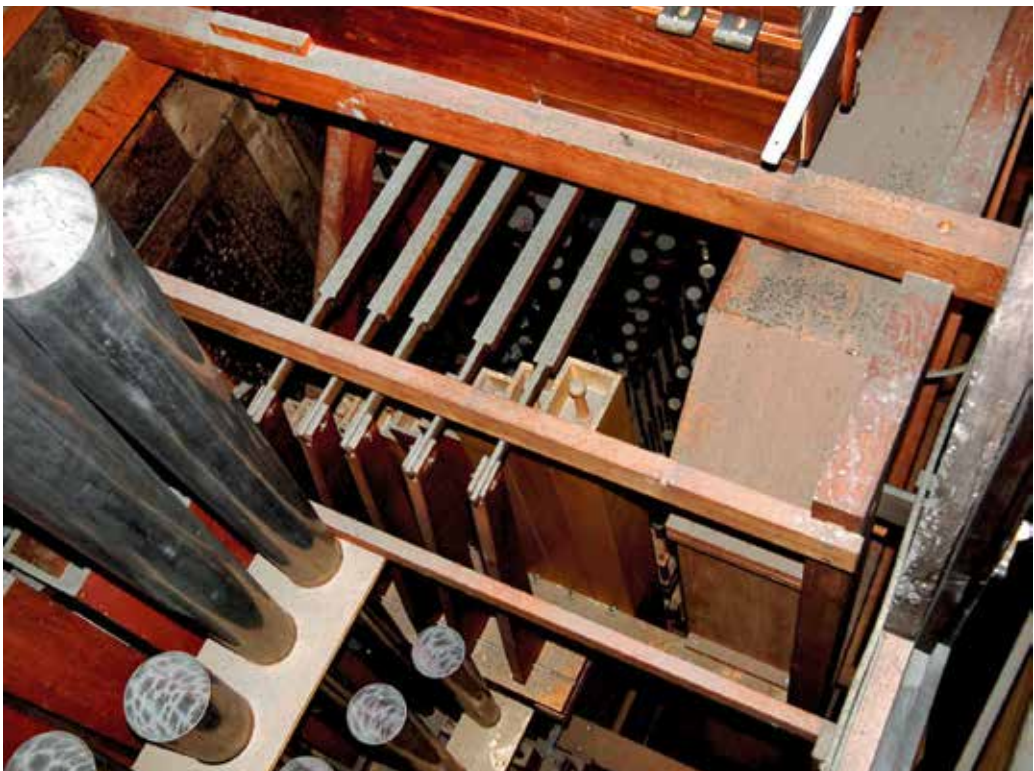
2. Schimmelbefall in einer Orgel vor der Restaurierung. Archiv Orgelbau Klais, Bonn.

Einen starken Befall zeigt sich vermehrt im Innenbereich von Orgeln, ein oftmals bevorzugter Raum in eher unbelüfteten Verborgenen. Hier würde man auch einen Befall vermuten oder erwarten, allerdings zeigt sich in den letzten Jahren zunehmend eine Belastung an Kunst- und Kulturgut verstärkt auch auf Flächen, die dem offenen Innenraum zugewandt sind, also auf vermeintlich gut belüfteten Oberflächen. Dies lässt sich auf den unterschiedlichsten Materialien wie Holz, aber auch gefassten Oberflächen feststellen. Auch weniger verschmutzte Oberflächen werden befallen, wie hier die Unterseite eines Balkens. Eine mikroskopische Vergrößerung zeigt ein Myzelwachstum, welches in eine Firnissschicht hineinreicht, für eine genaue Betrachtung ist demnach sogar die Zuhilfenahme

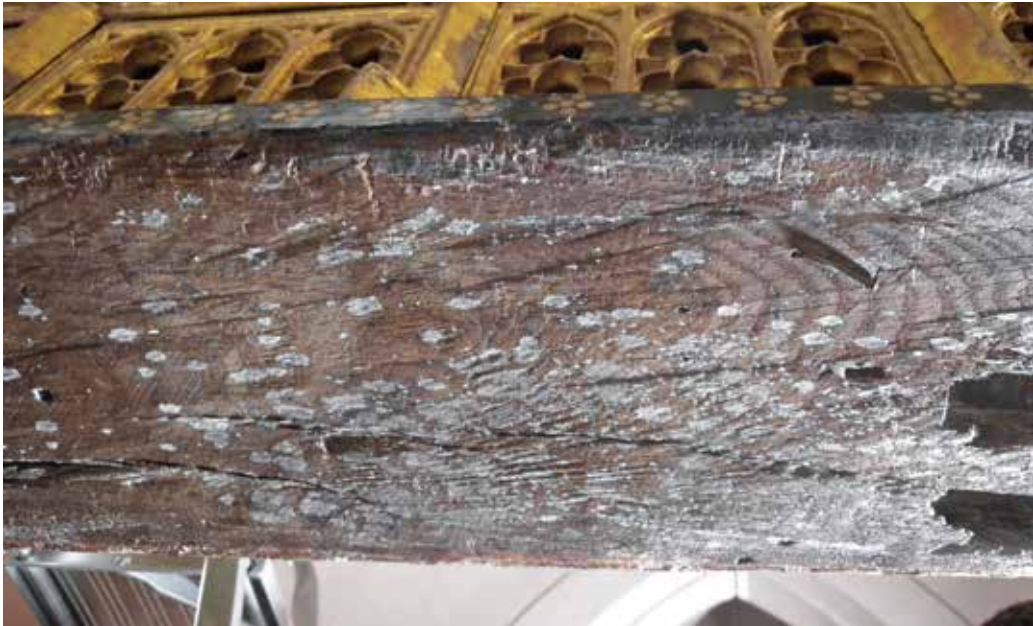
5. Altar, holzsichtige Unterseite mit Schimmelbelag. Foto: Martin Hammer, 2010.

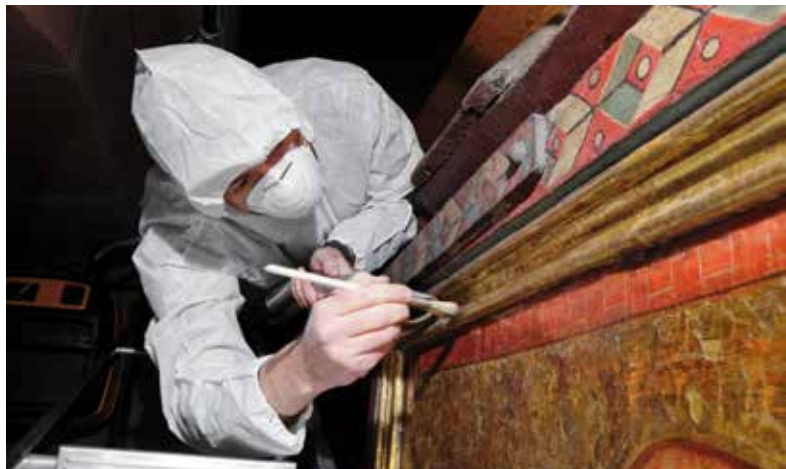
8. Altar, fachgerechte Entfernung des Schimmelbelags mit Schutzanzug. Foto: Martin Hammer, 2010.

Eine fachgerechte Entfernung des Belags kann nur durch einen ausreichend qualifizierten Restaurator erfolgen. Dabei sollte jedoch der Schutz der Menschen vor dem Schimmel die höchste Priorität haben und dementsprechend zu-

nächst eine Artbestimmung zur Einschätzung des Gesundheitsrisikos an erster Stelle stehen. Da gerade bei der Durchführung der Arbeiten von einer erhöhten Belastung ausgegangen werden muss und immer – auch bei inaktivem Zustand des Befalls – Sporen und toxische Stoffwechselprodukte ein Risiko bergen, sollte zwingend zusätzlich stets auf eine ausreichende Schutzkleidung, Körperanzug und Atemschutz, geachtet werden. Eine Abnahme erfolgt hauptsächlich mechanisch und ist nur bedingt möglich, da wie gesagt in den Tiefen ebenfalls Sporen und Hyphen vorhanden sind. Ein vollständiges Abtöten ist mit den bislang zur Verfügung stehenden Mitteln im Bereich der Bearbeitung von Kunst- und Kulturgut, insbesondere gefasster Oberflächen nicht möglich. Dabei ist das Ziel, neben dem Gesundheitsschutz gegen die Zerstörung oder Schwächung der Materialien des Kunstwerks zu wirken. Darüber hinaus gibt es insgesamt kaum Möglichkeiten. Alternative Methoden wie der Einsatz von ultravioletter Strahlung,
