Restaurierung im Bauablauf: Beratung – Planung – Ausführung

Dokumentation zum
22. Kölner Gespräch
zu Architektur und
Denkmalpflege in
Brauweiler, 9. Mai 2016

Mitteilungen aus dem
LVR-Amt für Denkmalpflege im Rheinland
Heft 26

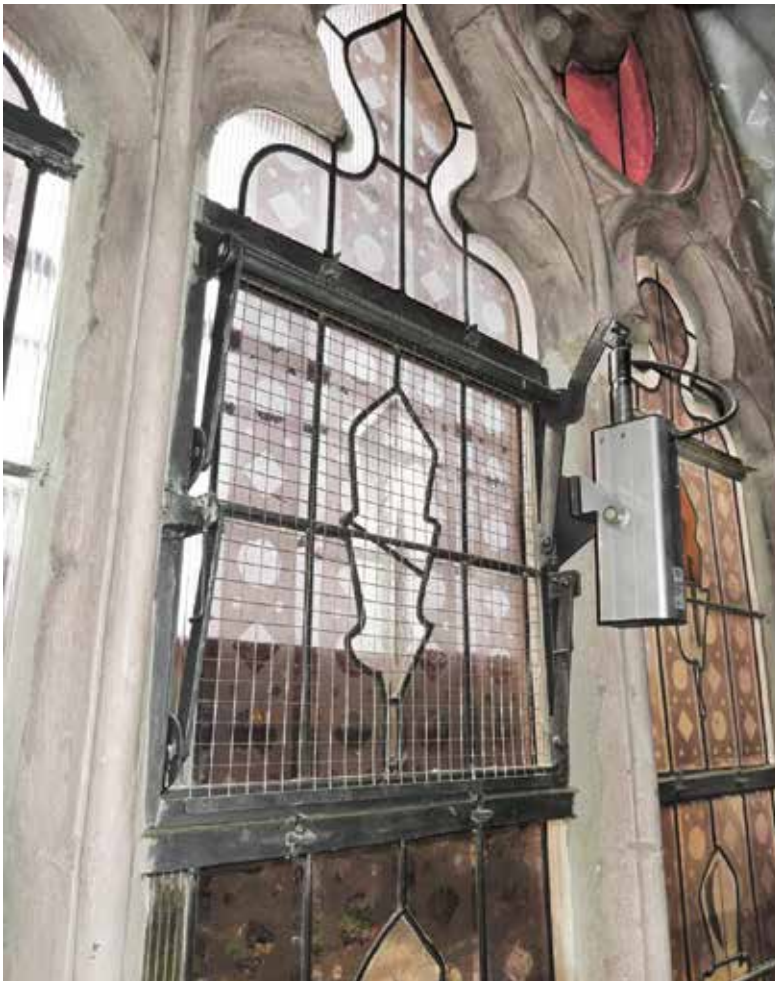
9. Zülpich-Bürvenich, Pfarrkirche Stephani Auffindung. Elektronisch gesteuerte Lüftungsvorrichtung am Fenster, automatisierte Regulierung abhängig von Innen- und Außenklima. Foto: Marc Peez, LVR-ADR, 2015.

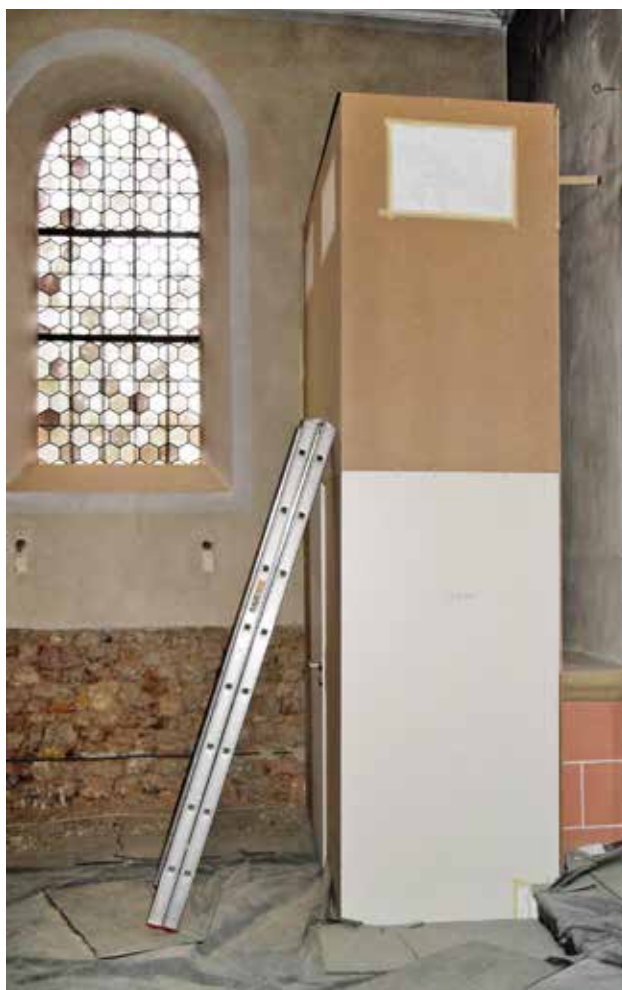
Einhausungen, dargestellt am Beispiel eines Altaretabels
 Variante I (höchste Anforderung)

11. Grafische Darstellung einer fachgerechten Einhausung.
 Zeichnung: Marc Peetz, LVR-ADR, 2009.

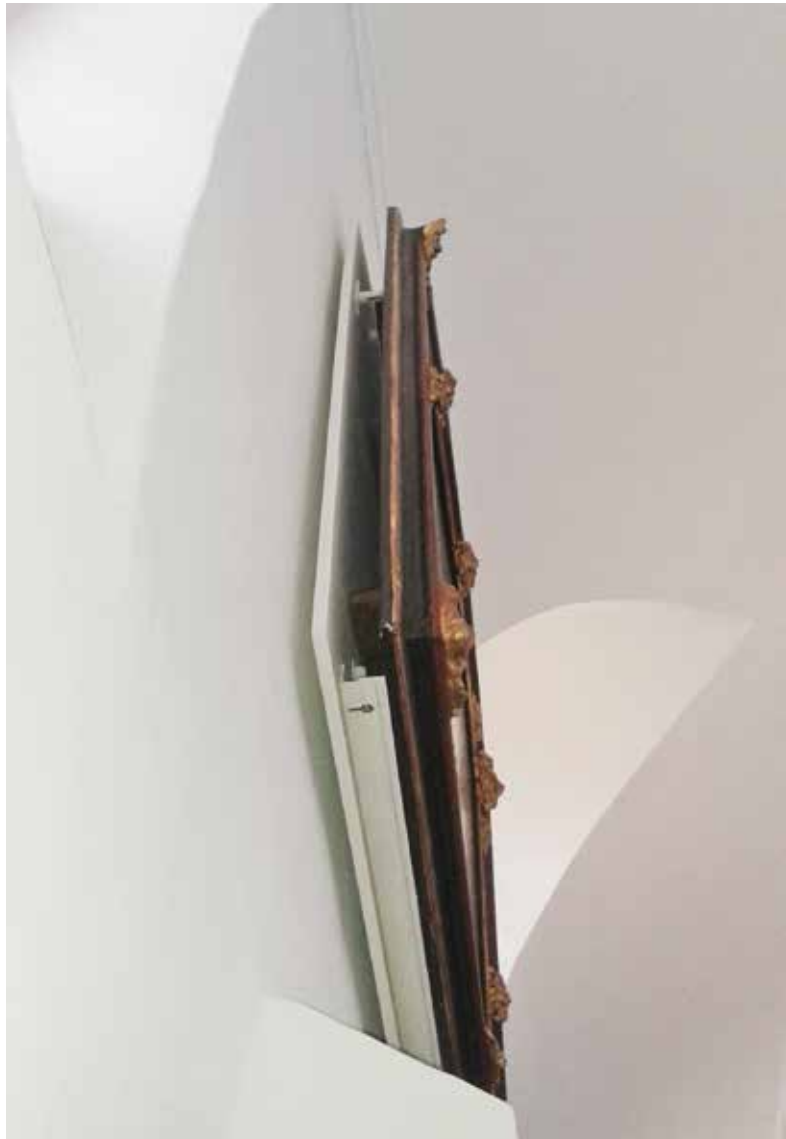
12. Zülpich-Bürvenich, Pfarrkirche Stephani Auffindung. Rückseitenschutz hinter einem Gemälde. Foto: Marc Peez, LVR-ADR, 2015.
