# ZURÜCK IN DIE ZUKUNFT

Eine denkmalpflegerische Analyse zur Dorferneuerung von Morschenich

Gemeinde  
Merzenich

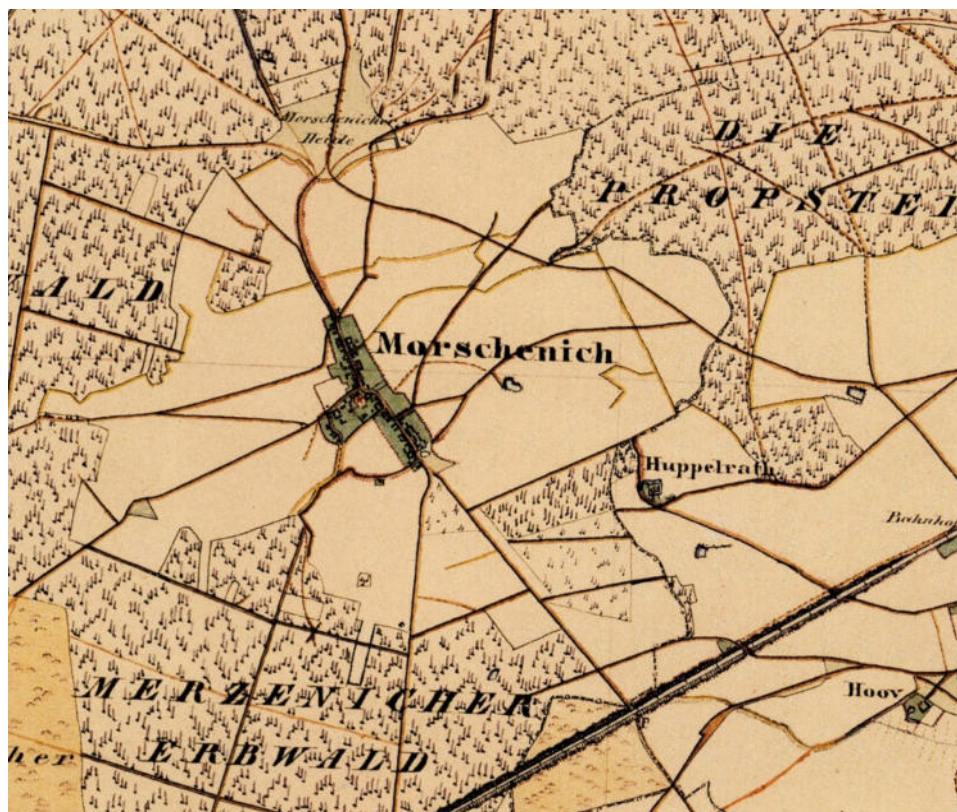
Abb. 2: Die Ortslage Morschenich, Preußische Uraufnahme, 1845.

nach und nach trockengelegt. Kleinere stehende Wasseransammlungen, sogenannte ‚Maare‘ (vom mittelniederdeutschen „mâr“ = „Sumpf, stehendes Wasser“), wie sie sich noch auf den Flurkarten des 19. Jahrhunderts finden, deuten auf Reste ehemals größerer Feuchtzonen und damit auf jüngere Rodungsflächen hin. Heute erinnern daran noch einige der Flurnamen östlich des Dorfes („An der Rathsmar“, „Hinter der Rathsmar“).

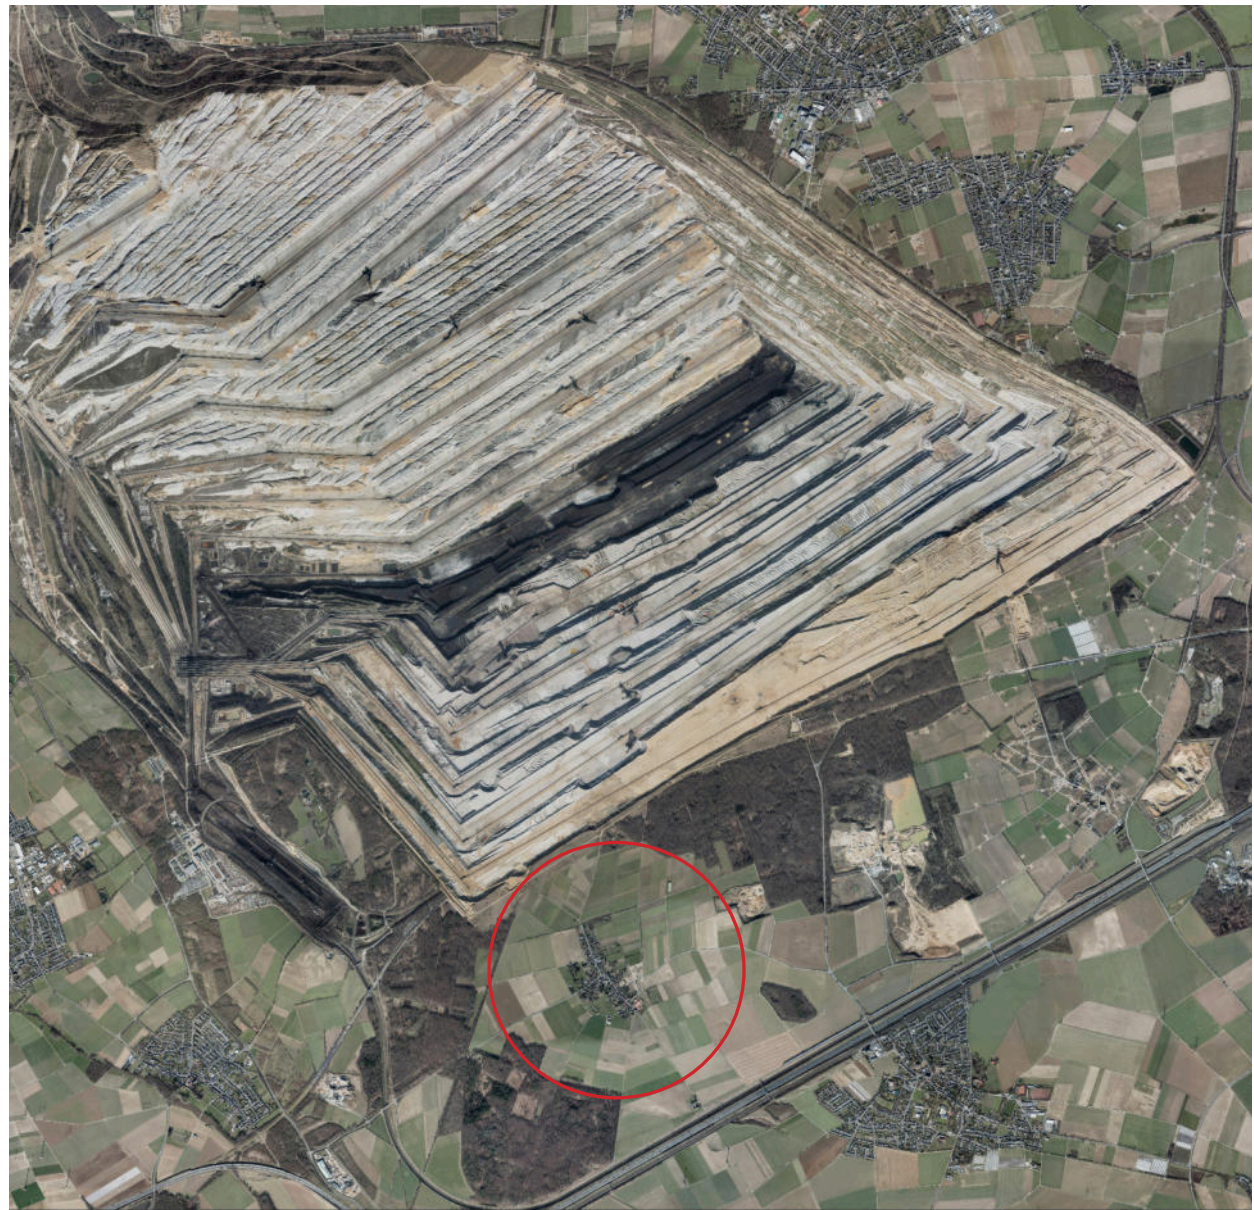
Abb. 4: Der Tagebau Hambach und die Ortslage Morschenich, Luftbild, 2021.

sowie die Umsiedlung zahlreicher Ortschaften. Die südliche Ausdehnung des Tagebaus Hambach reicht heute bis auf wenige hundert Meter an den nördlichen Ortsrand heran.

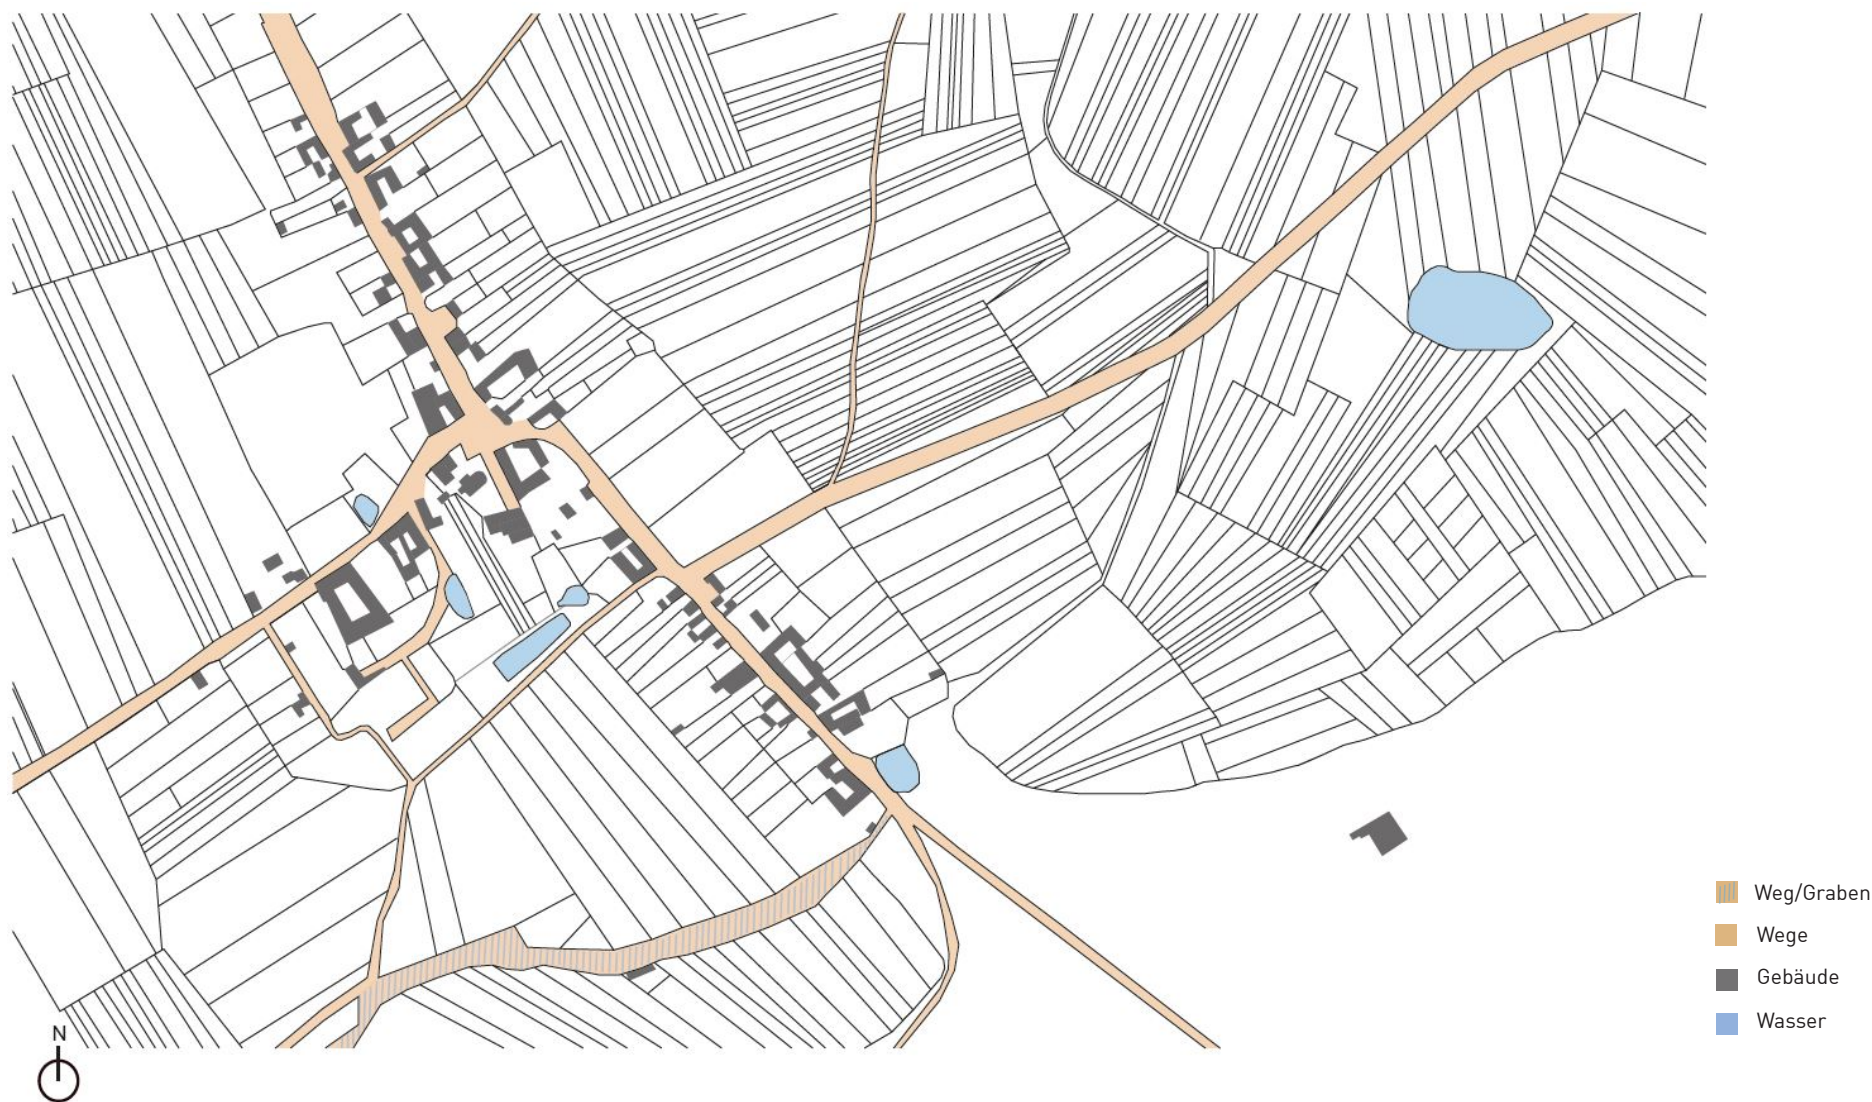
Abb. 2: Wege- und Wasserstrukturen zur Franzosenzeit, um 1800.

Das Wegenetz innerhalb der Dorfgrenzen besteht heute, wie auch auf den frühesten Kartierungen um 1800, aus drei Hauptstraßenzügen, die sich in der Mitte des Ortes kreuzen. An dieser prominenten Stelle befindet sich auch die einzige Kirche des Dorfes, St. Lambertus. Charakteristisch ist die Achse aus Ober- und Unterstraße, die das Dorf in Nord-Süd-Ausrichtung quert und an der sich ein Großteil der historischen Ortsbebauung konzentriert. Von Westen her erschließt die Ellener Straße den Ort. In einem Bogen, erst nach Norden, von wo die Unterstraße einmündet, dann nach Süden, am Übergang zur Oberstraße, umringt sie die Kirche samt Kirchhof, Friedhof und Pastorat, so dass der Kirchturm in die Blickachse der Straße rückt. Von den drei Straßen gehen weitere, kleinere Neben- und Stichstraßen ab. Diese verbinden die Hauptstraßen mit dem Wirtschaftswegenetz der Ackerflur und weiteren Wegeverbindungen in die Umgebung.

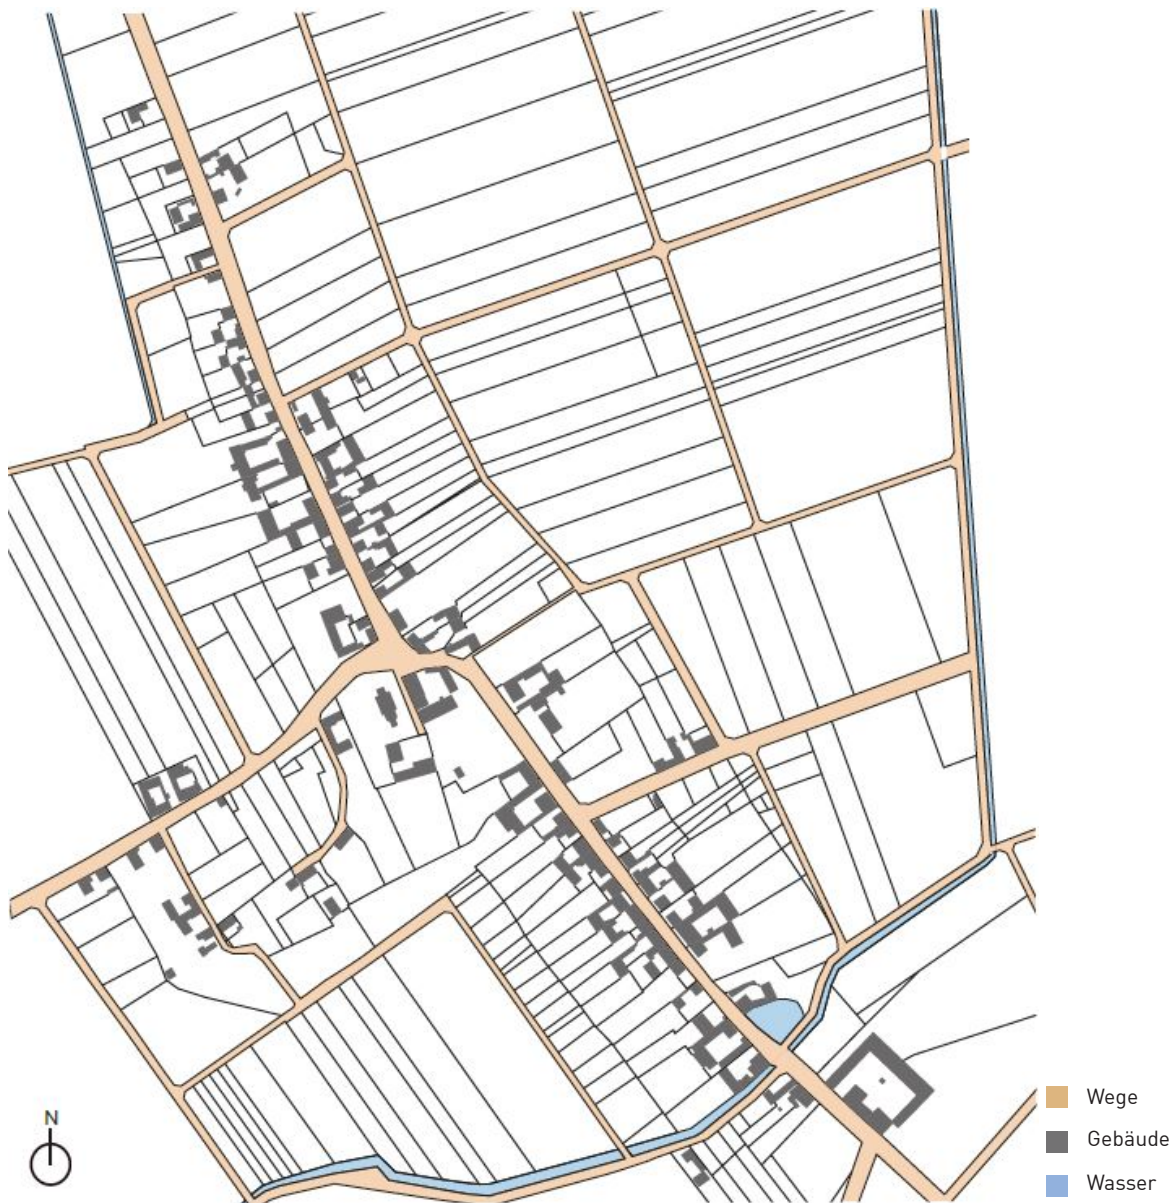
Abb. 3: Wege- und Wasserstrukturen nach der Katasteraufnahme von 1877/1899.

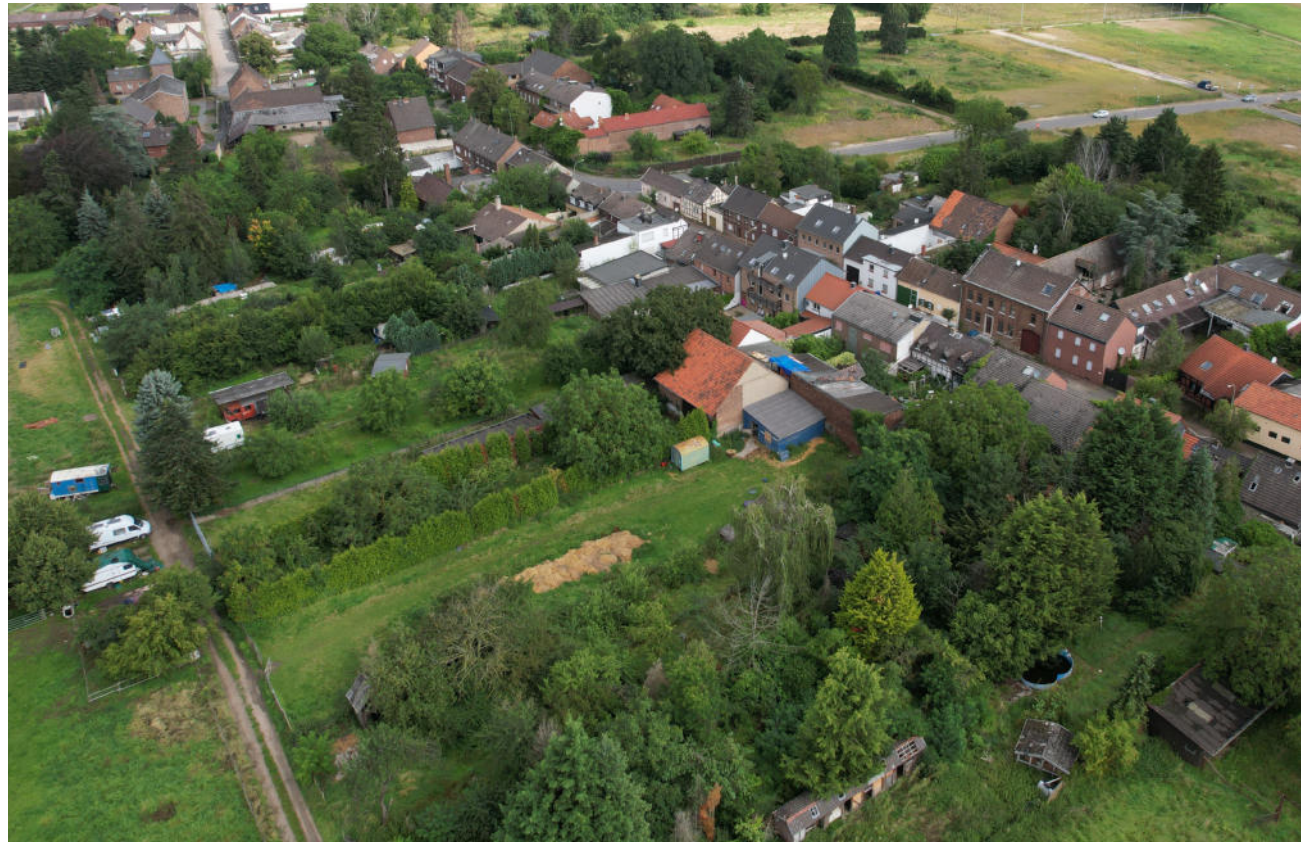
Abb. 4: Blick auf die für Morschenich typischen schmalen rückwärtigen Gartenparzellen westlich der Oberstraße, 2021.

Die Parzellierung der Dorfflur entspricht heute noch in weiten Teilen der überlieferten historischen Struktur des Straßendorfes und ist eine wichtige Quelle für die städtebauliche Entwicklung Morschenichs. Sie bedingt durch ihre Form die ortstypische Bebauung und Anordnung innerhalb der Parzelle von Gebäuden und Frei- sowie Grünflächen. Die Flurbereinigung des 20. Jahrhunderts ordnete die Ackerflur neu, die Parzellen blieben aber in ihrer Ausrichtung zu den Wegen und ihrer Grundstruktur als Streifen in der Tradition des typischen Gewinnflursystems. Sie sind somit Zeugnis der historischen Dorfentwicklung, mit deren Hilfe strukturelle, aber auch soziale Veränderungen nachvollzogen werden können.

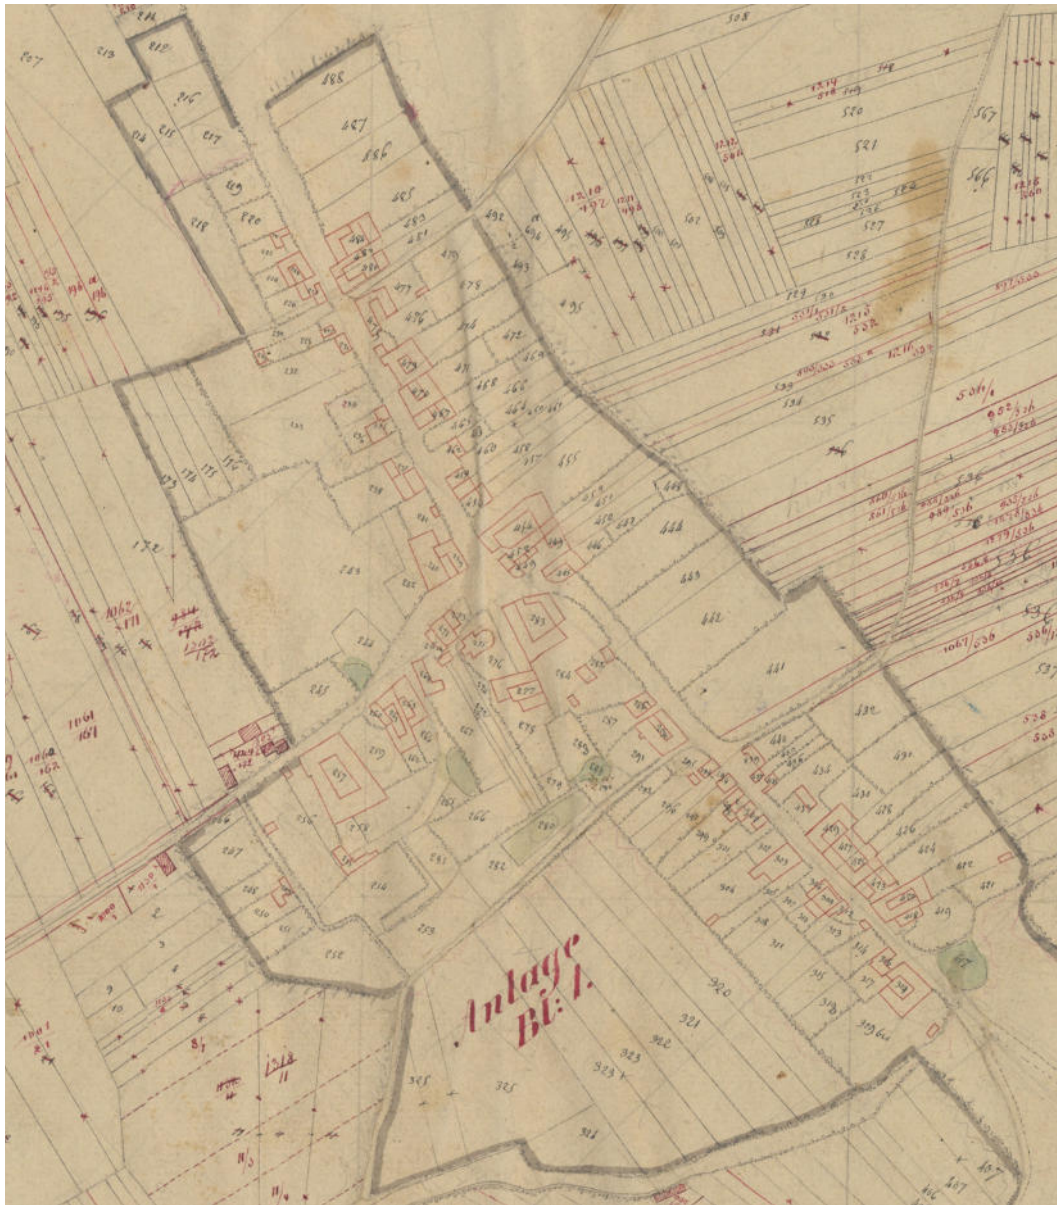
Abb. 2: Morschenich zur Franzosenzeit, Flurkarte, um 1800.

Wie schon auf den frühesten kartografischen Aufnahmen vom Beginn des 19. Jahrhunderts konzentriert sich der Großteil der Bebauung auch heute noch entlang der in Nord-Süd-Ausrichtung verlaufenden Straßenzüge von Ober- und Unterstraße, ein kleinerer Teil entlang der von Westen kommenden

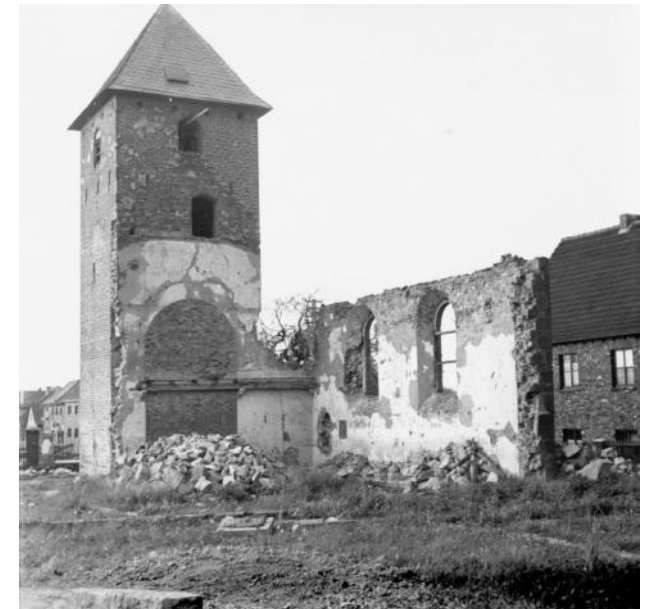
Abb. 7: Die zerstörte Kirche St. Lambertus nach dem Zweiten Weltkrieg, 1955.

Im Zweiten Weltkrieg hatte der Ort erhebliche Schäden durch Bombentreffer zu verzeichnen. Im November 1944 war eine Luftmine mitten im Dorf – im Kreuzungsbereich von Ellener, Unter- und Oberstraße – niedergegangen und hatte neben der Kirche auch den benachbarten Hof (Oberstraße 2) sowie fünf Häuser am Süden der Unterstraße schwer beschädigt. Von den Luftangriffen betroffen waren laut Zeitzeugenberichten auch einzelne weitere Häuser in der Ober-, der Ellener und Elsdorfer Straße sowie am nördlichen Ende der Unterstraße. Nach dem Krieg wurden diese Häuser zum Teil wiederhergestellt, zum Teil an alter Stelle neu errichtet. Wie insbesondere die Häuser am Süden der Unterstraße vor Augen führen, erfolgte der Wieder- bzw. Neuaufbau zumeist noch innerhalb der gegebenen Baustrukturen.

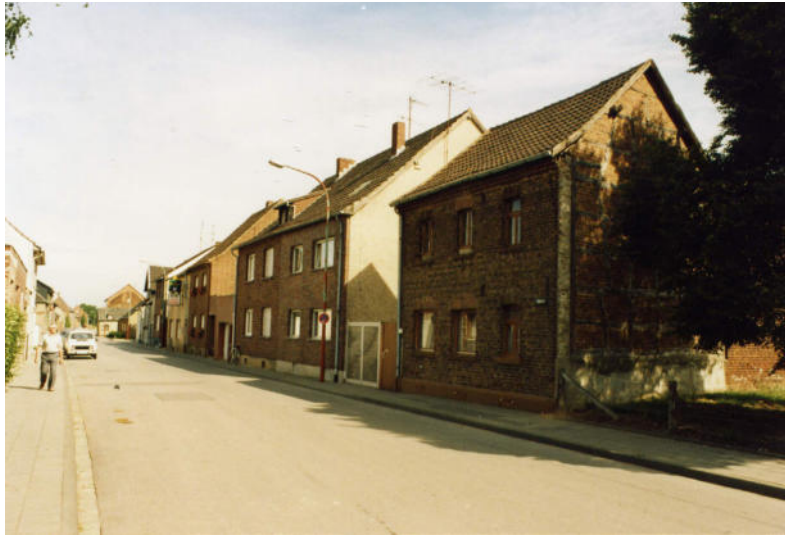
Abb. 8: Nach dem Zweiten Weltkrieg wiederaufgebaute Häuser am Anfang der Unterstraße, 1985.

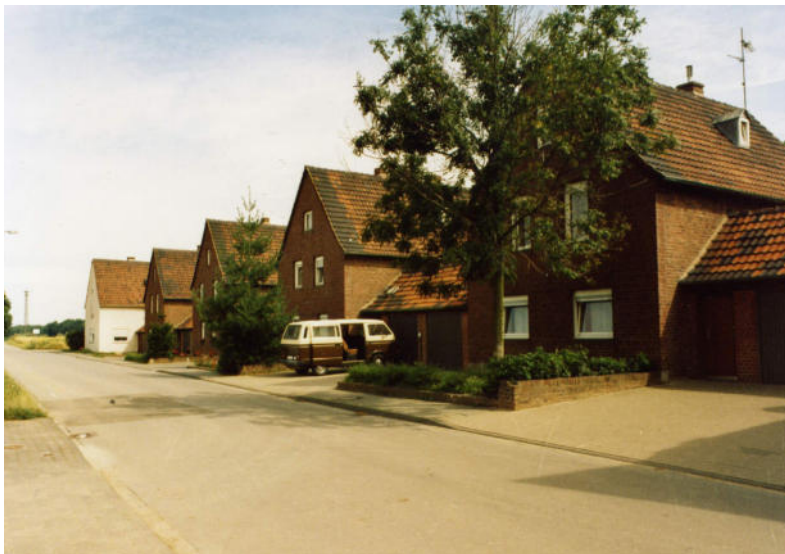
Abb. 9: Bergarbeitersiedlungshäuser am nördlichen Ende der Unterstraße, 1985.

Das erste größere Neubauprojekt nach dem Krieg entstand im Zuge des Ausbaus der Braunkohlenschachtanlage „Union 103“ im nördlich von Morschenich gelegen Bürgewald. Für einen Teil der dort eingesetzten Bergarbeiter wurden auf einer bisher unbebauten Fläche am nördlichen Ende der Unterstraße zu Beginn der 1950er Jahre sieben Wohnhäuser errichtet. Die über Garagen miteinander verbundenen Typenhäuser führen die ortstypische Straßenrandbebauung fort und wahren damit den historischen Charakter des Straßendorfes. Zugleich aber brechen sie mit einigen der tradierten Bebauungsprinzipien: Denn die Häuser sind diesmal nicht in ortstypischer Weise trauf-, sondern giebelstän-

dig zur Straße ausgerichtet. Zudem stehen sie nicht direkt am Straßenrand, sondern sind, wenn auch nur um wenige Meter, von diesem zurückgesetzt und geben damit Raum für kleine, halböffentliche Vorgärten und vorfahrende Autos.

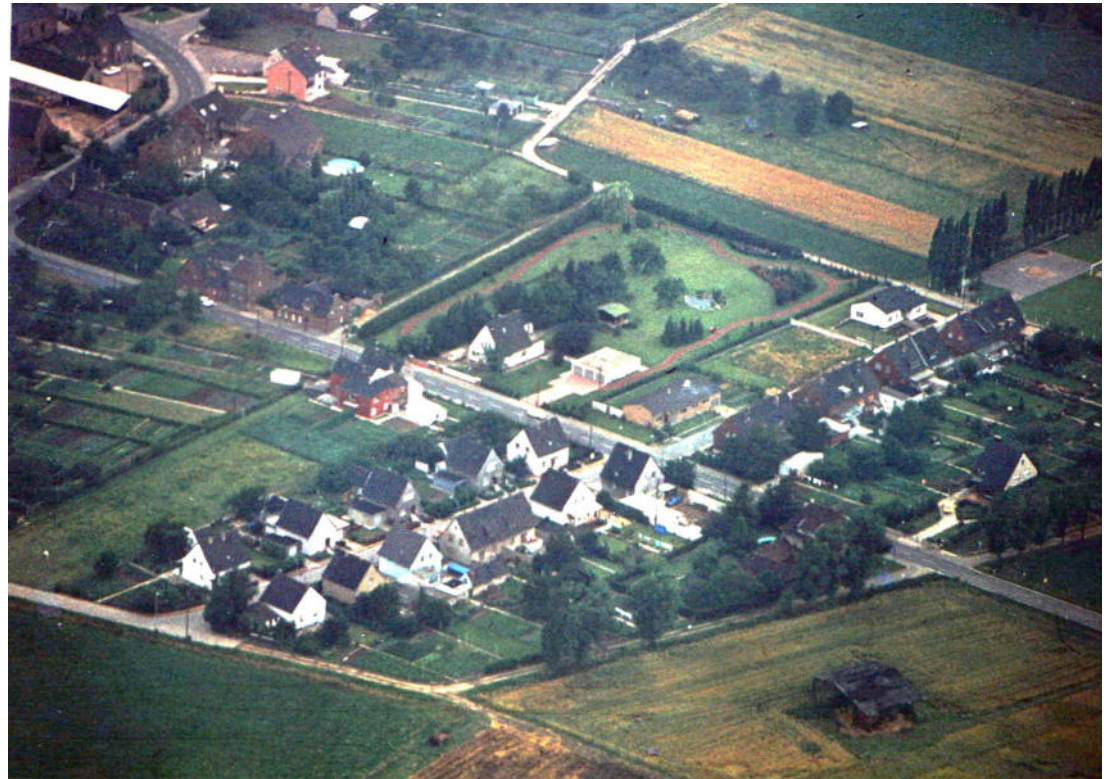
Abb. 10: Dorferweiterung an der Elsdorfer Straße (Auf dem Goldacker/Ludwig-Rixen-Straße), 1975 (2020 zurückgebaut).

Ebenfalls in den 1950er Jahren erfolgte der Ausbau der bis dahin nur spärlich bebauten Elsdorfer Straße, östlich der Oberstraße, und damit die einzige größere Ortserweiterung Morschenichs außerhalb des historischen Ortskerns. Entlang zwei neu angelegter Nebenstraßen (Auf dem Goldacker, Ludwig-Rixen-Straße) entstand dort auf freiem Feld eine Siedlung

aus freistehenden, zum Teil paarweise verbundenen Einfamilienhäusern, die nun sowohl in ihrer Struktur als auch hinsichtlich ihrer Lage einen Bruch mit dem historisch überkommenen Baugefüge des Ortes bildeten.

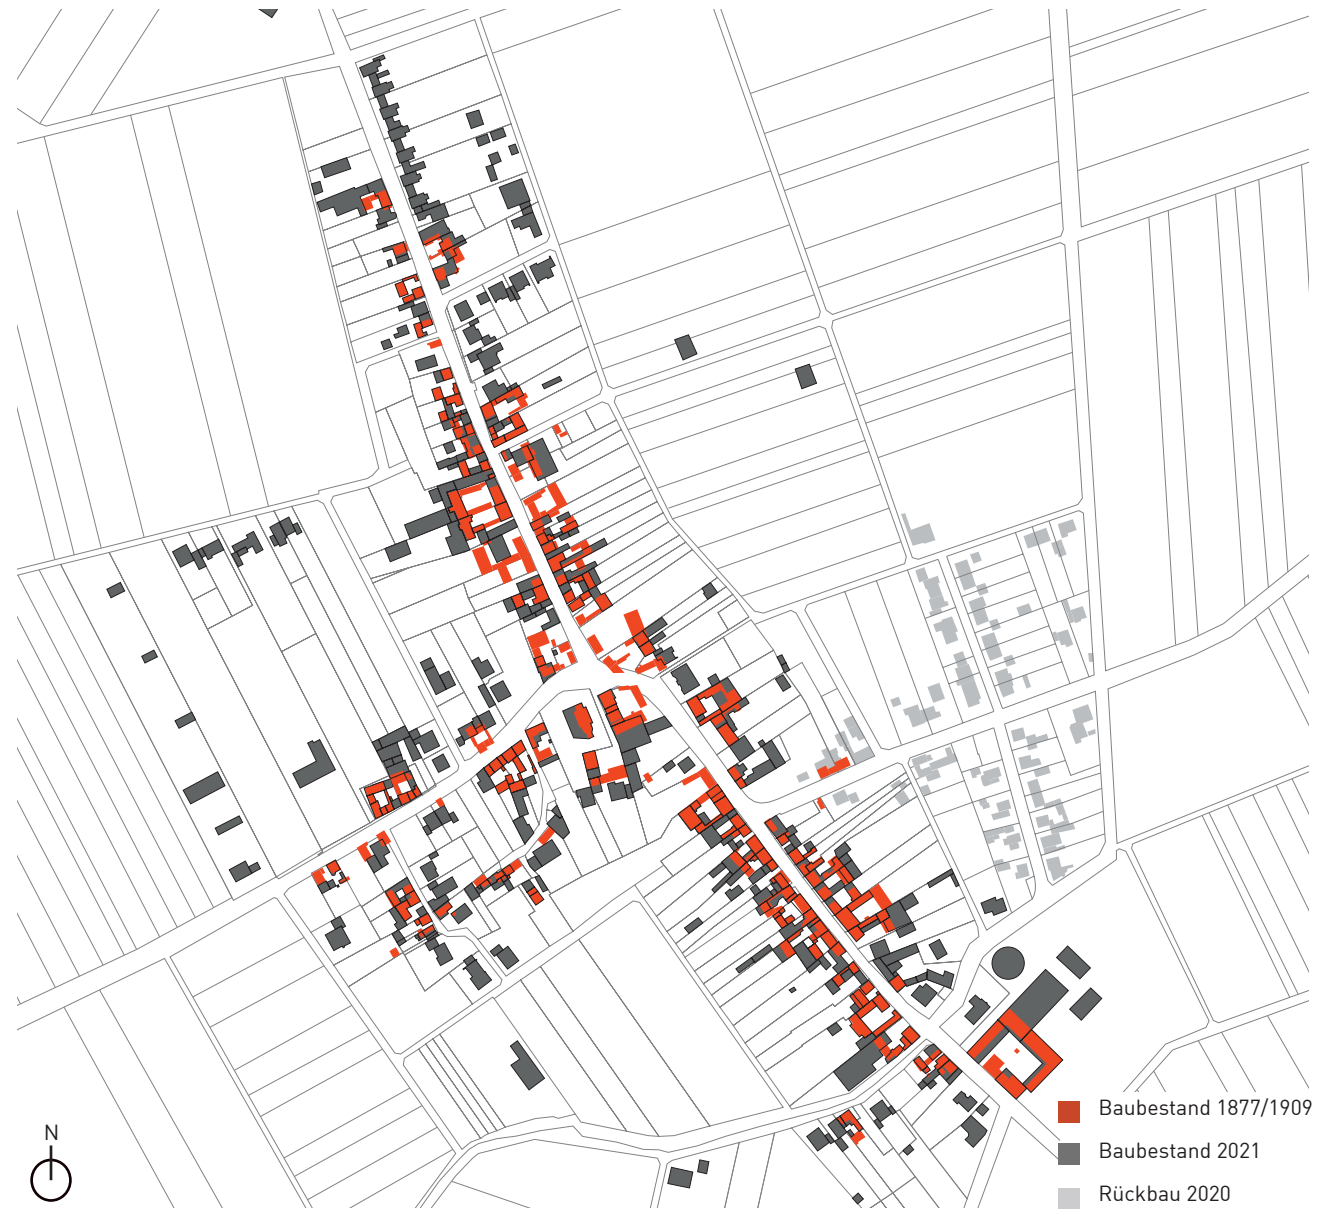
Abb. 11: Baubestand im Vergleich von 1877/1909 und 2021.

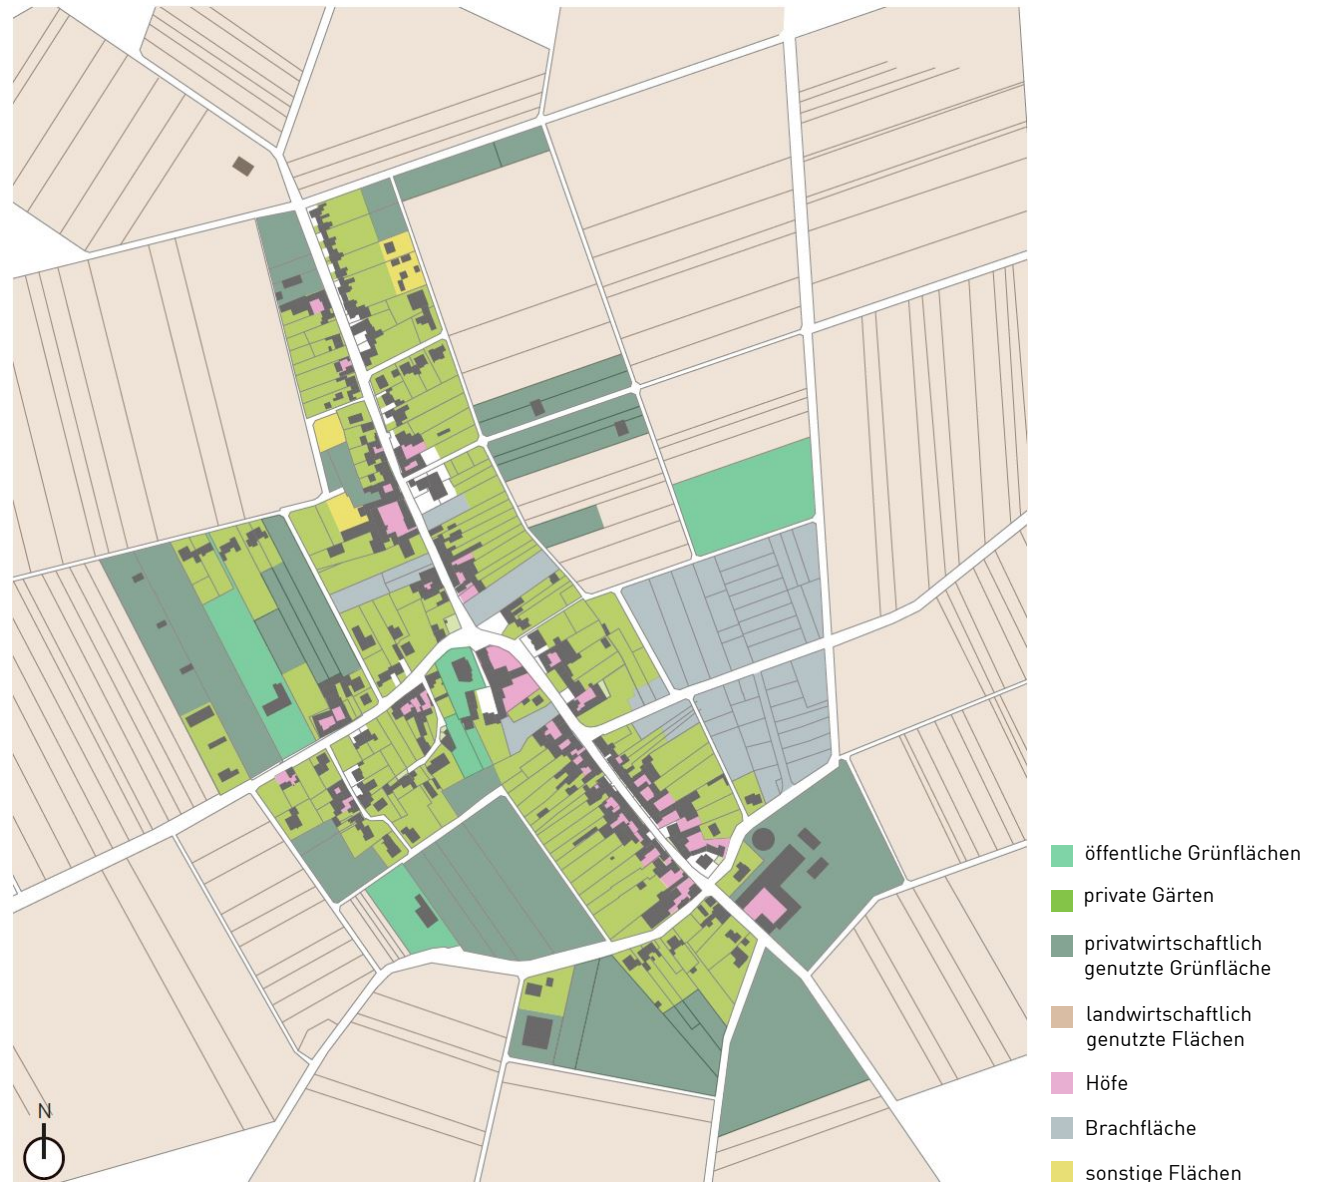
Abb. 2: Kartierung der Frei- und Grünflächen, 2021.

Der Hofraum fungiert hierbei als Erschließungsbereich und ist von Nebengebäuden, wie beispielsweise Stallgebäuden, Scheunen oder einer Einfriedung gerahmt und zur Nachbarparzelle abgetrennt. Eine Grünfläche befindet sich hinter der Scheune und nimmt den Raum bis zum Wirtschaftsweg ein. Diese wurde bis ins 20. Jahrhundert hinein als Nutzgarten oder zur Kleinviehhaltung verwendet und ist durch Zäune oder Hecken abgegrenzt. Bei Parzellen, die keine geschlossene Hofbebauung aufweisen, entsteht eine weniger starke räumliche Trennung zwischen dem Hofbereich, als privatem Erschließungsraum, und dem angrenzenden Gartenraum. Erschlossen werden die Grünflächen über die Nebengebäude bei Hofanlagen bzw. über den Hof, zum Teil auch direkt über die rückwärtig anschließenden Wirtschaftswege.

Die Gärten bilden in ihrer Gesamtheit einen „grünen Ring“ um die Bebauung des Ortes, der von den um-

laufenden Wirtschaftswegen begrenzt wird. Gleichzeitig stellen die Gärten den Übergang zwischen dem Siedlungsgebiet und der Ackerflur her, der durch einzelne Weiden oder Obstwiesen in der Ackerflur zu den Wirtschaftswegen hin fortgeführt wird.

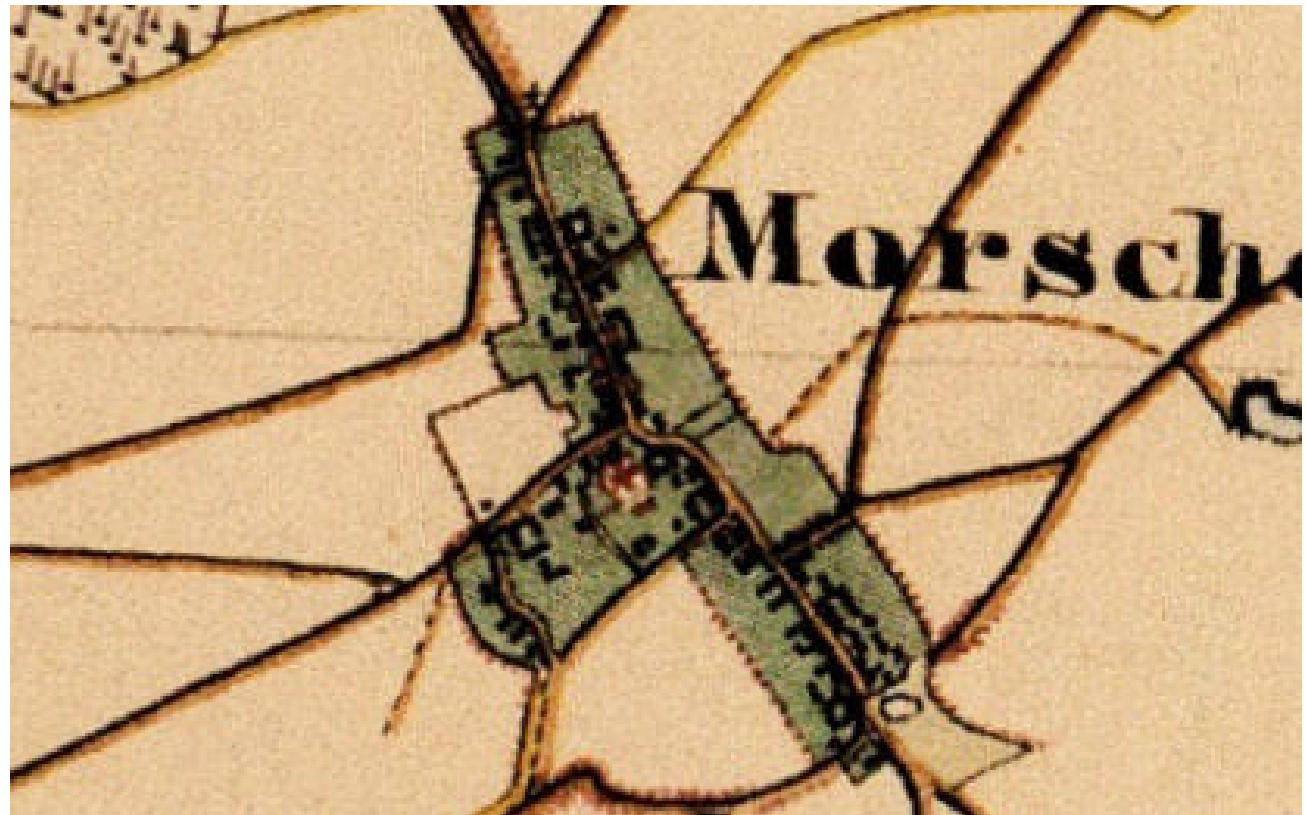
Abb. 4: Der Ort Morschenich im 19. Jahrhundert, grün die Freiflächen innerhalb der Dorfflur, Preußische Uraufnahme, 1845.

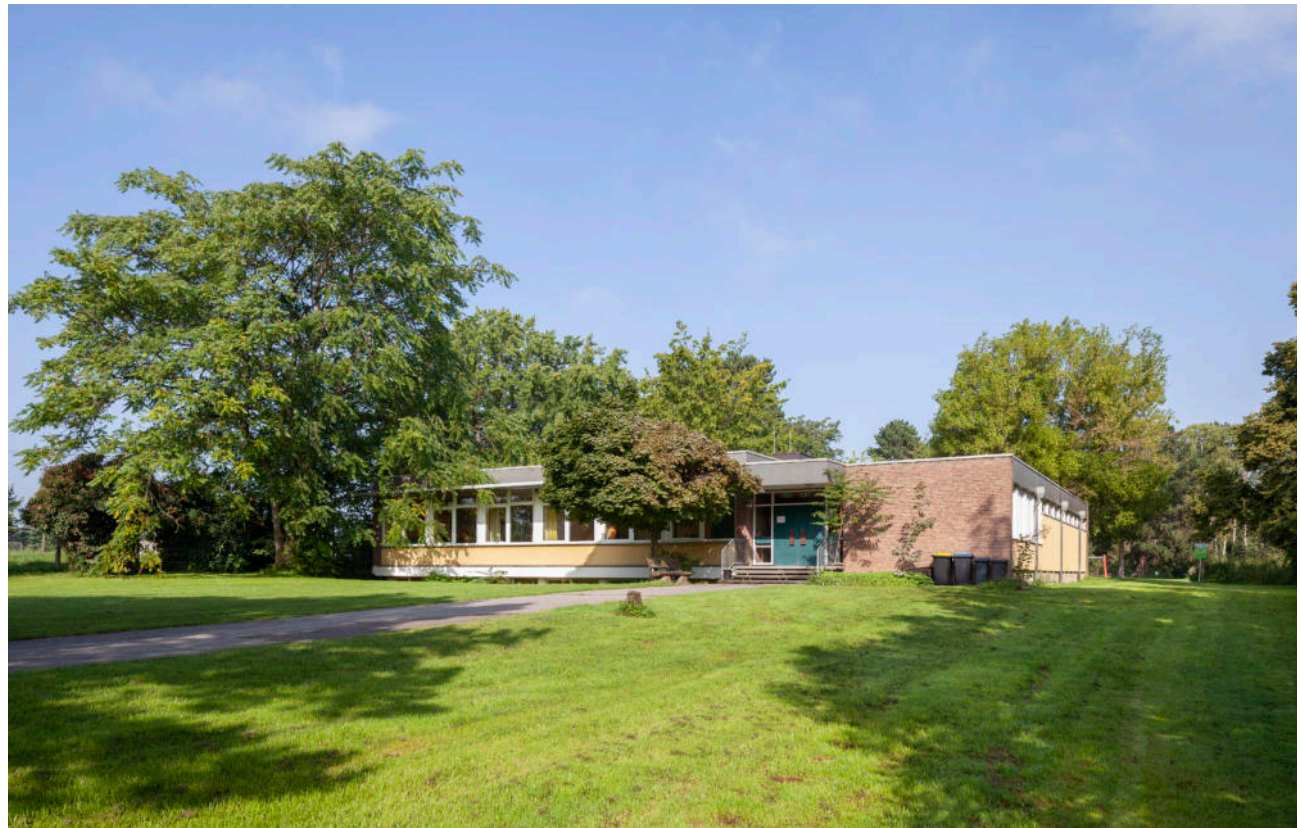
Abb. 9: Der Schulneubau von 1961/62 an der Ellener Straße, 2021.

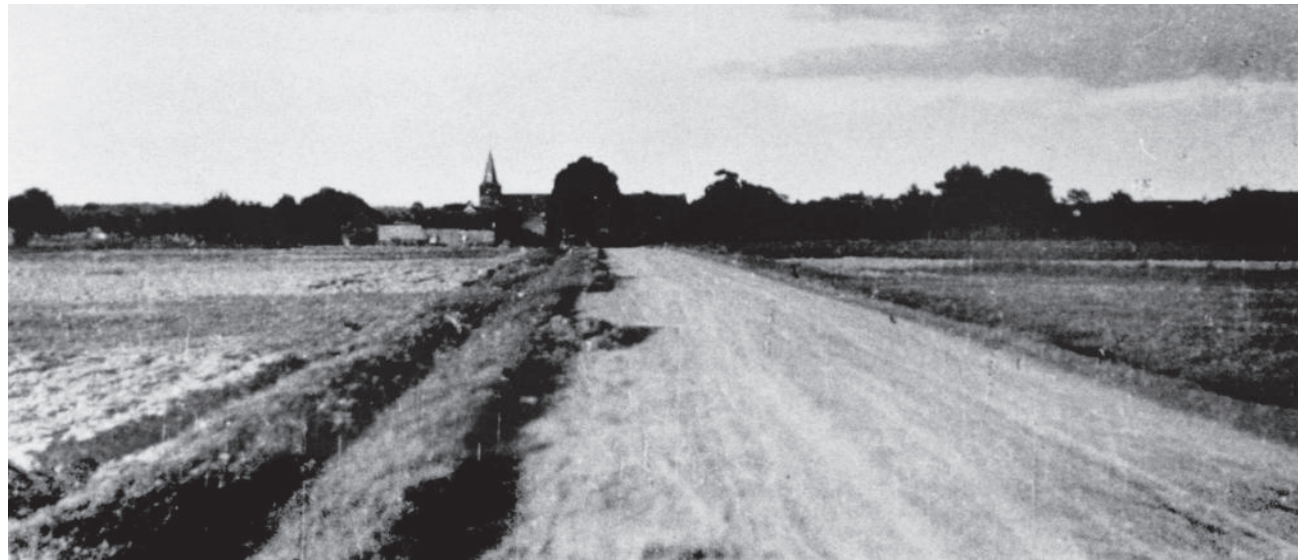
Abb. 3: Blick auf die Dorfsilhouette von Westen aus, 1935.

Durch die traufständige Ausrichtung der Hauptgebäude und der Scheunen ergibt sich in der Dorfsilhouette ein von Dachflächen geprägtes Bild. Dieses wird heute allerdings durch eine mitunter sehr hohe und dichte Vegetation in den Gartenparzellen aus Nadelbäumen und teilweise exotischen Gewächsen, wie beispielsweise Mammutbäume, im Bereich des ehemaligen Neubaugebietes im Osten an der Elsdorfer Straße, verunklärt. Eine scharfe Kontur der Dachlandschaft ist folglich nur noch hinter der Vegetation zu erahnen. Weiter sind größere Grünflächen innerhalb des Dorfes zu erkennen, die in der zweiten Hälfte des 20. Jahrhunderts angelegt oder durch brachliegende Parzellen hervorgerufen wurden und durch ihre hohe und dichte Vegetation seitdem das Ortsbild und die sich daraus ergebenden Sichtbeziehungen verändern. Dazu gehört zum Beispiel die historisch unbebaute Fläche zwischen dem heutigen Kindergarten und der Bebauung der 1960er/70er Jahre Am Kamp nördlich davon. Hier entstand ein weitläufiges parkähnliches Areal, welches die verschiedenen Bauten, auch durch einen Fußgängerweg, verbindet, den Blick aus den Parzellen der Unterstraße auf die Acker- und Waldflächen (und umgekehrt) aber auch verstellt.

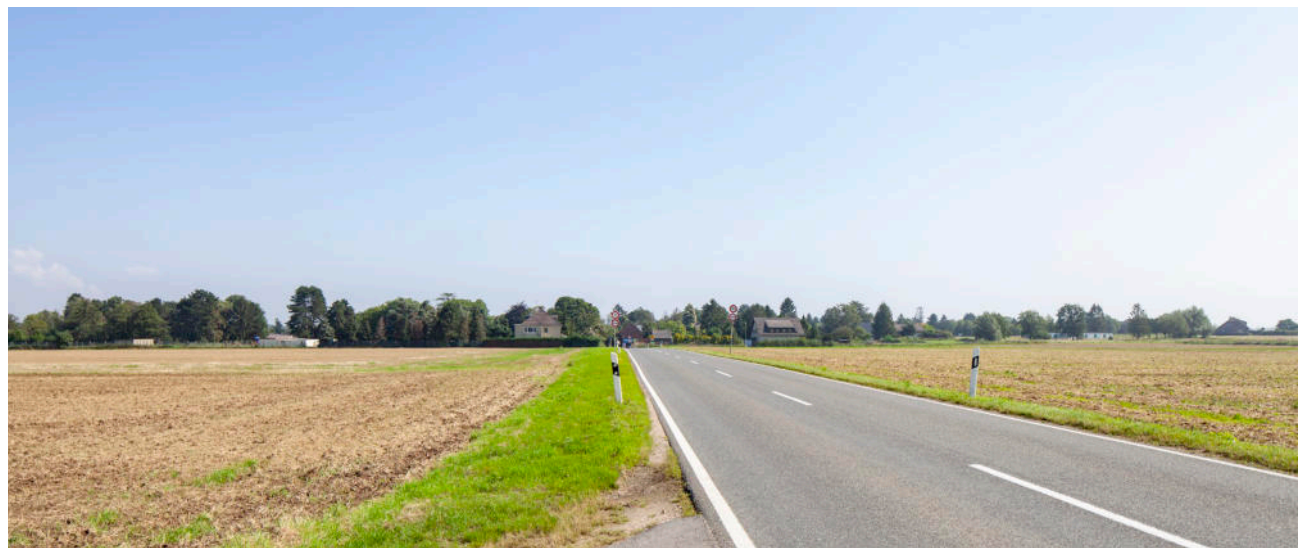
Abb. 4: Blick auf die Dorfsilhouette von Westen aus, 2021.

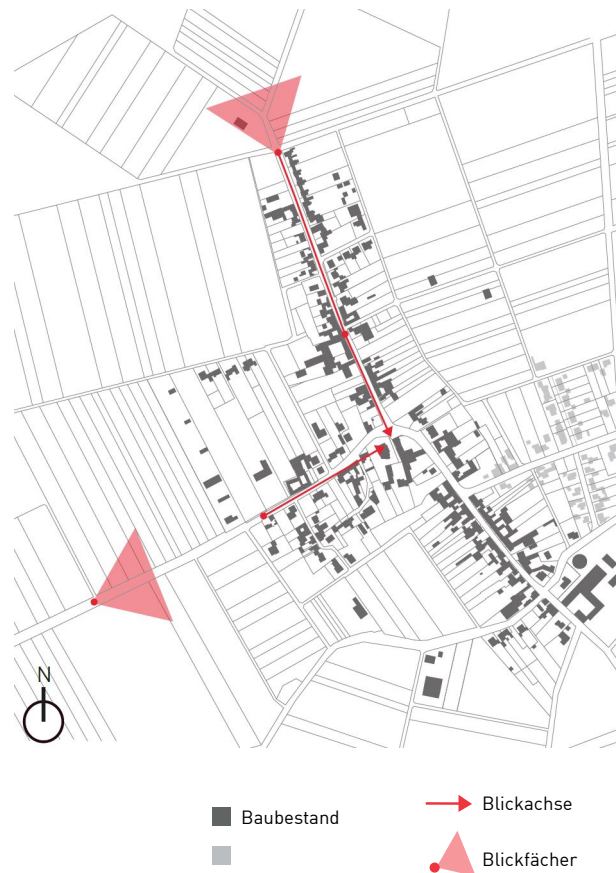
Abb. 5: Kartierung der Blickbeziehungen, 2021.

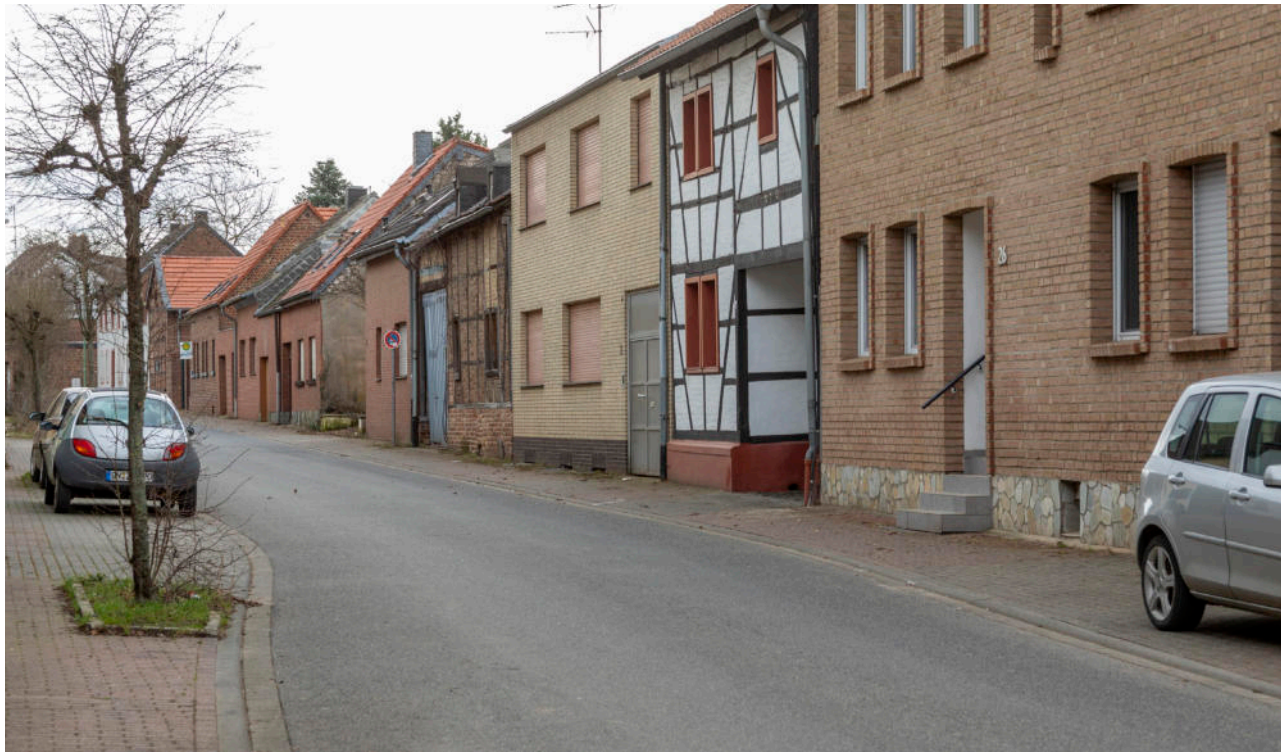
Abb. 2: Unterschiedliche Fassadenmaterialien und -gestaltungen in der Oberstraße, 2021.

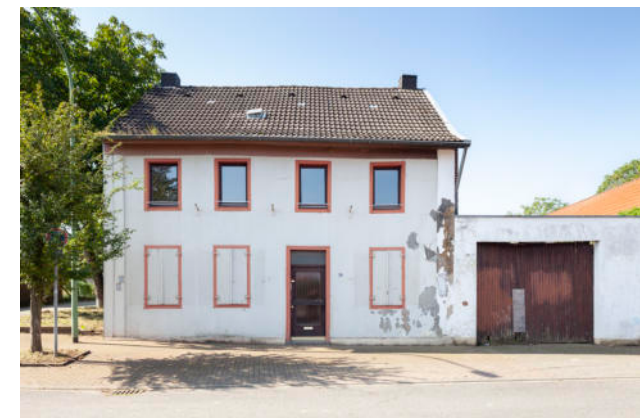
Abb. 4: Wohnhaus der Hofanlage Oberstraße 42, 2021.

Feuerwehrhaus steht, befand sich der Löschteich, der über den die Oberstraße kreuzenden Bach bzw. Kanal gespeist wurde und in der heutigen Parzellenform noch abzulesen ist. Gegenüber befindet sich eine Hofanlage (Oberstraße 42), deren Hauptgebäude den verheerenden Brand überstanden hat. Die Begehung des Objekts hat ergeben, dass dieses aufgrund seiner Baukonstruktion zum Baubestand aus der Zeit vor dem Brand gehören muss.

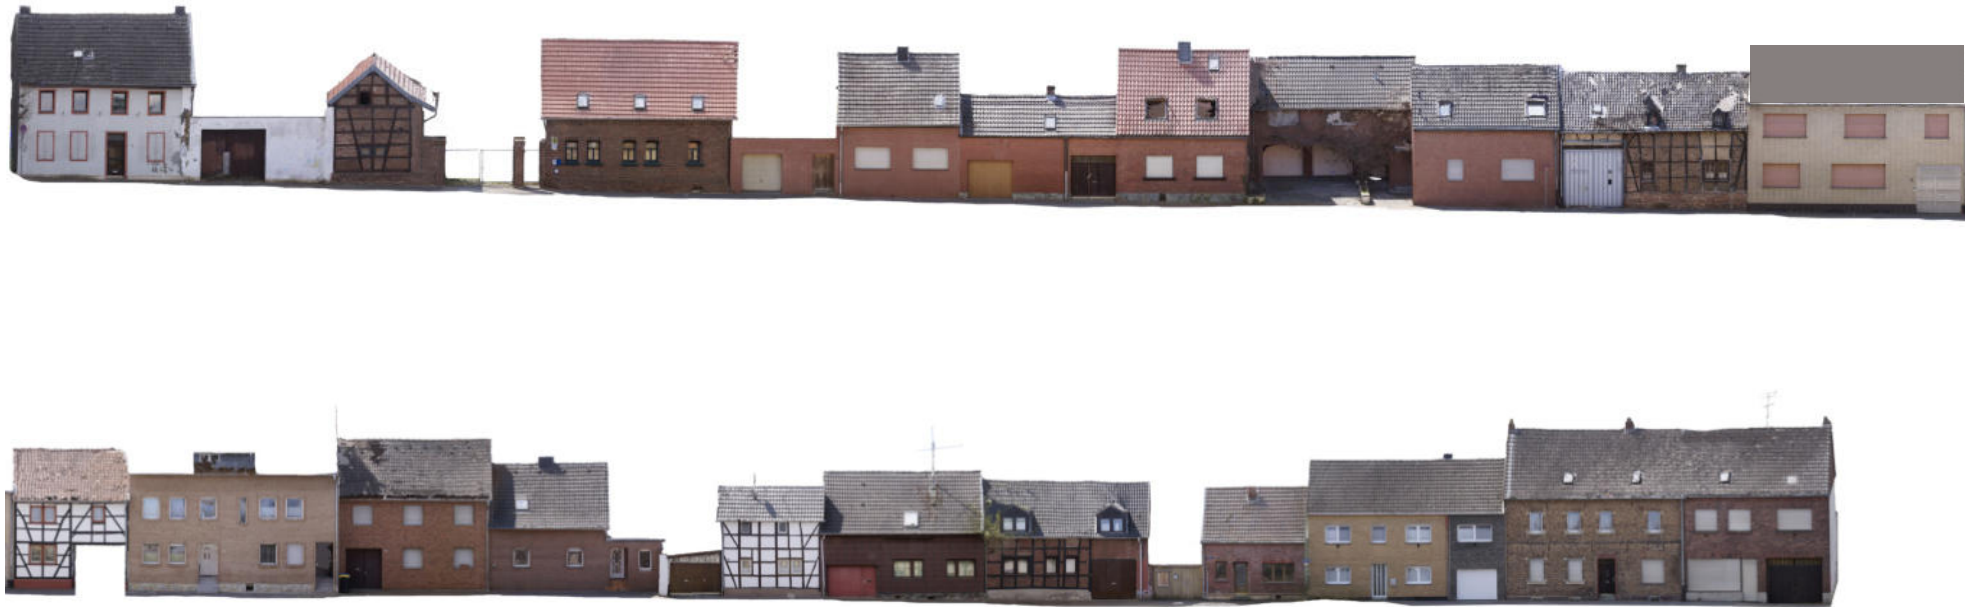
Abb. 6: Fassadenabwicklung der Oberstraße, gerade Hausnummern (Westseite), Dächer teilweise mit Fehlstellen bedingt durch die Aufnahmetechnik, 2021.
