# ZURÜCK IN DIE ZUKUNFT

Eine denkmalpflegerische Analyse zur Dorferneuerung von Morschenich

Gemeinde  
Merzenich

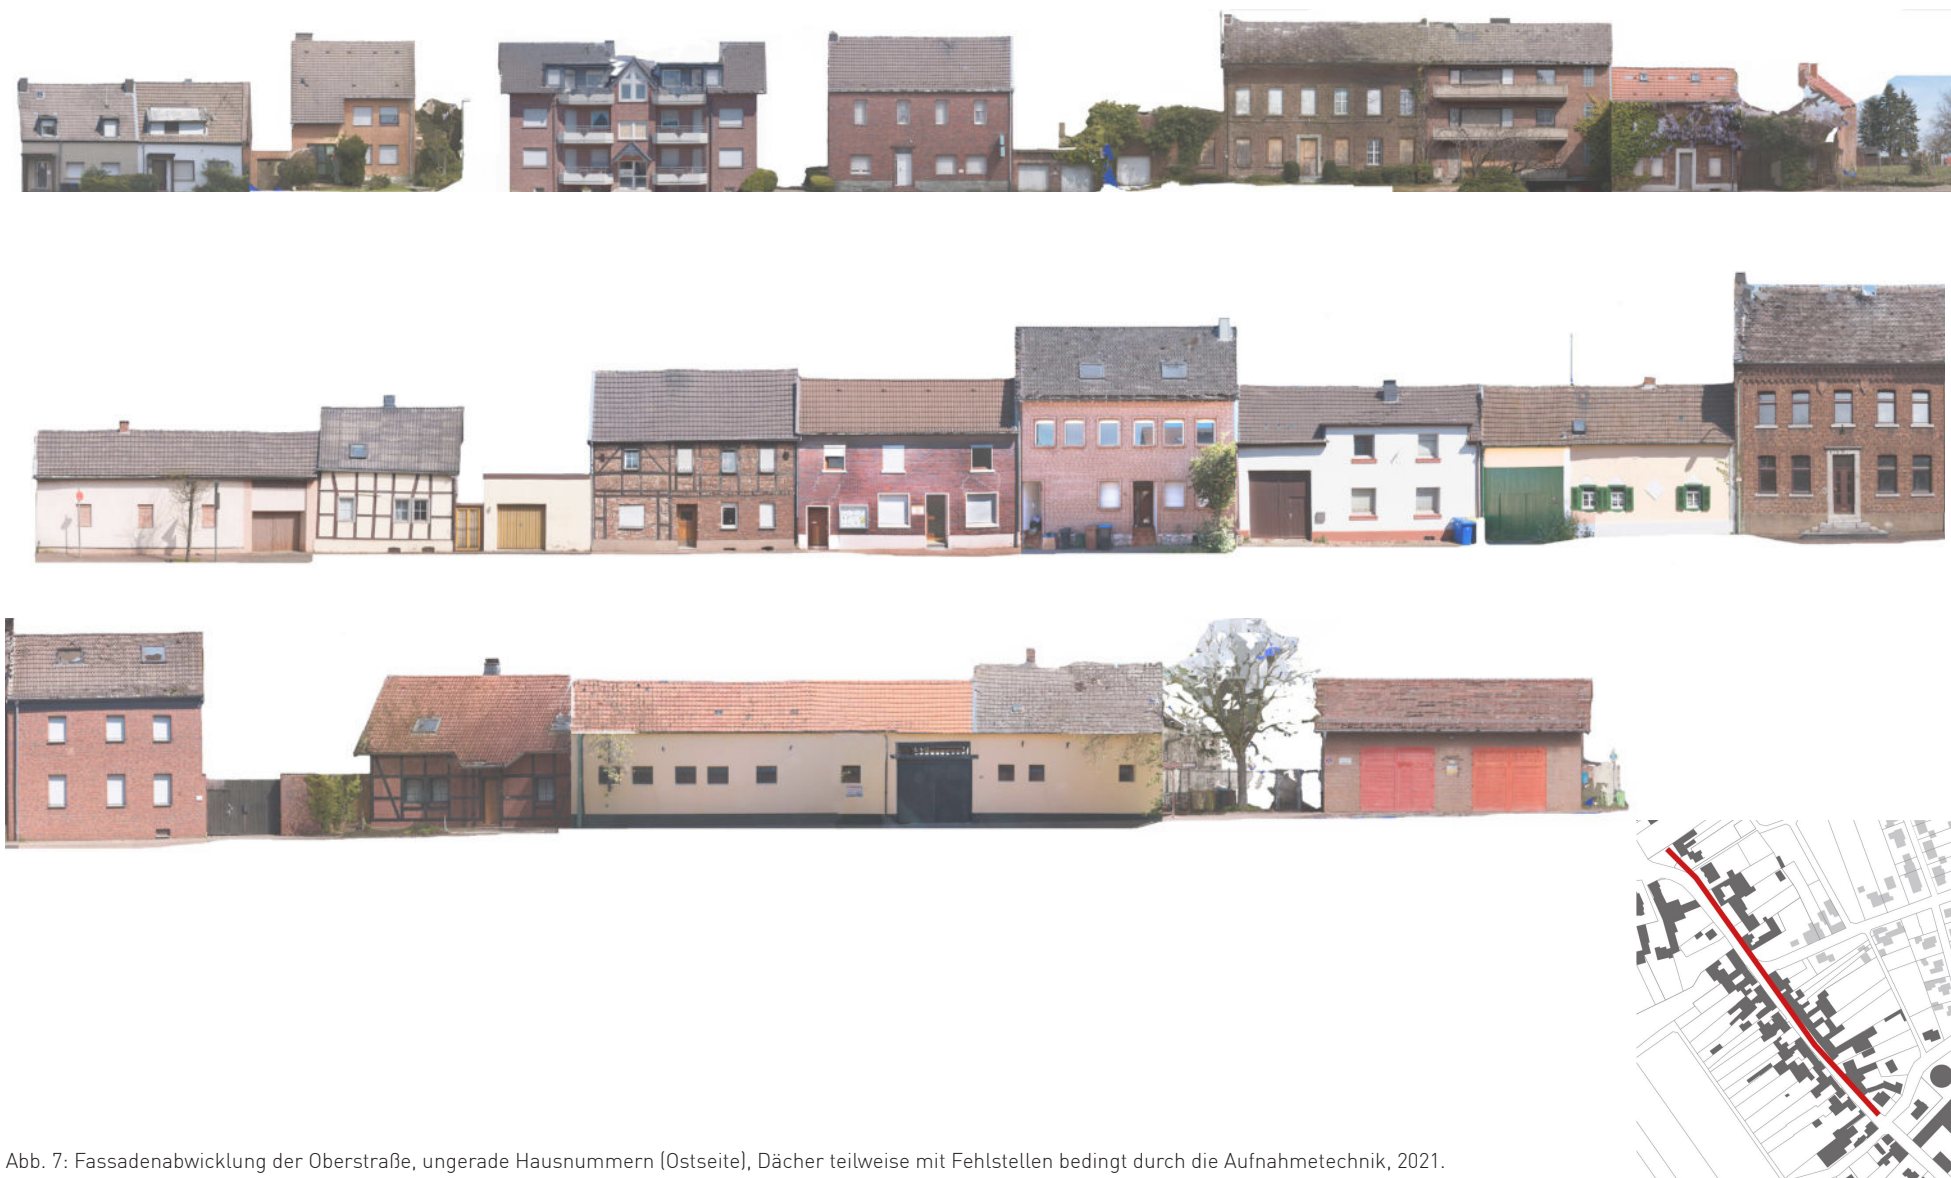
Abb. 7: Fassadenabwicklung der Oberstraße, ungerade Hausnummern (Ostseite), Dächer teilweise mit Fehlstellen bedingt durch die Aufnahmetechnik, 2021.

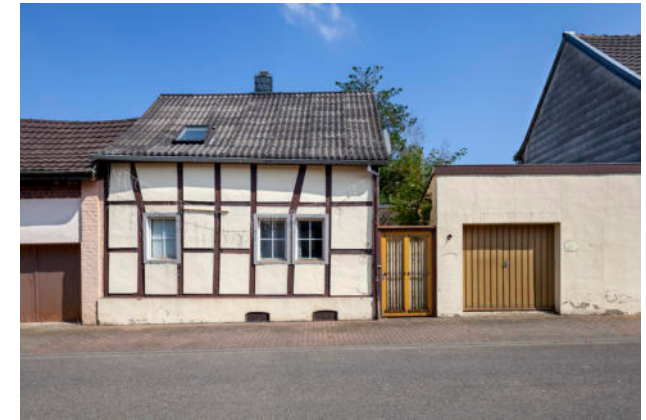
Abb. 8: Wohnhaus in der Oberstraße 17 (Bautyp 1), 2021.

Erschlossen werden die unterkellerten Hauptgebäude nicht über die Straßen- bzw. Traufseite, sondern über die Giebelseite, die hinter dem Hoftor im privaten, rückwärtigen Raum liegt. Die Räume der Häuser gruppieren sich um einen zentralen Kamin im Erdgeschoss. Das Dachgeschoss bildet durch den hohen Drempel bzw. Kniestock ein fast voll ausgebildetes Geschoss, das über eine Treppe erschlossen wird.

Die Objekte Nummer 17 und 38 sind aufschlussreiche Beispiele für diesen Bautyp und seine verschiedenen Ausprägungen. Von der Straße aus präsentiert sich die Nummer 17 fachwerksichtig, mit hochrechteckigen Fenstern. Dahingegen wurde die Nummer 38, vermutlich im Zuge des Garagenneubaus in der zweiten Hälfte des 20. Jahrhunderts, zur Straßenseite hin stark überformt. Die Schauffassade zur Straße erhielt eine neue Ziegelverkleidung, welche Haus und Garage verbindet. Gleichzeitig wurden die Fenstergrößen bzw. Formate verändert, was auf einen starken Eingriff in die Fachwerkkonstruktion, die an den Giebelseiten noch zu erkennen ist, schließen lässt.

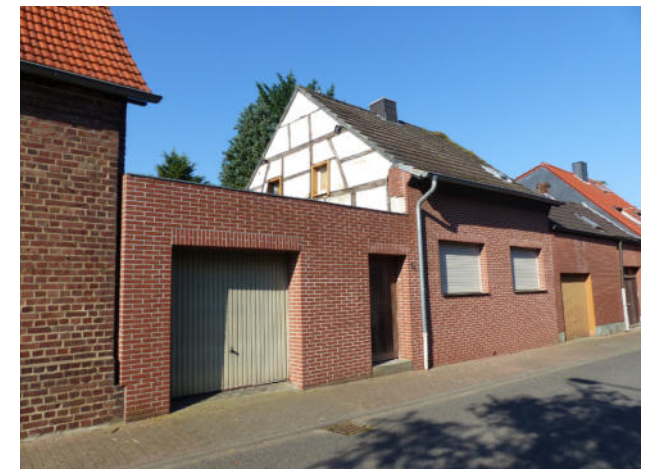
Abb. 9: Wohnhaus in der Oberstraße 38 (Bautyp 1), 2021.

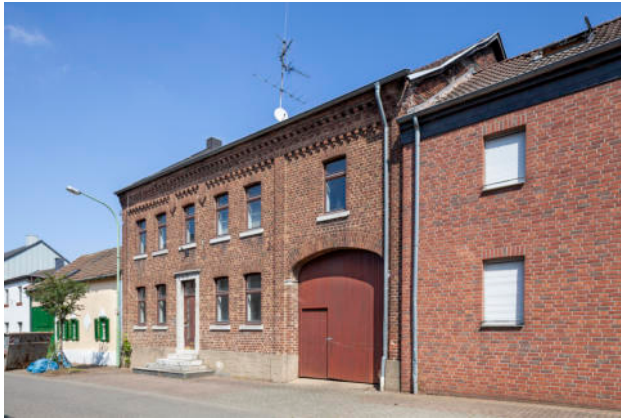
Abb. 10: Repräsentatives Wohnhaus in der Oberstraße 29 (Bautyp 2), 2021.

Die Nummer 29 ist ein in weiten Teilen ursprünglich erhaltenes repräsentatives Beispiel diesen zweiten Bautyps. Das zweigeschossige Wohnhaus spiegelt durch seine Größe, Höhe sowie die aufwendige Ziegelsteinfassade einen besonderen Anspruch wider. Hervorzuheben ist hier die straßenseitige Erschließung des Hochparterres über mehrere Stufen. Auch die noch vorhandene Ausstattung im Inneren verweist auf den im Vergleich zu anderen Bauten dieses Typs gehobenen Wohn- und Repräsentationsanspruch

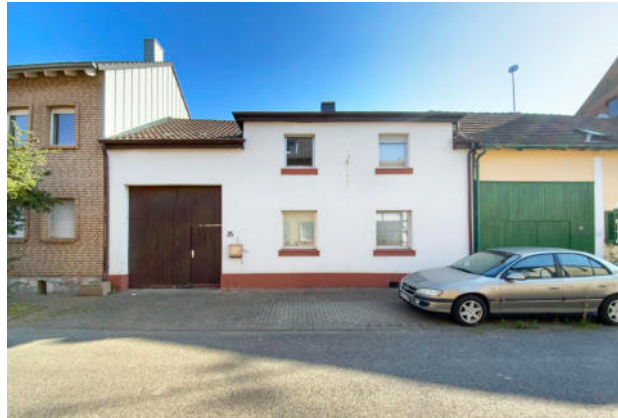
Abb. 12: Wohnhaus in der Oberstraße 25 (Bautyp 2), 2021.

Trotz umfänglicher Überformungen weist der Hof in der Oberstraße 25 die ursprüngliche dreiseitige Bebauung der Parzelle heute noch auf. Ursprünglich eingeschossig, später auch zur Straßenseite hin zweigeschossig ausgebaut, lässt sich die ursprüngliche Grundrissaufteilung sowie die Fachwerkkonstruktion des Haupthauses heute noch ablesen.

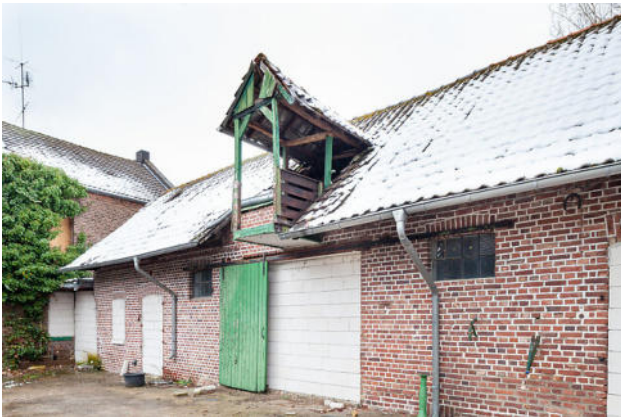
Abb. 11: Stall-/Lagergebäude im Hof an der Oberstraße 29, 2021.

der Erbauer. Der rückwärtige Hofbereich wird über eine integrierte Hofdurchfahrt erschlossen und von einem langgestreckten Stall- und Lagergebäude zur Nachbarparzelle begrenzt, das sich an das Hauptgebäude anschließt. Auf historischen Karten ist zudem ein Scheunenbau erkennbar; heute befindet sich an dieser Stelle eine Mauer, die den Übergang zum Gartenbereich darstellt.

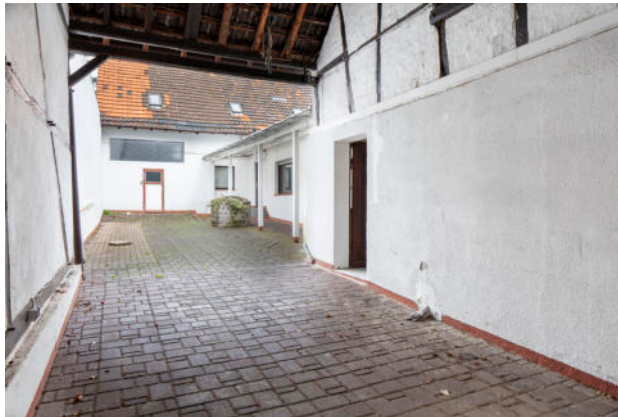
Abb. 13: Blick in den Hofraum an der Oberstraße 25, 2021.

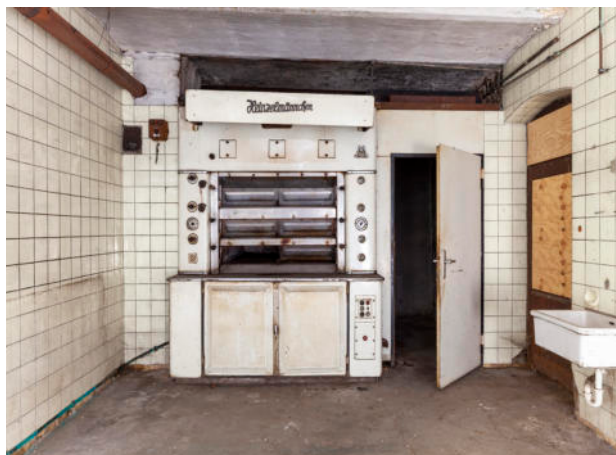
Abb. 17: In der Nachkriegszeit eingerichtete Backstube in der Hofanlage Oberstraße 10, 2021.

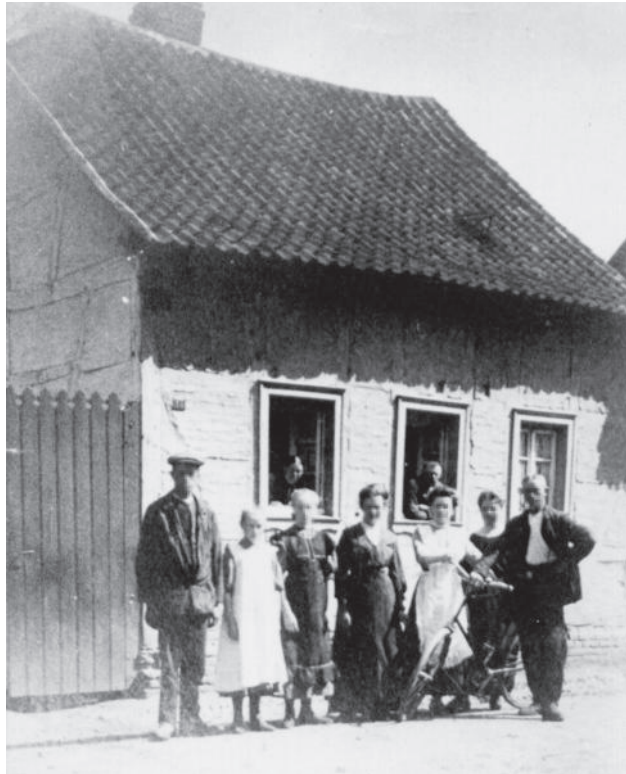
Abb. 2: Unterstraße 12 vor der Zerstörung, 1910.

Häuser der Nummern 12 und 16 als eingeschossige Bauten. Mindestens die Nummer 16 war zudem giebelständig zur Straße ausgerichtet. Haus Nummer 14 beherbergte in der Nachkriegszeit eine von zwei Gaststätten im Ort; das schmale, sich rückwärtig in die Tiefe der Parzelle erstreckende Nebengebäude lässt noch im Grundriss die ehemalige Nutzung als Kegelbahn erkennen.

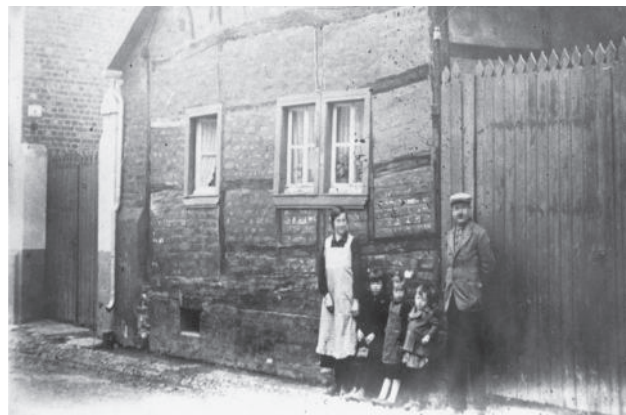
Abb. 3: Unterstraße 16 vor der Zerstörung, 1937.

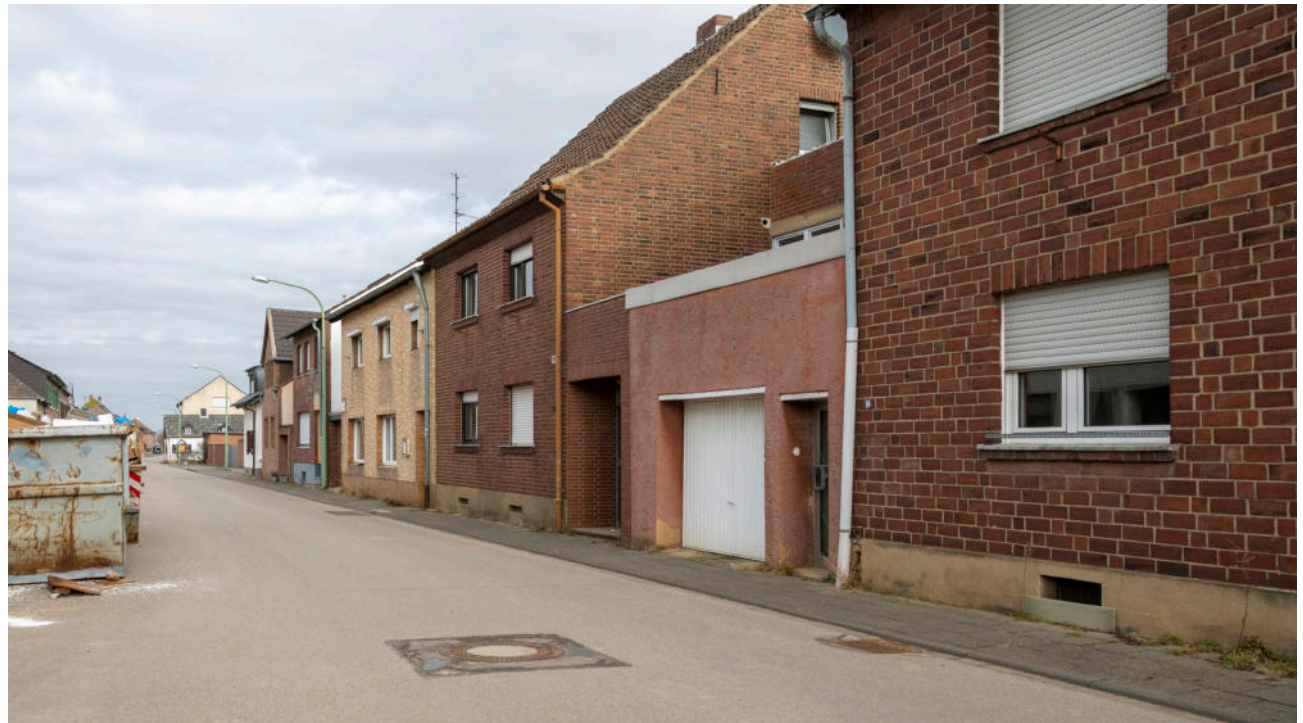
Abb. 4: Nach dem Zweiten Weltkrieg wiederaufgebaute Häuser in der Unterstraße 8–20, 2021.

züge niedergegangene Luftmine dort insgesamt fünf Häuser zerstört bzw. schwer beschädigt, die um 1950 an alter Stelle neu aufgebaut wurden. Aller Wahrscheinlichkeit nach handelt es sich hierbei um die Häuser in der Unterstraße 8, 10, 12, 14 und 16. Zum einen zeigt sich am äußeren Erscheinungsbild der Bauten, dass sie sich hinsichtlich der Fassadengliederung und -materialität in diese Zeitstellung einordnen lassen. Zum anderen geht dies auch aus den Bauakten hervor. Die Häuser sind zweigeschossig und in ortstypischer Weise traufständig zum

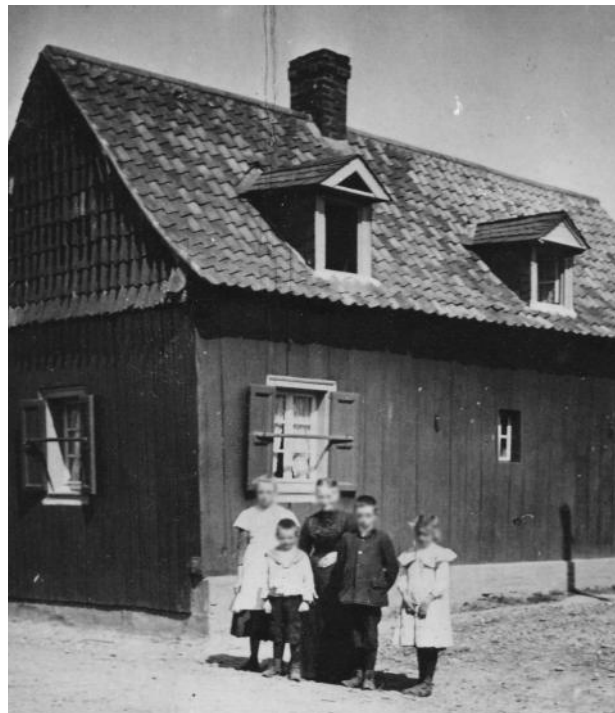
Abb. 7: Wohnhaus der Hofanlage Unterstraße 32, 1912.

Unterstraße hineinragend befindet sich die Hofanlage Nummer 32. Das Hauptgebäude ist in Fachwerkbauweise errichtet, eingeschossig und giebelständig zur Unterstraße ausgerichtet. Es besitzt in seiner Baustruktur die typische Aufteilung eines queraufgeschlossenen Dreiraumtyps, dessen Räume sich entlang der Firstlinie bzw. längs des Hauses gruppieren. Zusammen mit der Scheune im hinteren Bereich der Parzelle ist dies charakteristisch für das ländliche Bauen vor 1800. Über die Jahrhunderte hinweg wurde die Anlage erweitert und angepasst, z. B. durch einen Stallanbau im 19./20. Jahrhundert

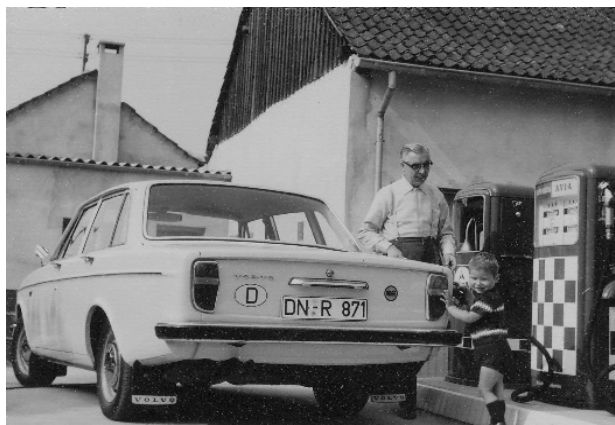
Abb. 8: Rückwärtig an die Scheune der Unterstraße 32 angrenzende Tankstelle, 1968.

oder einen zur Straße hin traufständigen Ladenbau in der zweiten Hälfte des 20. Jahrhunderts. Durch den weiteren Einbau einer Werkstatt sowie einer Tankstelle, die über den Wirtschaftsweg angefahren werden konnte, passte sich der Bestand den neuen Anforderungen und sozialen Veränderungen der zweiten Hälfte des 20. Jahrhunderts, in diesem Fall dem aufkommenden Individualverkehr, an.

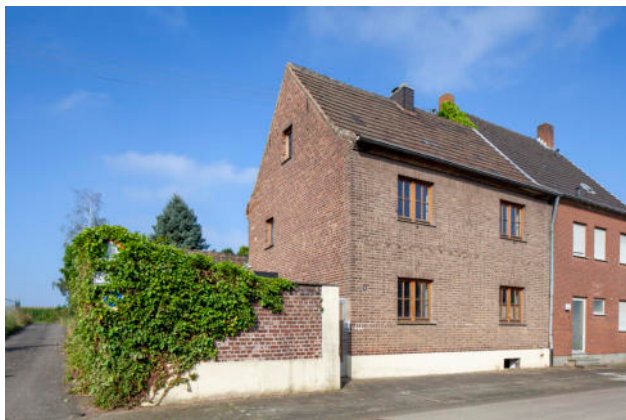
Abb. 10: Wohnhaus Unterstraße 31, 2021.

reine Wohnbauten diesen Abschnitt. Ein früher Vertreter dieser modernen Bauaufgabe in Morschenich ist das wohl in der Zwischenkriegszeit entstandene Haus Nummer 31, dessen für die örtlichen Verhältnisse aufwendig gestaltete Backsteinfassade an den Stil des Backsteinexpressionismus erinnert.

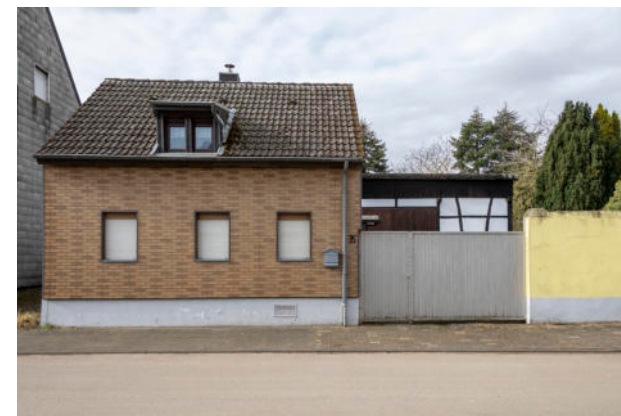
Abb. 12: Hof Unterstraße 35 mit Wohnhaus und Scheune, 2021.

Der nördliche Teil der Unterstraße, welcher bis ins 20. Jahrhundert locker oder teilweise gar nicht bebaut war, ist nach 1945 zunehmend verdichtet worden. Teils sind die historischen Vertreter noch vorhanden und die ehemalige Bebauung samt ihrer Parzellenstruktur und der damit verbundenen Wirkung auf den Straßenraum noch nachzuvollziehen. Die Nummer 23 etwa, ein eingeschossiger und traufständiger Bau mit Backsteinfassade und profiliertem Sockel, zeugt von der Erweiterung und Modernisierung des an der Giebelseite erkennbaren Fachwerkbauwerks bereits im 19. Jahrhundert. Der L-förmige Bau bildet zusammen mit Nebengebäuden einen Hof, der über ein Tor zur Straße hin abgegrenzt ist. Rückwärtig schließt sich eine Gartenfläche an. Dieses Prinzip ist auch an der Nummer 35 abzulesen: Das Haupthaus, welches in der zweiten Hälfte des 20. Jahrhunderts überformt wurde, bildet zusammen mit einer Fachwerkscheune und einem Nebengebäude den Hof mit dahinterliegendem Garten.

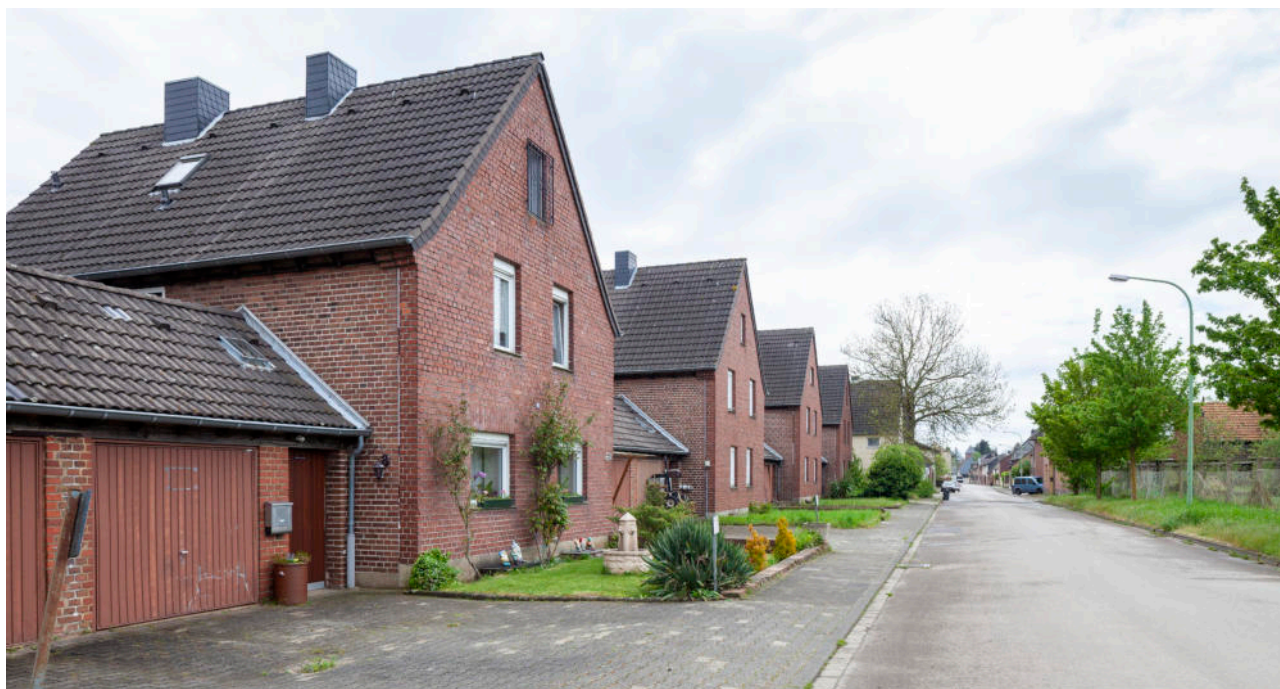
Abb. 13: Typenhäuser für Bergarbeiter in der Unterstraße 56–68, 2021.

der Bergarbeiterhäuser zeigen, funktionieren. Unter Einbeziehung moderner und zeittypischer Materialien und Gestaltungen zeigen diese Beispiele das Potential auf, weitere ehemals bebaute Freiflächen zu schließen, damit die straßendorftypische Struktur fortgeführt sowie das Straßenbild geschlossen wird und der Dorfbereich hierdurch in diesen Teilen wieder nachvollzogen werden kann.

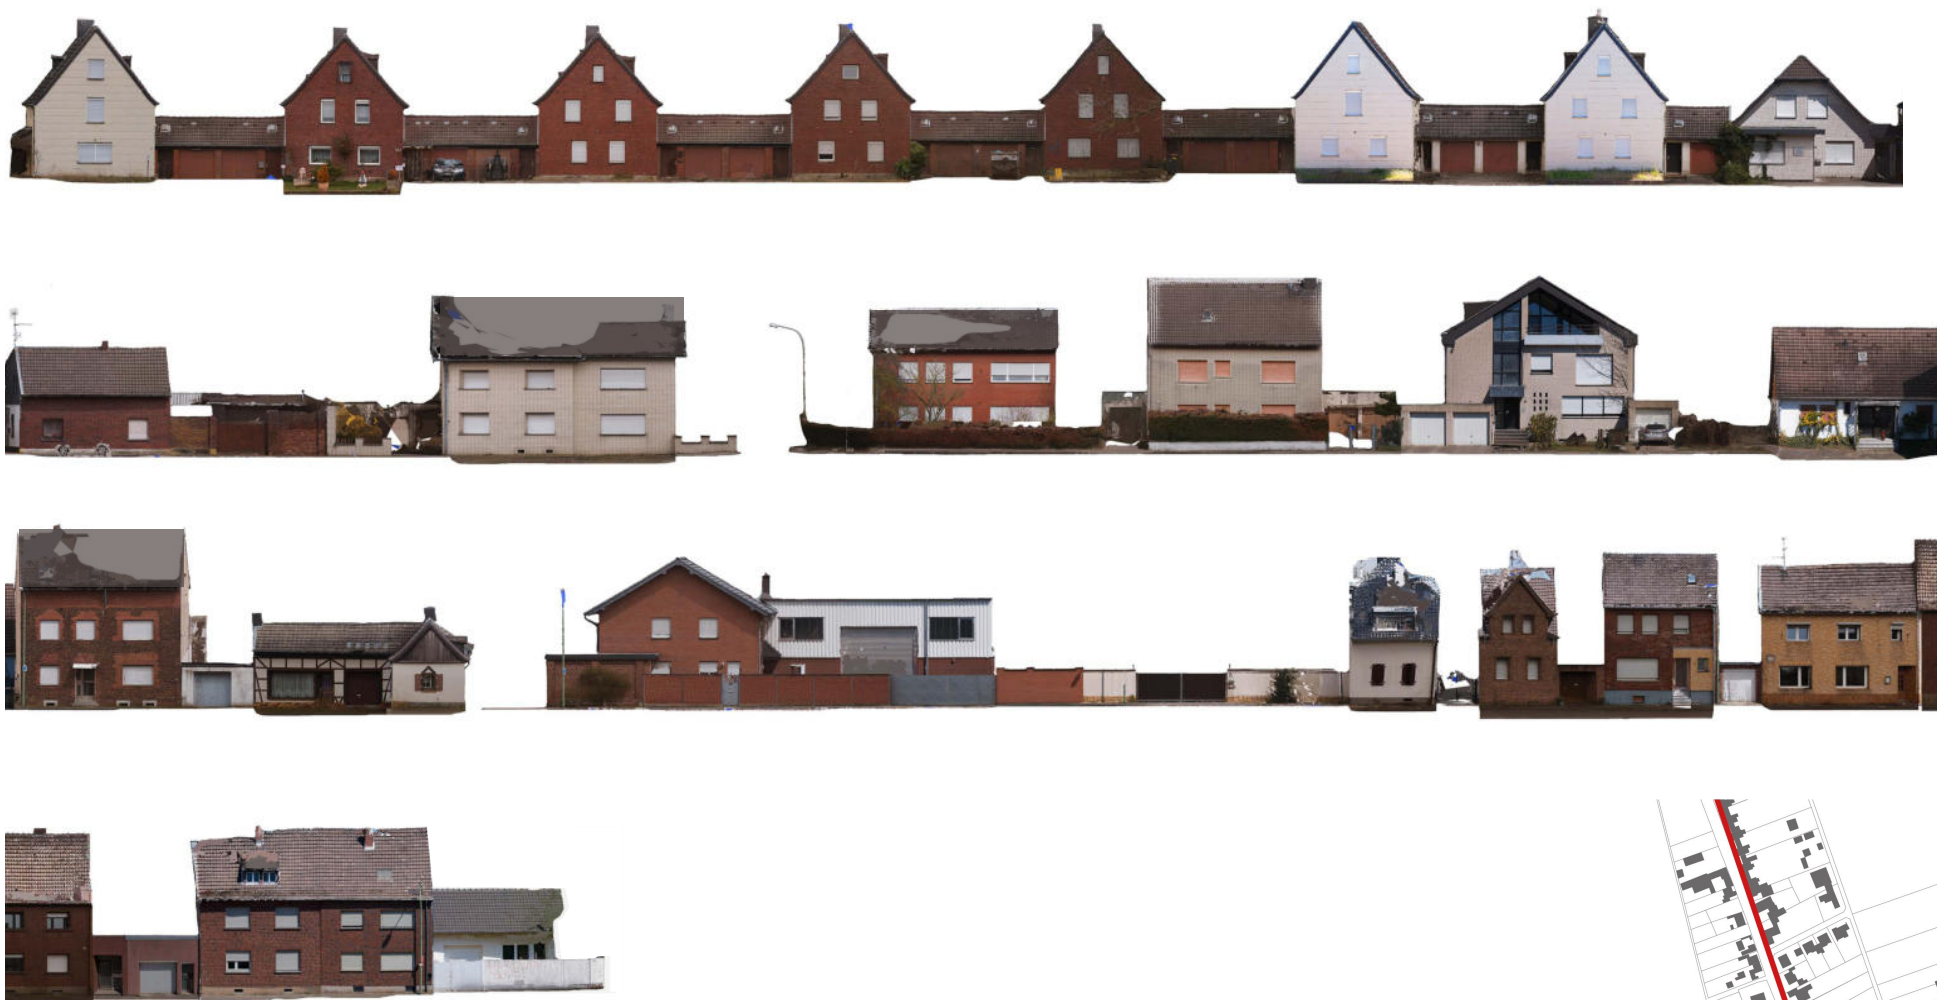
Abb. 15: Fassadenabwicklung der Unterstraße, gerade Hausnummern (Ostseite), Dächer teilweise mit Fehlstellen bedingt durch die Aufnahmetechnik, 2021.

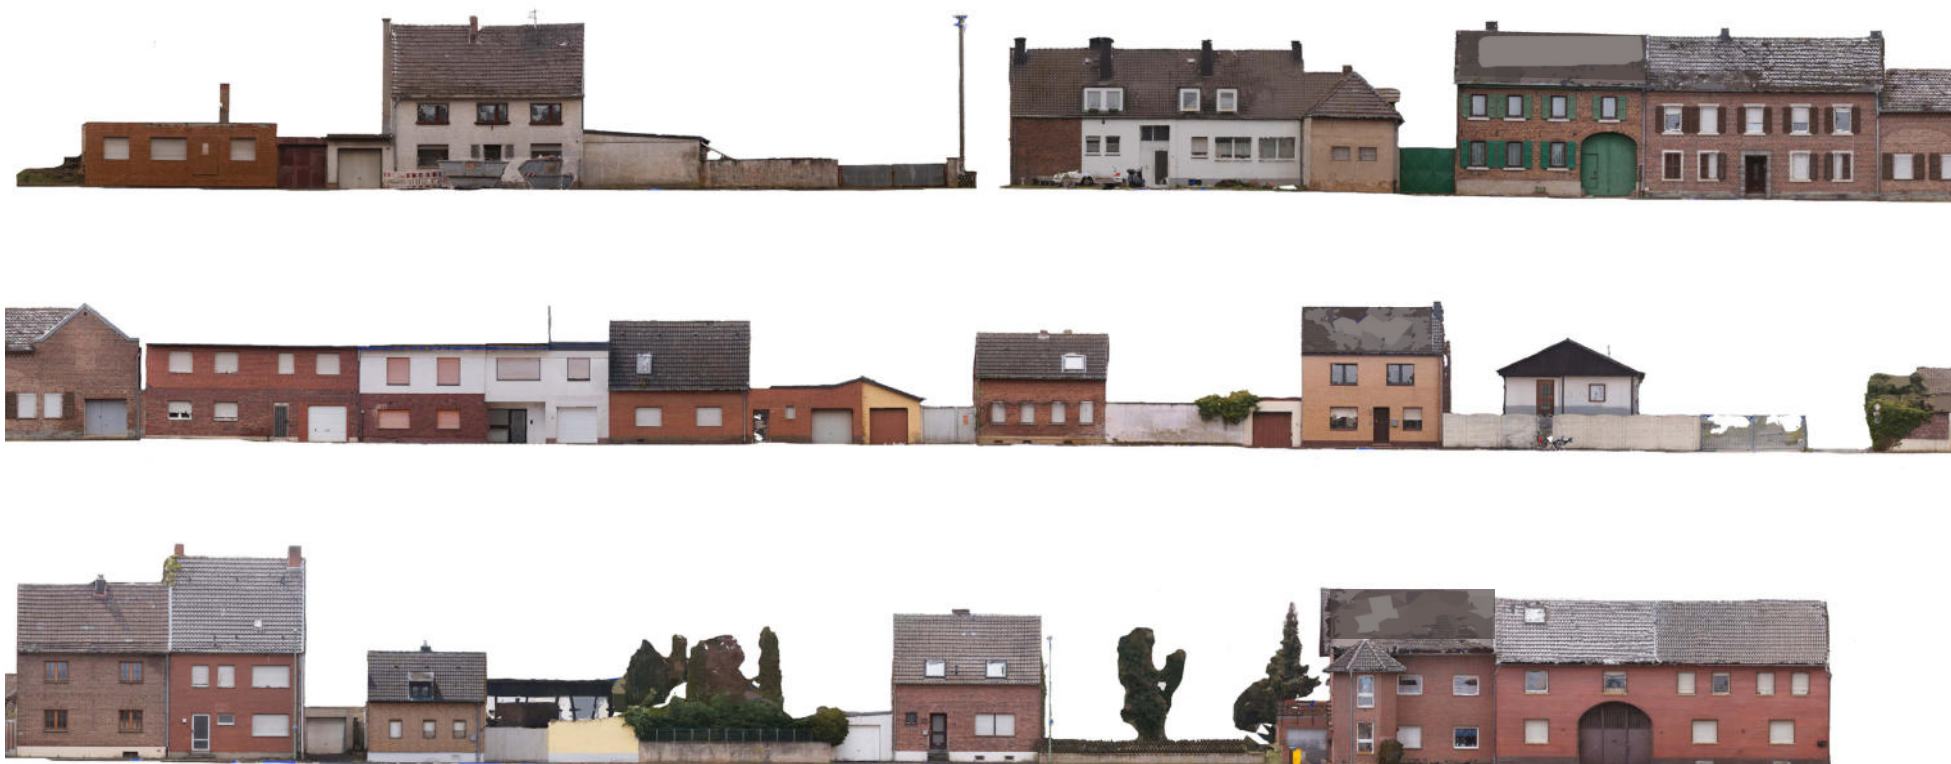
Abb. 16: Fassadenabwicklung der Unterstraße, ungerade Hausnummern (Weststeite), Dächer teilweise mit Fehlstellen bedingt durch die Aufnahmetechnik, 2021.

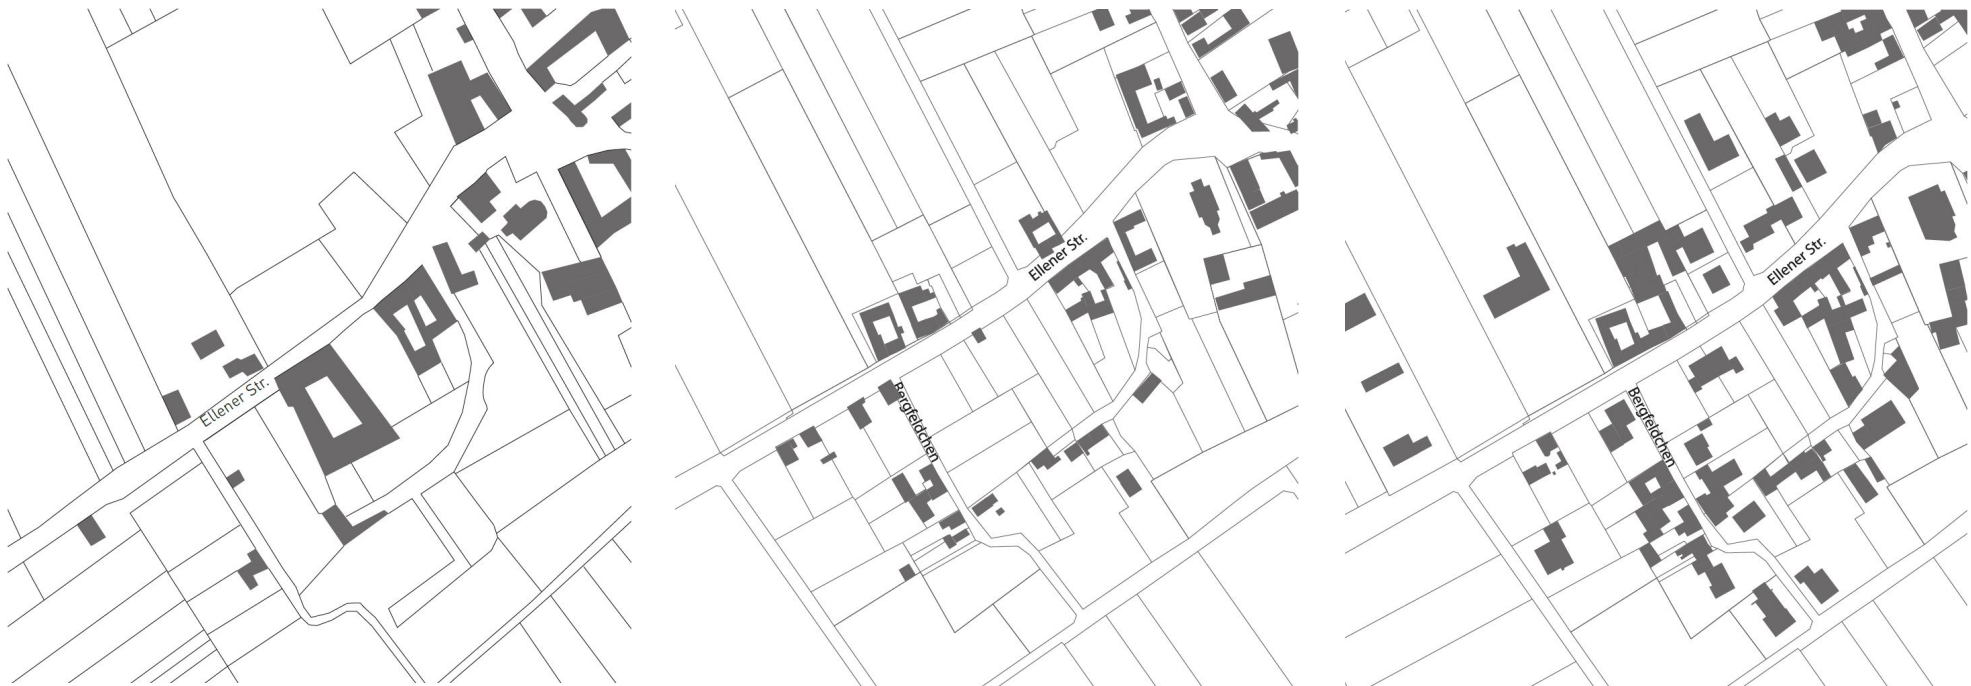
Abb. 2: Bauliche Entwicklung im Dorfbereich Ellener Straße in den Zeitstufen um 1800, 1877/1909 und 2021.

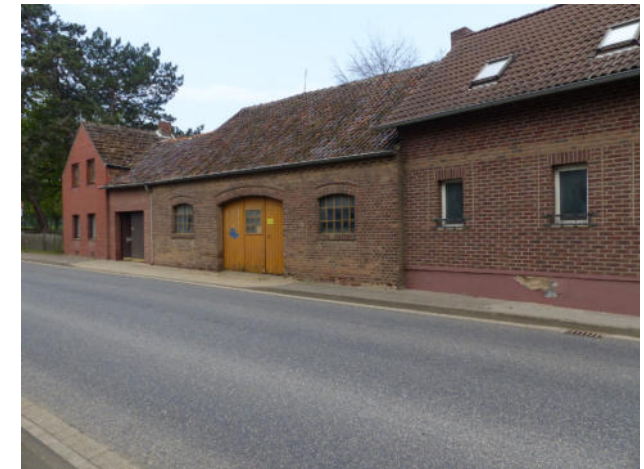
Abb. 5: Hofanlage Ellener Straße 24 (ehem. Schmiede), 2021.

20. Jahrhunderts wurde der Hof Nummer 24 an der Straßenseite zum Nachbarhof hin durch den Einbau einer Schmiede erweitert. Neben der Straßenfassade mit einem zusätzlichen Tor als Zufahrt hebt sich heute noch die Konstruktion in Backstein und Eisenträgern vom restlichen Bestand ab. Bemerkenswert, da für das Ortsbild untypisch, ist zudem, dass das Wohnhaus neben der Schmiede giebelständig zur Straße orientiert ist.

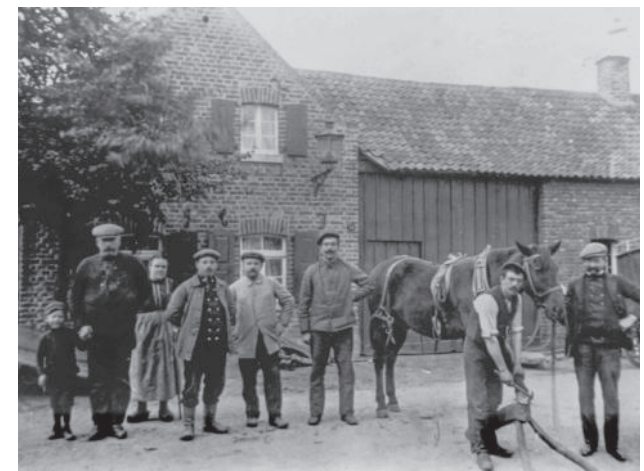
Abb. 6: Hofanlage Ellener Straße 24 (Schmiede), 1921.

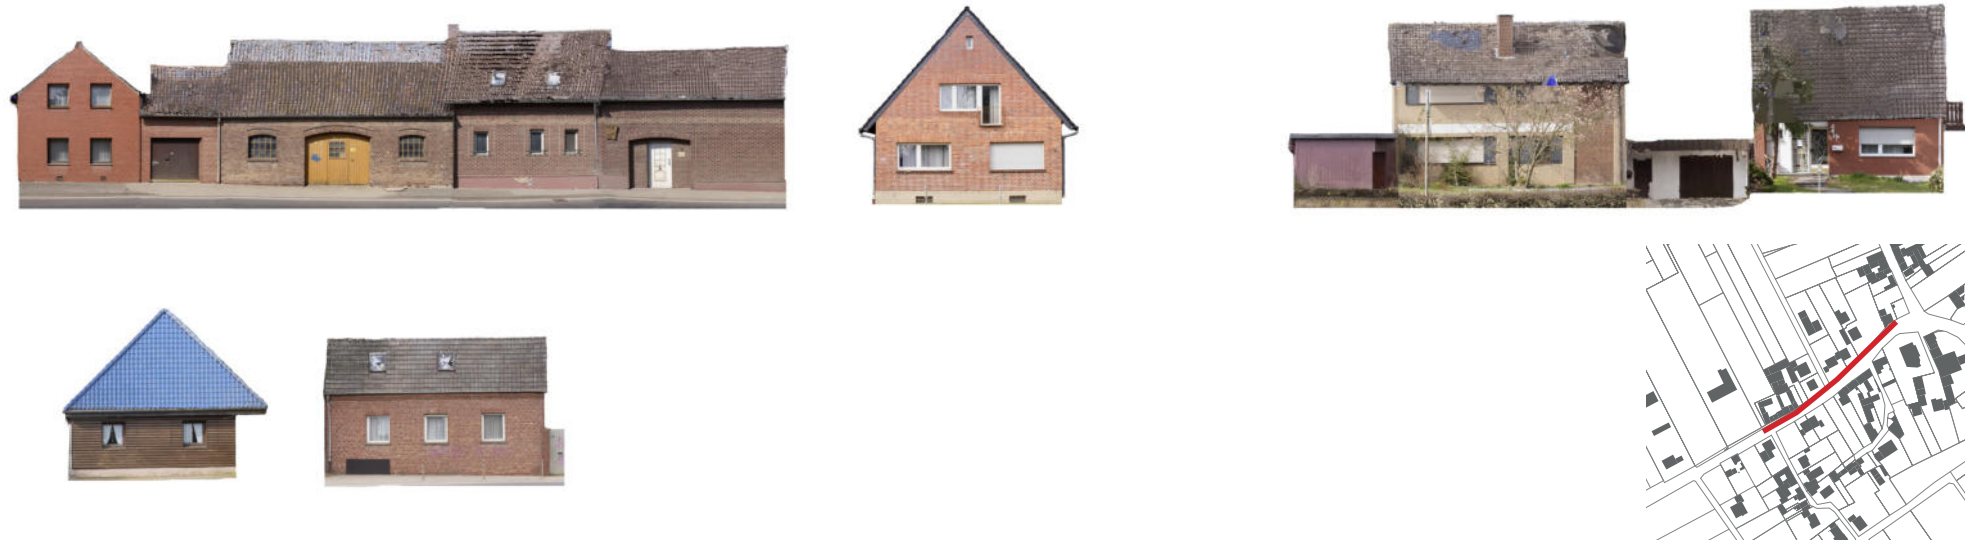
Abb. 12: Fassadenabwicklung der Ellener Straße (Abstände der Häuser zueinander nicht maßstäblich), ungerade Hausnummern (Südseite), Dächer teilweise mit Fehlstellen bedingt durch die Aufnahmetechnik, 2021.

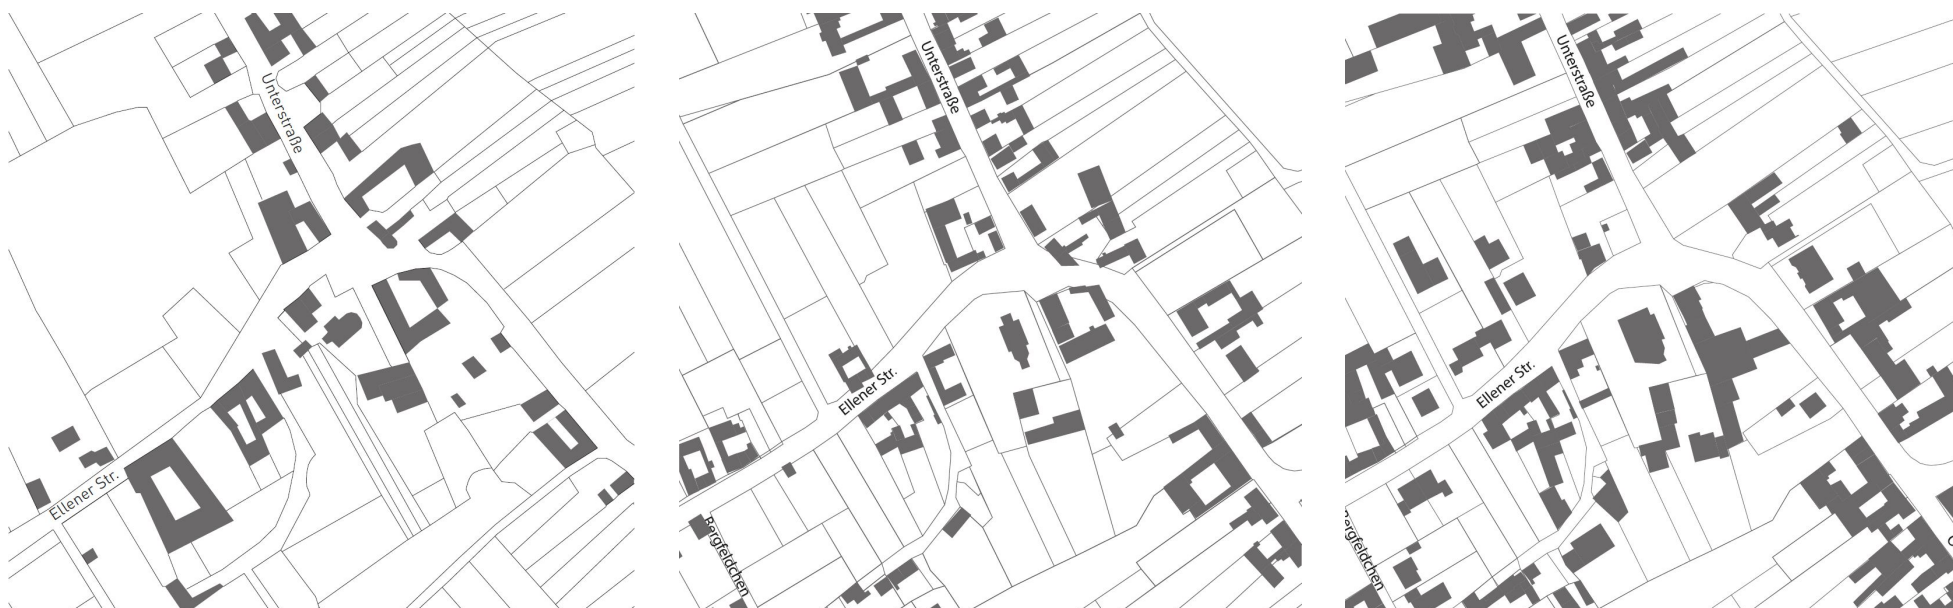
Abb. 12: Bauliche Entwicklung im Dorfbereich Mitte in den Zeitstufen um 1800, 1877/1909 und 2021.

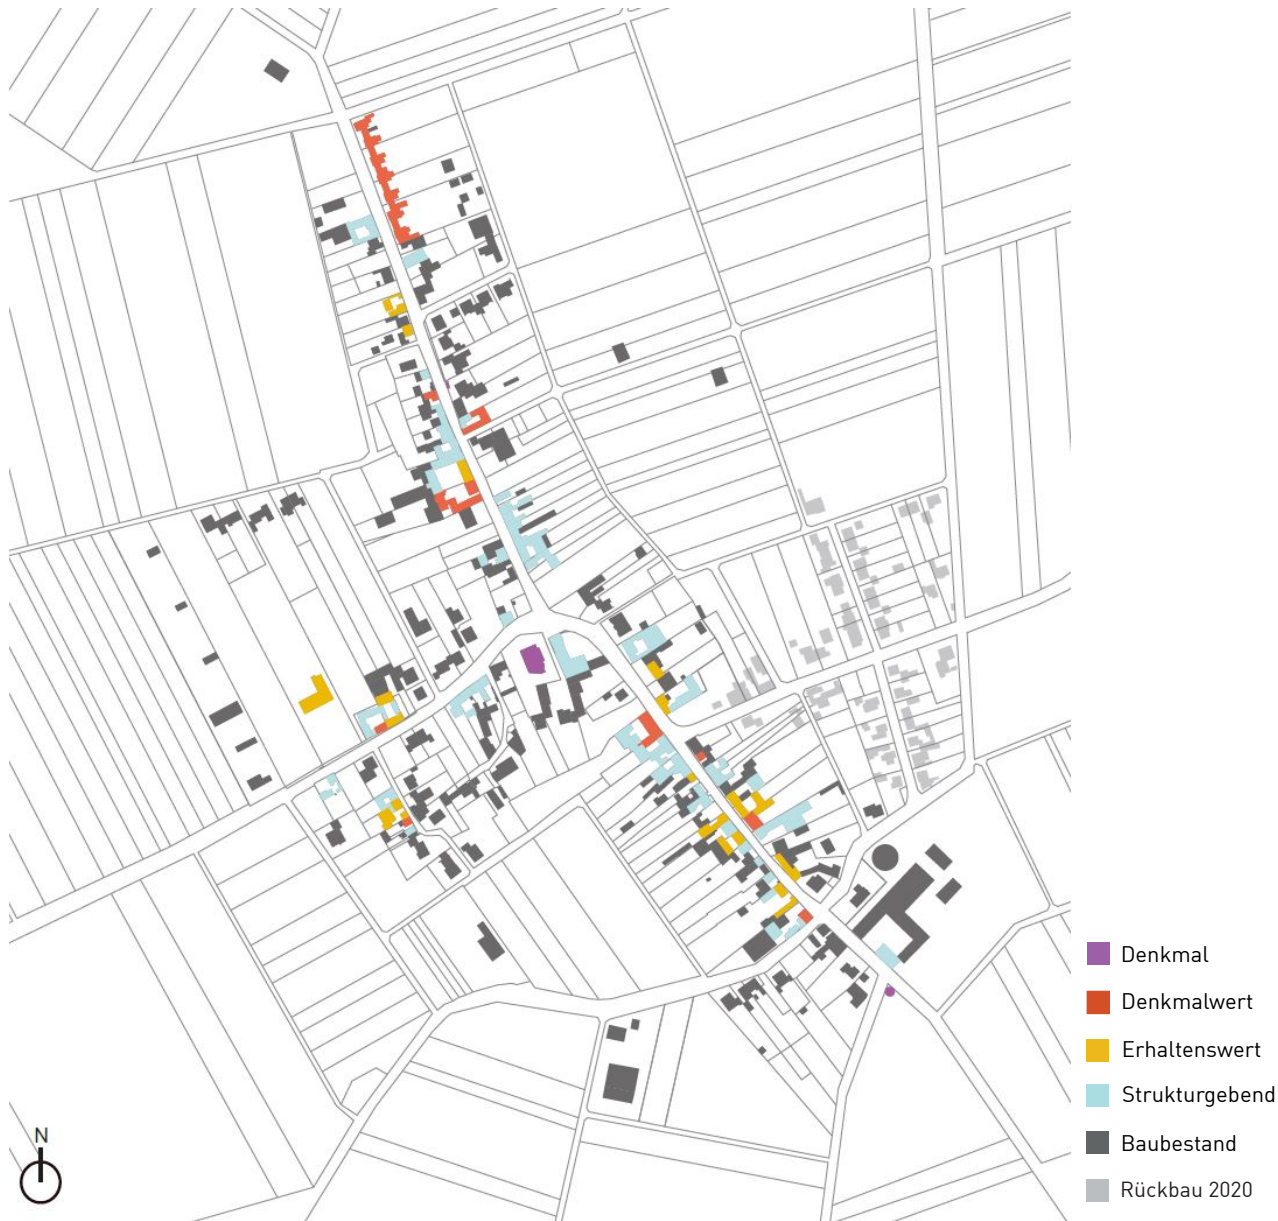
Abb. 1: Kartierung der einzelnen Objektgruppen, 2021.

**Strukturgebend** sind solche Objekte, die im Dorfgrundriss prägend für das gewachsene Dorf sind, etwa indem sie ortstypische Bau- und Hofformen aufweisen oder den historischen Straßenraum durch ihre Stellung im Verbund mit weiteren Gebäuden definieren und ausbilden. Dies können z. B. ganze Straßenzüge sein, aber auch Frei- und Grünflächen in Verbindung mit der Bebauung oder Übergänge und

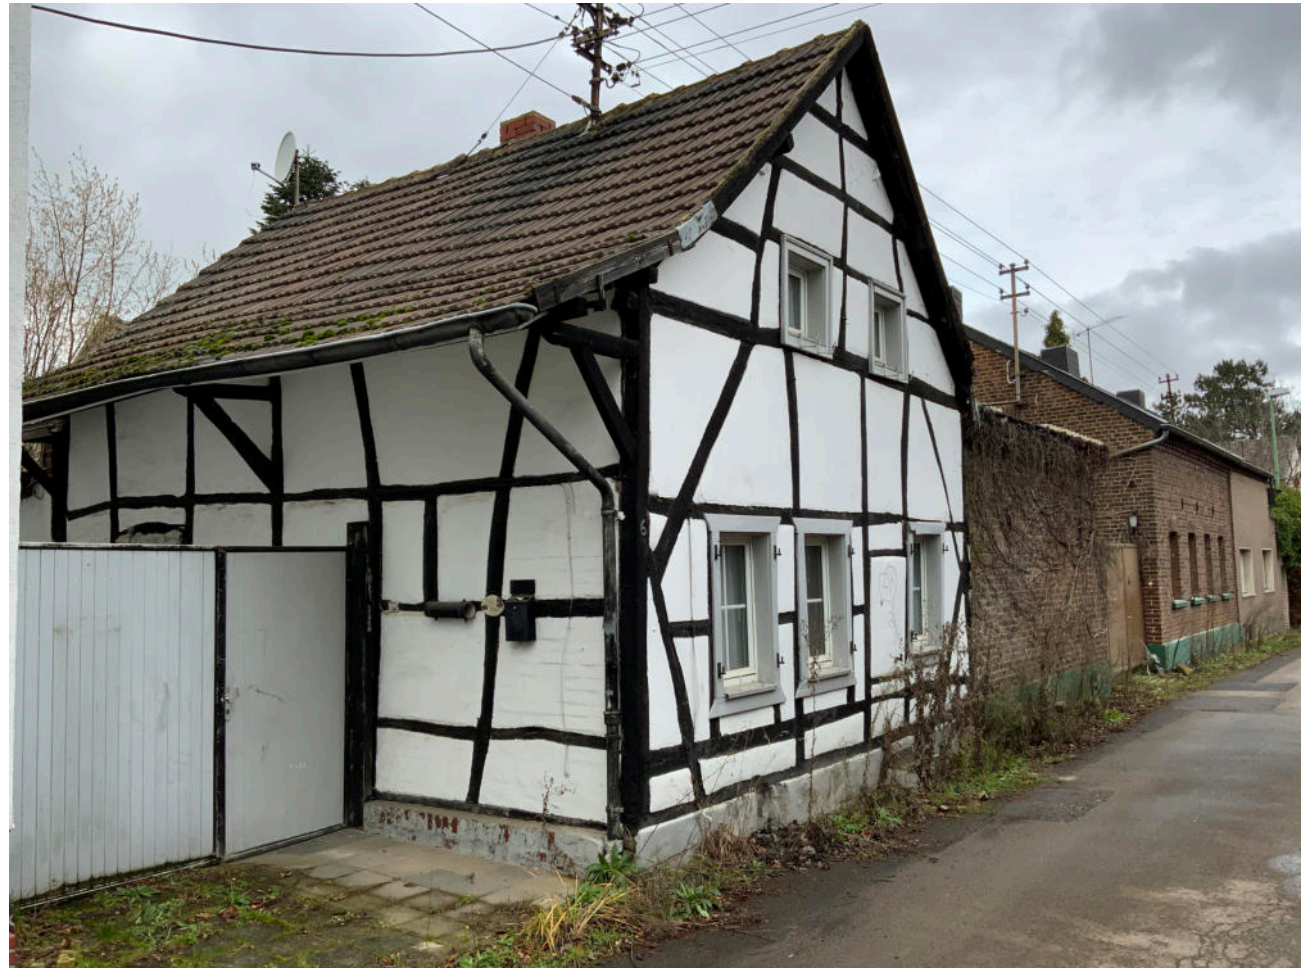
Abb. 3: Straßenansicht, 2021.

Zu den ohnehin wenigen historischen Gebäuden im Bereich westlich der Kirche gehört dieses in Morschenich einzige, nahezu komplett in Sichtfachwerk erhaltene Haus. Mit seiner giebelständigen Ausrichtung und dem traufständig vorkragenden Dach zeugt es von einem älteren Bautypus des 18. Jahrhunderts. Denkmalwert ist nur das Wohnhaus.

Das eineinhalbgeschossige Fachwerkhaus steht, wie für den queraufgeschlossenen Fachwerkbau dieser Zeit typisch, giebelständig zur Straße und weist ein Satteldach, welches zur Hofzufahrt abgeschleppt ist, auf. Der Ständerbau mit Zapfenschlössern ist im vorderen Stubenteil bautypisch unterkellert. Erschlossen wird das Wohnhaus über die südliche Traufseite, über den vom Straßenraum durch ein Tor abgegrenzten kleinen Hof. Die Giebelfassade im Erdgeschoss weist drei hochrechteckige, das Obergeschoss zwei quadratische Fenster auf. Das Erdgeschoss wurde rückwärtig erweitert und die anschließende Giebelwand in Backstein erneuert. Die Konstruktion des Fachwerkgerüsts mit Dachstuhl ist nahezu vollständig erhalten. Die Nebengebäude im Hof sind nicht bauzeitlich und ohne Denkmalwert.

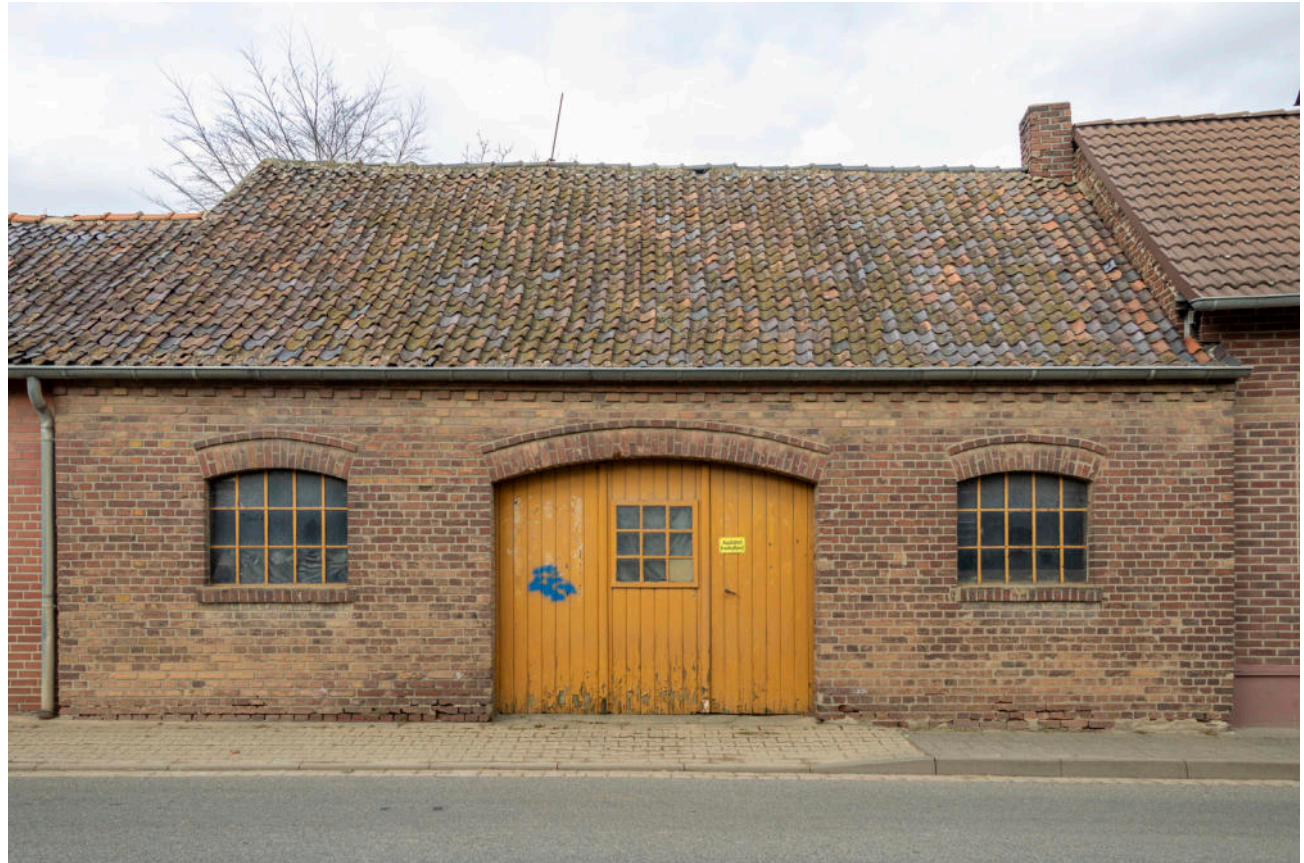
Abb. 6: Straßenansicht, 2021.

Die Schmiede wurde Anfang des 20. Jahrhunderts in die bestehende geschlossene Hofanlage integriert und bildet, zusammen mit dem Nachbarhof, seitdem eine partiell geschlossene Straßenrandbebauung auf der sonst locker bebauten Ellener Straße aus. Mit der Konstruktion aus Backstein, Beton sowie Trägern und Fenstern aus Eisen kommen hier aus dem Industriebau stammende Materialien und Konstruktionsweisen zum Einsatz. Denkmalwert ist die Schmiede, strukturgebend die übrige Hofanlage.

Die Schmiede ist ein eingeschossiger und traufständiger Backsteinbau, der über ein Holztor unter Backsteinsegmentbogen direkt von der Straße aus erschlossen wird. Neben dem mittigen Tor befinden sich auf jeder Seite je ein annähernd quadratisches Eisensprossenfenster mit Fensterbank und Segmentbogensturz. Der fast 70 qm große Schmiederaum dahinter ist durch die Deckenkonstruktion aus Doppel-T-Eisenträgern und Beton stützenlos. In diesem befinden sich heute noch der Ofen und die Esse. Die Hofanlage neben der Schmiede wird durch eine überdachte Tordurchfahrt erschlossen und besteht aus einem giebelständigen, zweigeschossigen Wohnhaus, welches in der Nachkriegszeit erweitert und modernisiert wurde, sowie einer Fachwerkscheune im rückwärtigen Teil, die den Hof abschließt.
