# ZURÜCK IN DIE ZUKUNFT

Eine denkmalpflegerische Analyse zur Dorferneuerung von Morschenich

Gemeinde  
Merzenich

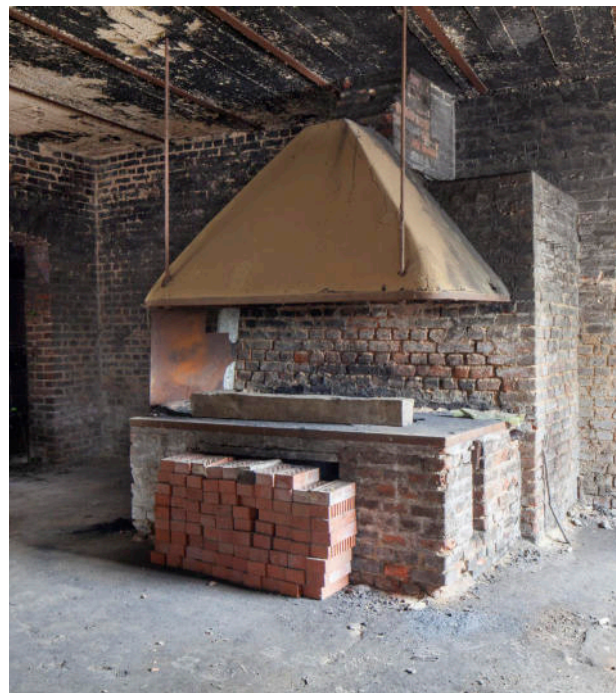
Abb. 7: Innenansicht mit Schmiedeofen und Esse, 2021.

Die Schmiede ist ein eingeschossiger und traufständiger Backsteinbau, der über ein Holztor unter Backsteinsegmentbogen direkt von der Straße aus erschlossen wird. Neben dem mittigen Tor befinden sich auf jeder Seite je ein annähernd quadratisches Eisensprossenfenster mit Fensterbank und Segmentbogensturz. Der fast 70 qm große Schmiederaum dahinter ist durch die Deckenkonstruktion aus Doppel-T-Eisenträgern und Beton stützenlos. In diesem befinden sich heute noch der Ofen und die Esse. Die Hofanlage neben der Schmiede wird durch eine überdachte Tordurchfahrt erschlossen und besteht aus einem giebelständigen, zweigeschossigen Wohnhaus, welches in der Nachkriegszeit erweitert und modernisiert wurde, sowie einer Fachwerkscheune im rückwärtigen Teil, die den Hof abschließt.

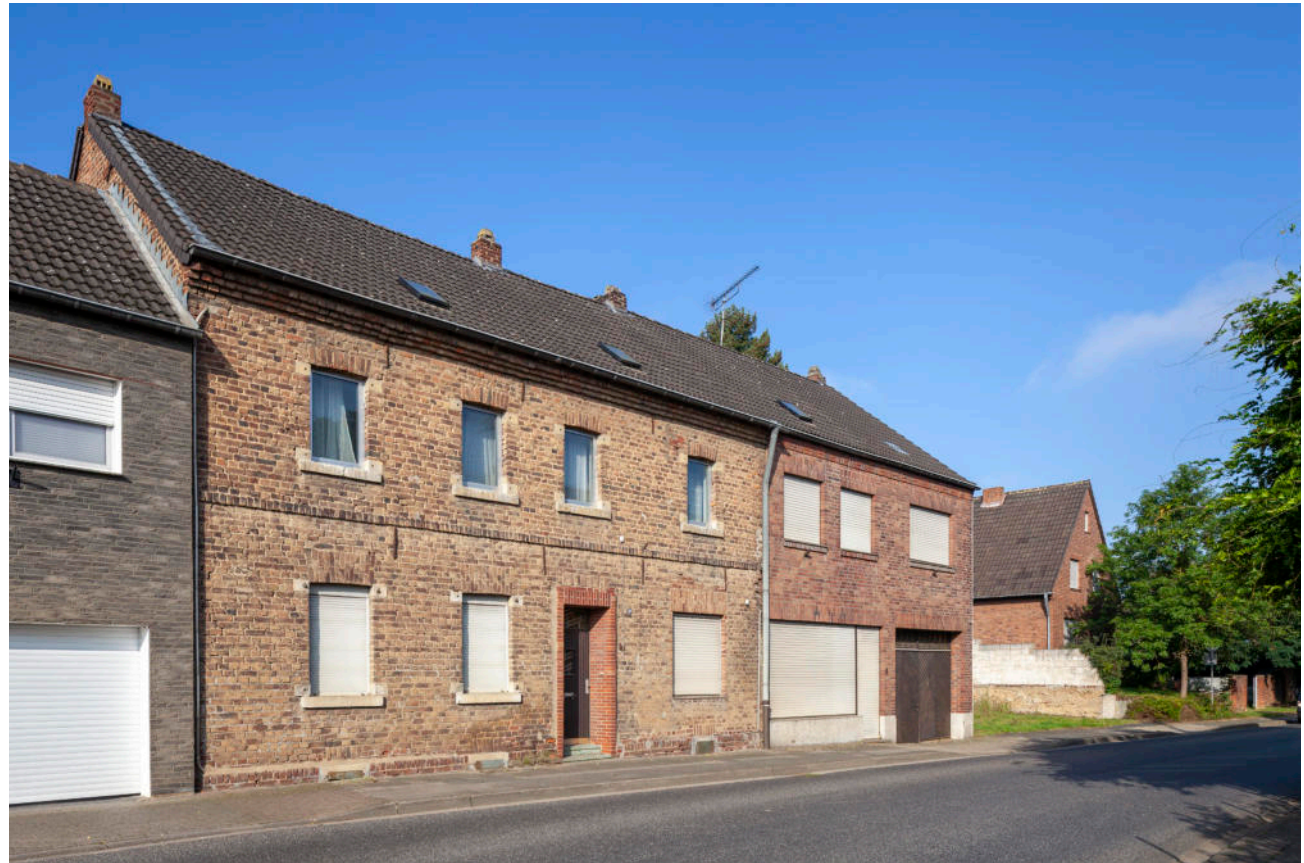
Abb. 9: Straßenansicht, 2021.

Die Oberstraße 10 besteht zur Straße hin aus zwei Einheiten, dem südlichen Wohnhaus aus dem Ende des 19. Jahrhunderts sowie der Ladenerweiterung mit integrierter Hofzufahrt aus dem Anfang des 20. Jahrhunderts. Rückwärtig schließt sich an den älteren Teil rechtwinklig ein Backsteinnebengebäude an, das in der Nachkriegszeit zur Backstube umgenutzt wurde, sowie weitere, neuere Nebengebäude, die einen Hof bilden. Beide Gebäude sind zweigeschossig und befinden sich heute unter einem durchgehenden Satteldach. Eine Fensteröffnung in der heute innen liegenden Giebelwand zwischen den Gebäuden zeigt an, wo sich einst die Außenseite der Hofanlage befunden hat. Der ältere Teil weist zwei Gewölbekeller auf, die Backsteinfassade ist durch Gesimse gegliedert

und besitzt hochrechteckige Fenster mit Sohlbänken sowie Klobensteinen aus Blaustein. Im Inneren ist die Ausstattung mit bauzeitlichen Holzrahmentüren und Kölner Decken noch erhalten. Der jüngere Teil im Norden nimmt im Erdgeschoss den Laden sowie die Hofdurchfahrt auf und ist im beiden Geschossen mit dem älteren Teil verbunden. Die Fassade besteht aus Ziegeln mit gestaltetem Traufgesims. Rückwärtig

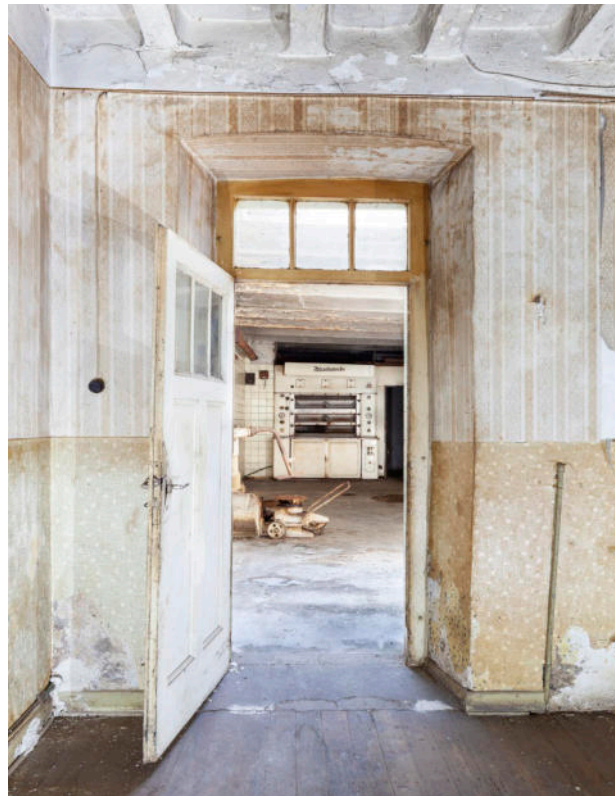
Abb. 10: Zimmer im Erdgeschoss des ältesten Gebäudeteils mit Blick in die ehemalige Backstube der 1950er Jahre, 2021.

schließt das Backsteinnebengebäude an, in dem noch der Backofen der 1950er Jahre vorhanden ist. Hof und dahinterliegender Garten gliedern die langgestreckte Parzelle.

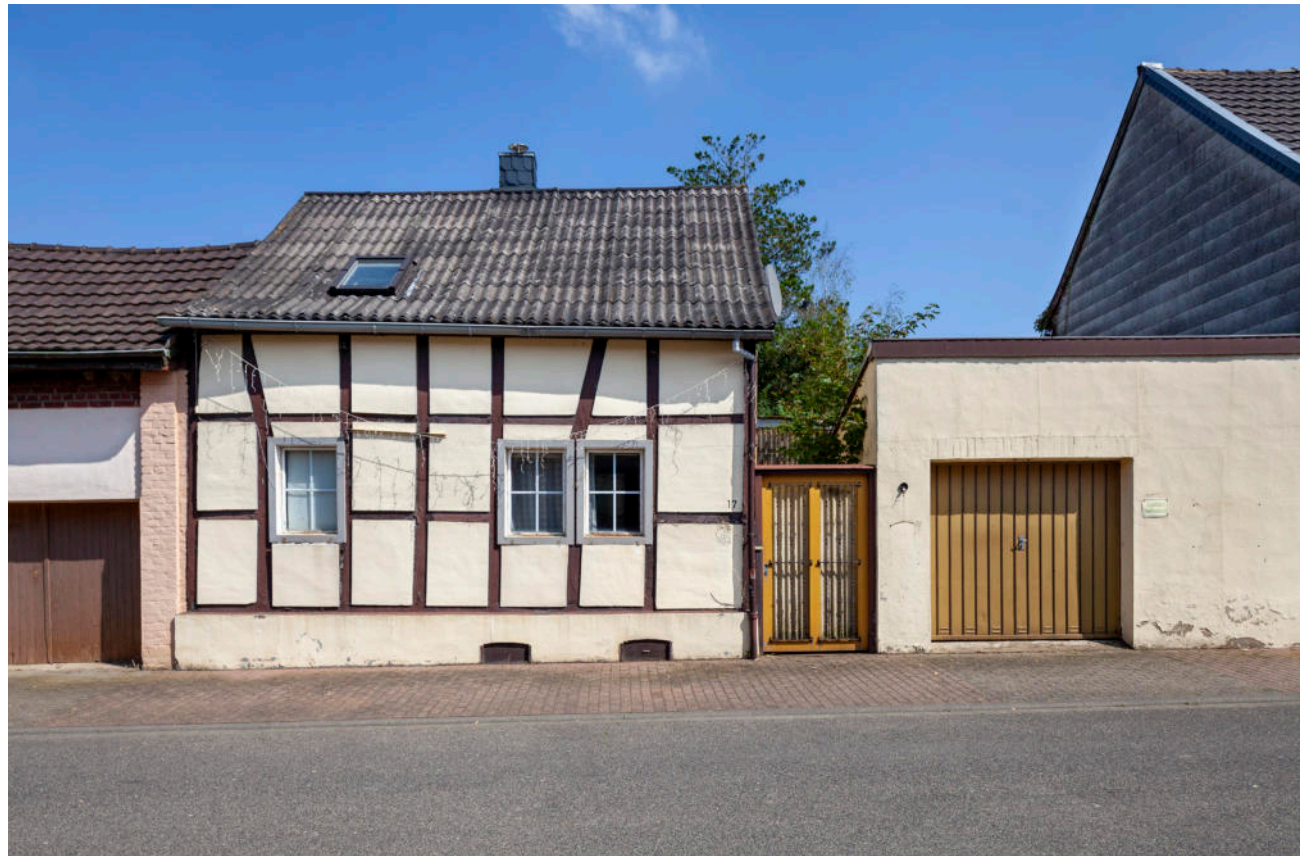
Abb. 12: Straßenansicht, 2021.

Das eineinhalbgeschossige, traufständige Fachwerkhaus mit Kniestock und Satteldach besitzt einen zur Straße hin ausgerichteten Gewölbekeller. Die traufseitige Fassade ist durch zwei Fensterachsen mit insgesamt drei hochrechteckigen Sprossenfenstern gegliedert. Im Grundriss gruppieren sich die Räume um einen mittigen, für die Größe des Hauses überdimensionierten Kaminblock. Neben dem Gebäude befindet sich heute anstatt der ursprünglichen Einfriedung samt Hofzufahrt ein Garagenneubau. Auch rückwärtig an das heutige Haus schließt sich die Wohnerweiterung der Nachkriegszeit an. Hof- und Gartenbereich gehen ineinander über.

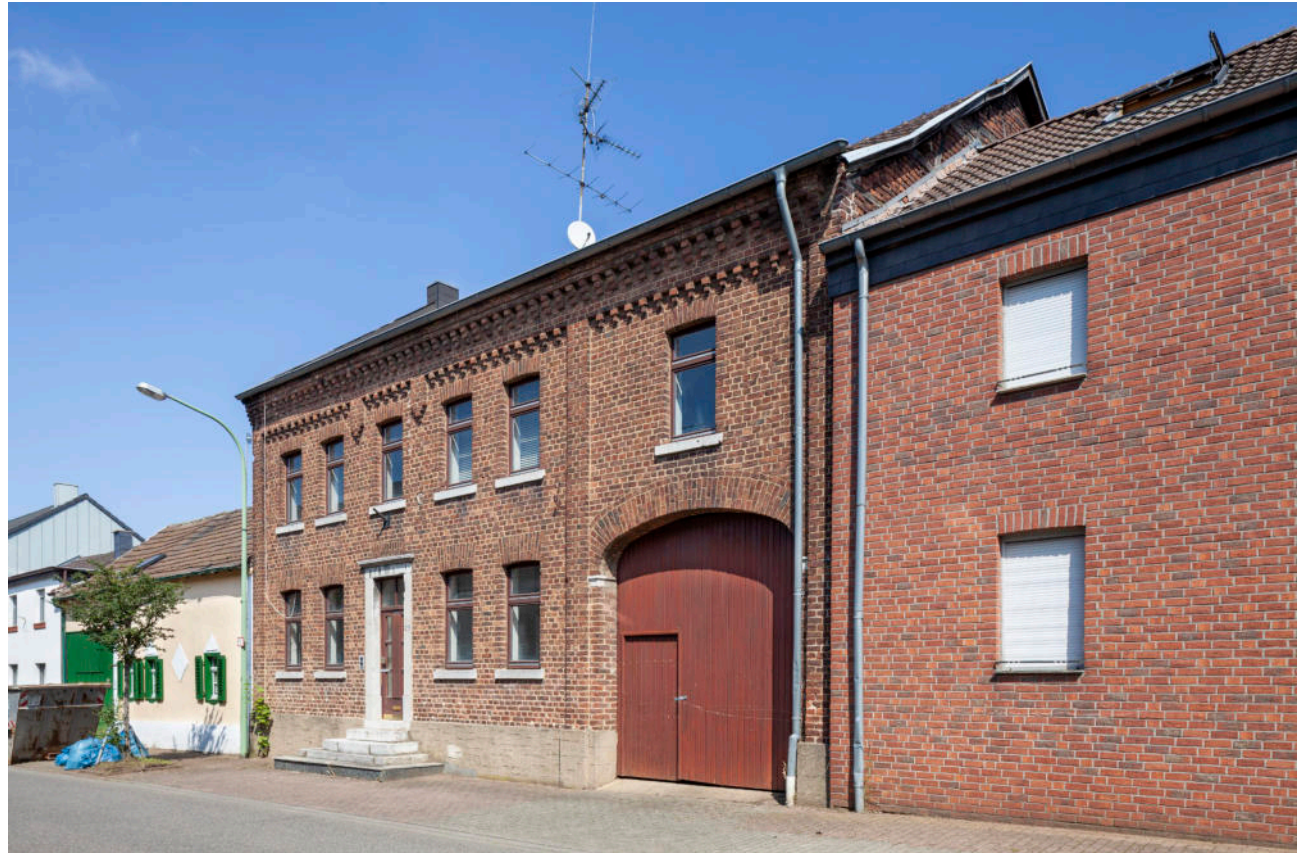
Abb. 14: Straßenansicht, 2021.

Das Wohnhaus der Hofanlage Oberstraße 29 zeigt besonders gut, wie sich die bürgerlichen Wohnvorstellungen und Repräsentationsformen im ausgehenden 19. Jahrhundert auf dem Land verbreiteten. Nicht nur der annähernd symmetrische Grundriss im Erdgeschoss mit Vestibül und geräumigen Treppenhaus und die symmetrische Fassade des straßenseitig erschlossenen Haupthauses, sondern auch die vergleichsweise aufwendige Gestaltung der Haupttreppe, der Kölner Decken und der Holzrahmentüren machen das Gebäude zu einem der repräsentativsten Gebäude im Ort. Denkmalwert ist das Wohnhaus, der Stall ist erhaltenswert.

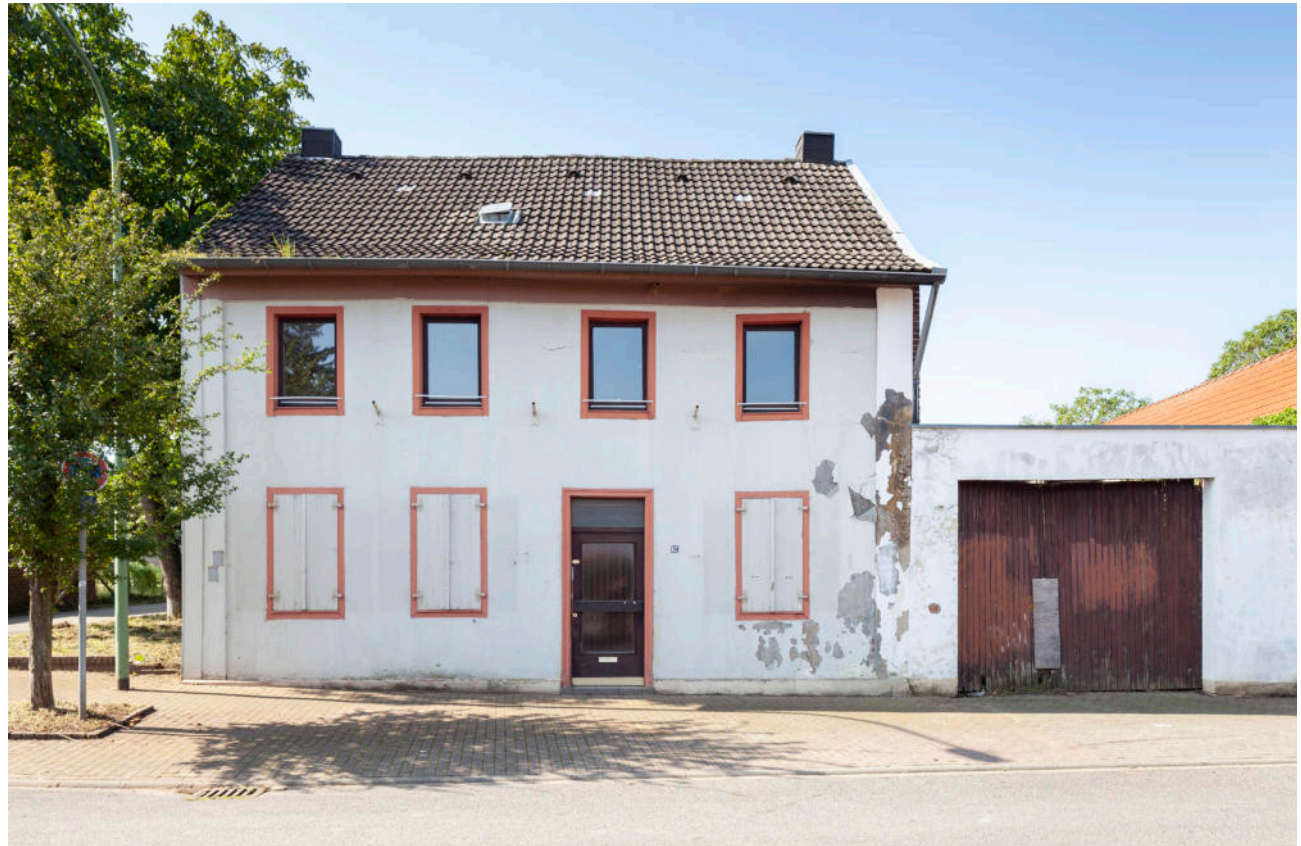
Abb. 17: Straßenansicht, 2021.

Die Bebauung der Oberstraße brannte 1861 weitestgehend ab. Eines der wenigen Gebäude, die den Brand überstanden, ist das wahrscheinlich in der ersten Hälfte des 19. Jahrhunderts erbaute Wohnhaus im Süden der Oberstraße an der Kreuzung mit dem ehemaligen Dürener Weg, gleich gegenüber dem Feuerwehrgerätehaus, dort, wo sich vormals der Löschteich des Dorfes befand. Das Wohnhaus ist Teil einer Hofanlage, deren weitere Bauten in der 2. Hälfte des 20. Jahrhundert ersetzt wurden. Das Haus besitzt eine zeittypische Grundrissaufteilung und die Dach- und Fachwerkkonstruktion steht in der Bau-tradition des 18. Jahrhunderts. Denkmalwert ist das Wohnhaus, strukturell bedeutsam die Hofanlage.

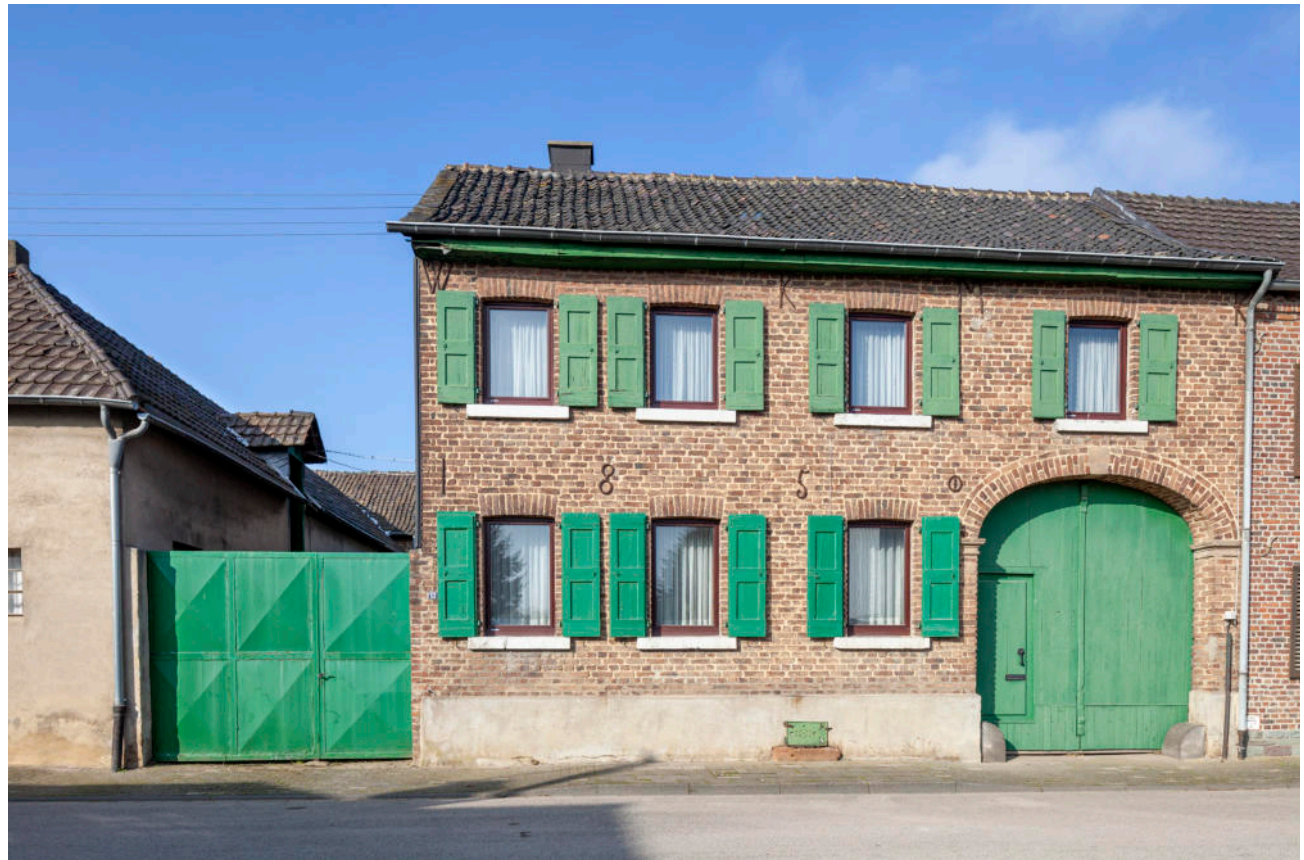
Abb. 19: Straßenansicht mit Wohnhaus, 2021.

Der Dreiseithof besteht neben dem straßenseitigen Wohnhaus im rückwärtigen Bereich aus ein- bis zweigeschossigen Wirtschaftsbauten, wie Lager und Ställe, sowie einer queraufgeschlossenen Scheune, die den Hofbereich vom Garten abgrenzt. Das zweigeschossige, zur Straße hin traufständige Fachwerkwohnhaus besitzt einen Gewölbekeller. Die Gefache der Fachwerkkonstruktion sind mit Backstein, im Giebel auch mit Lehmstaken ausgefacht. Die straßenseitige Backsteinfassade mit integrierter Tordurchfahrt ist durch Eisenanker mit den Initialen der ehemaligen Besitzer (WKMK) sowie des Erbauungsjahres (1850) geschmückt. Die segmentbogig abgeschlossenen Fenster bilden zusammen mit dem Korbboogen der Tordurchfahrt eine gestalterische Einheit. Erschlossen wird das Wohnhaus über den Hof auf der rückwärtigen Traufseite. Im Inneren ist

der Grundriss zweiraumtief sowie zweizonig im Erdgeschoss. Das Obergeschoss erstreckt sich auch über die Fläche der Tordurchfahrt. Bauzeitlich sind im Äußeren erhalten: die Eisenanker der Fassade, der noch teilweise erhaltene Fugenstrich in rotem Mörtel, die Fensterbänke, die profilierten Kämpfer und der Schlussstein der Tordurchfahrt aus Blau-stein, die Fensterläden und die Radabweiser. Die historischen Dachwerkkonstruktion besitzt eine Deckung aus Salzglasurziegeln mit Strohpuppen. Im Inneren hat sich die baufeste Ausstattung mit Treppen und Kölner Decken durchgängig erhalten.

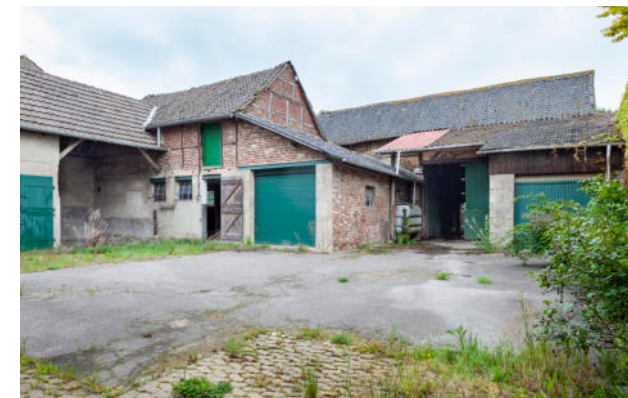
Abb. 20: Hofansicht mit Wirtschaftsgebäuden, 2021.

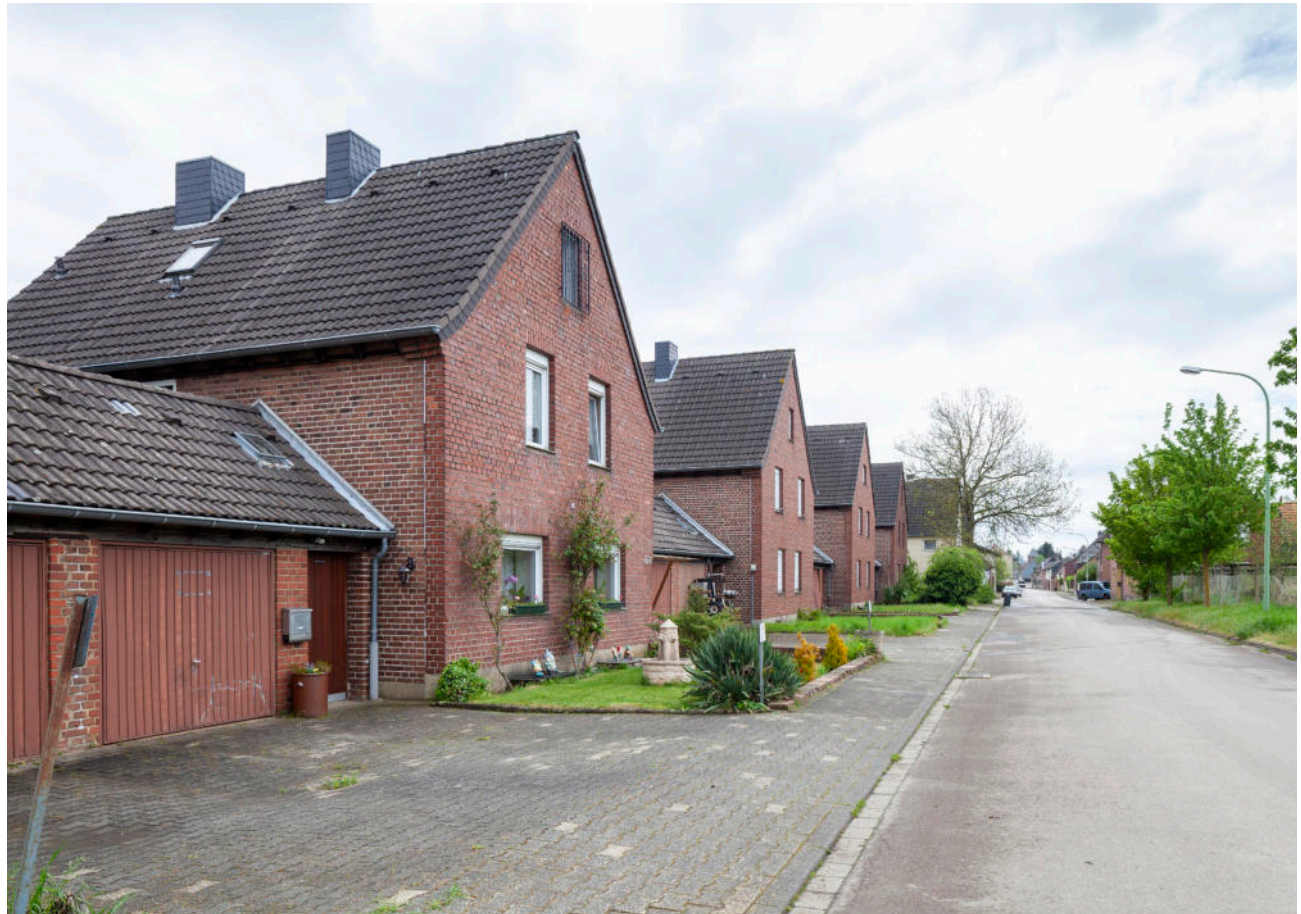
Abb. 26: Straßenansicht, 2021.

Die Anlage besteht aus sieben zweigeschossigen und giebelständig zur Straße ausgerichteten Wohnbauten, die jeweils zwei Wohnungen aufnehmen. Die Gebäude springen von der Straße zurück, sind durch jeweils zwei Garagen miteinander verbunden und bilden zur Straße hin Vorgärten aus. Nur die äußeren Häuser treten aus der ansonsten einheitlichen Flucht hervor und sind im Gegensatz zu den übrigen verputzt und heute zur Straße hin mit Blech- bzw. Kunststoffpaneel verkleidet. Die jeweiligen Wohneinheiten werden über separate Eingänge an den Traufseiten erschlossen und sind nach Geschossen getrennt. Im Inneren sind in den Häusern charakteristische Baumaterialien und eine typisierte Ausstattung erhalten, zu der die Türen, Treppengeländer und die Treppen-

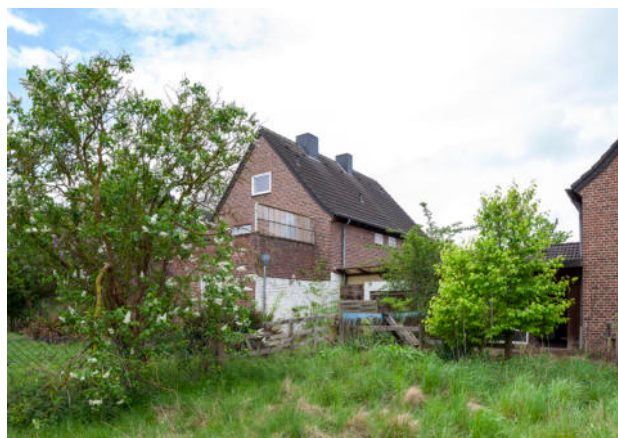
Abb. 27: Rückwärtige Ansicht mit Garten und angebauten Terrassen, 2021.

stufen aus Gussstein gehören. Im rückwärtigen Bereich befinden sich Gärten. Die Keller der Häuser werden von außen erschlossen und weisen neben einer Waschküche auch ein Kohlelager auf. Rückwärtig, zum Garten hin, wurden in den 1960er Jahren die Häuser im Erdgeschoss erweitert, sodass im Obergeschoss Terrassen entstanden. Zudem wurden auch die Straßenfassaden erneuert.

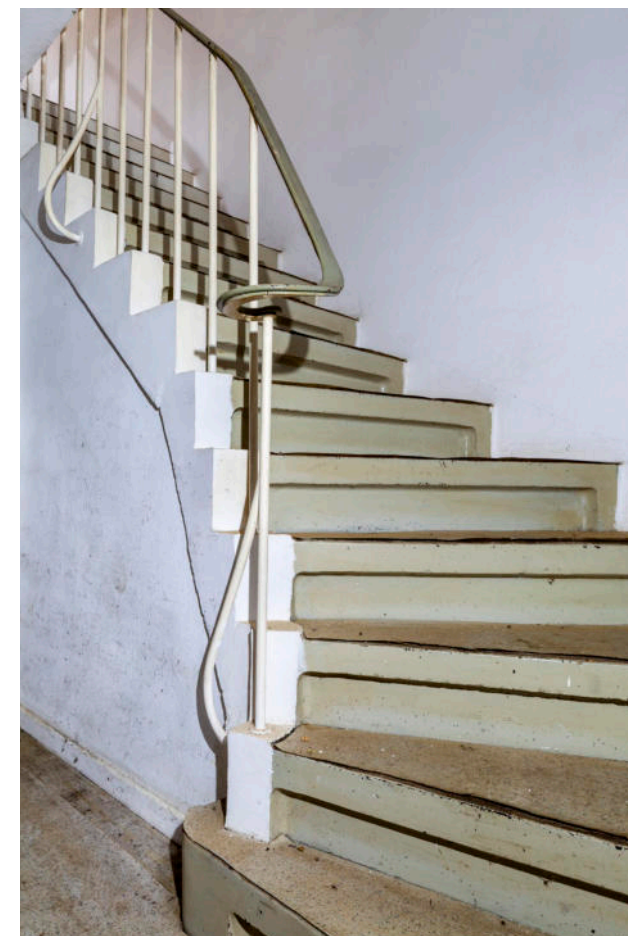
Abb. 28: Bauzeitliche Treppenanlage im Erdgeschoss, 2021.
