Die Heilige Stiege auf dem Bonner Kreuzberg

Restaurierungsarbeiten an den Steinplatten im Eingangsbereich

von Diplom-Restauratorin Verena Wetter

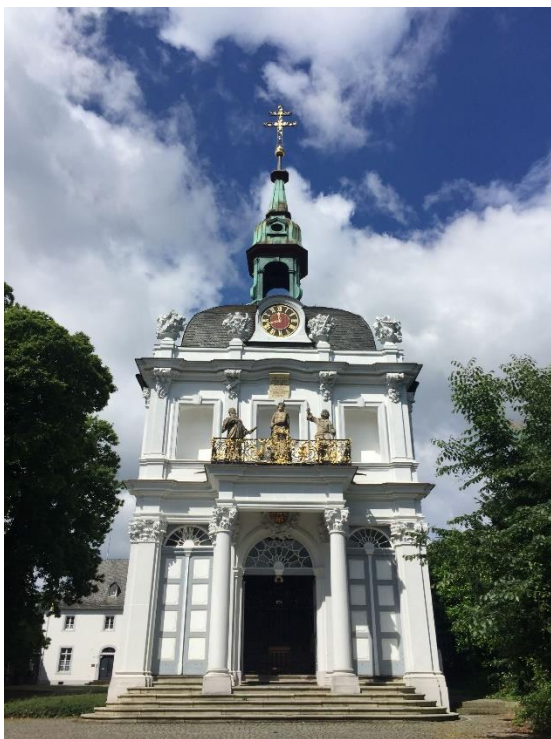
ABBILDUNG 1: FASSADE DER HEILIGEN STIEGE MIT DEM EINGANGSBEREICH,
DER BEARBEITET WURDE (FOTO: CHRISTOPH SCHAAB, LVR-ADR)

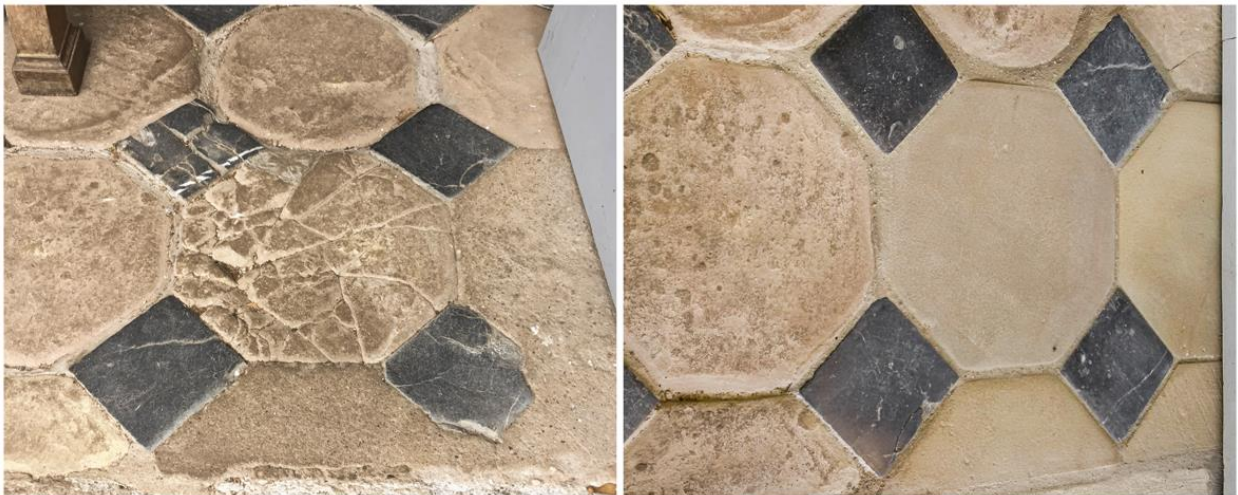
Bei den verwendeten Gesteinen handelt es sich bis auf den Lahnmarmor um Material aus der näheren Umgebung. Der Berkumer Trachyt, aus welchem die seitlichen Treppenläufe im Inneren sowie die Außentreppe bestehen, wurde am Wachtberg südlich von Bonn abgebaut. Bis auf stellenweise stark beschädigte Fugen befinden sich die Stufen in einem guten Zustand. Bei den aktuellen Restaurierungsmaßnahmen wurden die geschädigten Fugen entfernt und mit einem mineralischen Fugenmörtel erneuert. Es folgen zwei weitere Stufen aus Andesit aus dem Siebengebirge, über die durch ein Portal der Eingangsbereich betreten wird. Die Stufen sind leicht verwittert, und ihre Oberfläche ist nach dem Verlust einer Schale aufgeraut. Die Fehlstellen wurden hier mit Steinerfüllungsmörtel geschlossen. Der Boden im Eingangsbereich besteht abwechselnd aus großen, achteckigen Grauwacke-Platten und kleineren, viereckigen Platten aus Blaustein mit einzelnen, weißen Adern. Die Bodenplatten aus Grauwacke sind weicher und dadurch stärker geschädigt als die Platten aus dem härteren Blaustein. Einige Platten wurden

ABBILDUNG 2: ZUSTAND DER BODENPLATTEN VOR UND NACH DER RESTAURIERUNG DURCH DIE FA. PAPE, NEUNKIRCHEN-SEELSCHEID (FOTOS: CHRISTOPH SCHAAB, LVR-ADR, 2019 (LI.); JONAS DETEMPLE, BLB-NRW, 2020 (RE.))

während einer früheren Restaurierungsmaßnahme in Kunststein ergänzt und einzelne Fugen mit einem zu harten, zementgebundenen Mörtel erneuert. Einzelne Platten aus Grauwacke sind so kleinteilig zerbrochen, dass ein Austausch gerechtfertigt werden konnte. Beim Blaustein dagegen mussten nur sehr wenige Platten ausgetauscht werden. Weniger stark geschädigte und zerbrochene Platten konnten ausgebaut, geklebt, die Fehlstellen mit Steinersatzmörtel geschlossen und wieder eingebaut werden. Für den Austausch der Grauwacke-Platten konnte ein passendes Material aus den oberen Lagen eines Steinbruchs in Lindlar gefunden werden. Dieses fügt sich farblich und in seiner Textur sehr gut in die historischen Platten ein. Um auch für einen zukünftigen Steinaustausch das geeignete Steinmaterial zur Verfügung zu haben, wurden weitere Platten aus Grauwacke eingelagert. Geeignete Blaustein-Platten zum Austausch konnten aus alten Lagerbeständen bereitgestellt werden. Die unschön ausgeführten Fugen wurden entfernt und mit einem kapillar aktiven, farblich angepassten Fugenmörtel erneuert.

Mit diesen minimalen Eingriffen konnten die Steinplatten für die Zukunft gesichert und ebenso das Erscheinungsbild der Treppe sowie des Eingangsbereiches wieder aufgewertet werden.
