Dokumentation zum  
24. Kölner Gespräch  
zu Architektur und  
Denkmalpflege  
in Köln, 15. Mai 2017

# Baudokumentation

Methoden – Chancen – Nutzen

Mitteilungen aus dem  
LVR-Amt für Denkmalpflege im Rheinland  
Heft 30

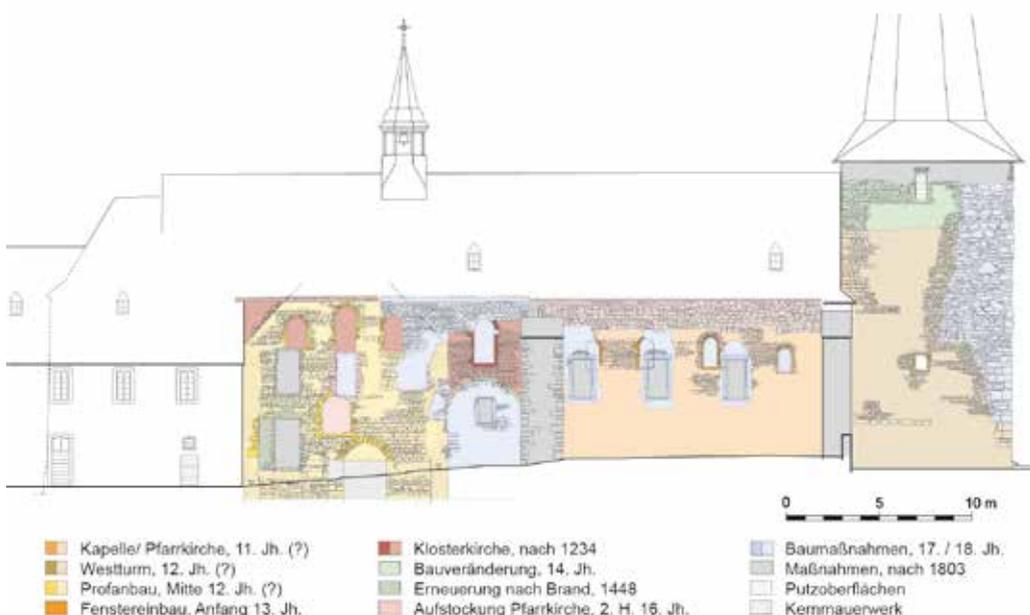
**2. Befund- und Bualterskartierung der ehem. Zisterzienserinnenkirche in Zülpich-Bürvenich, Nordseite. Kristin Dohmen, Christina Notarius, LVR-ADR, 2011/12.**

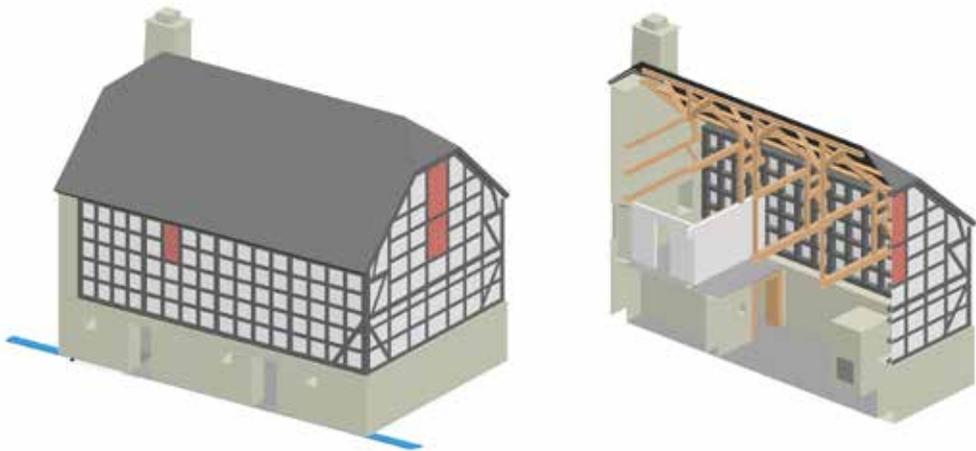
**3. 3D-Modell der alten Lohgerberei in Schleiden-Hellenthal auf der Grundlage der Vermessung des Planungsbüros Prickarz, Heimbach. Hans Meyer, LVR-ADR, 2014.**

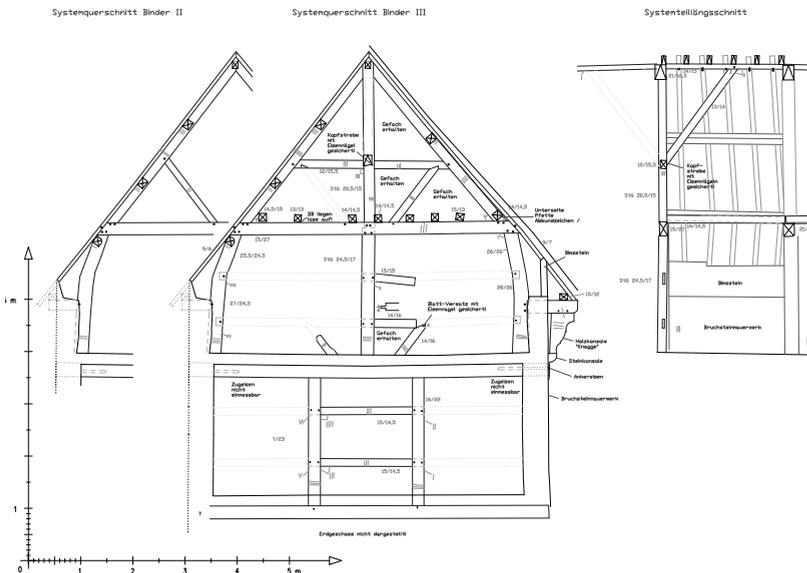
4. Untersuchung zu Aachener Krümmsäulen-Dachstühlen von Andreas Priesters, Untere Denkmalbehörde der Stadt Aachen. Dachstuhl Eicher Weg 60-62, dendrochronologisch datiert 1645/46. Vermessung und Zeichnung: David Grüner, 2016.

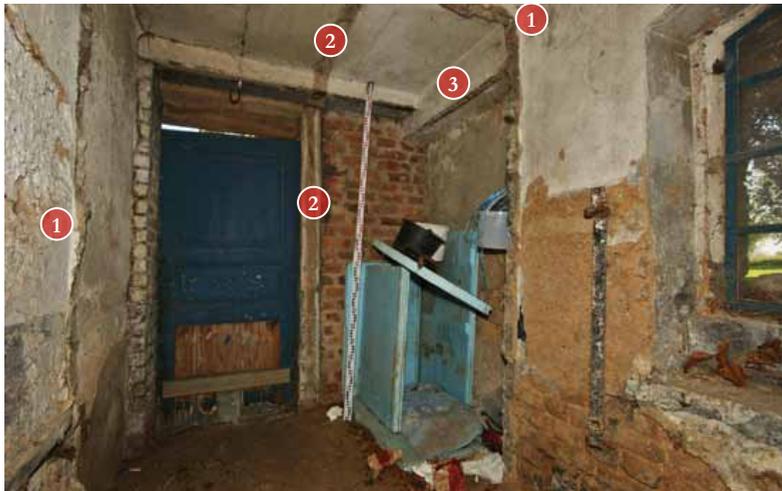
Bezeichnung: Raumansicht nach Nordosten	Bild-/Datei-Bez.: R_0-3_a-b.jpg
--	------------------------------------

#### Überblick nach Nordosten

- Der heutige kleine Ostraum R.0.3 war ursprünglich in drei kleine Räume unterteilt. Die Trennwände bestanden aus einer dünnen Bimssteinmauerung, deren grobe Abbruchspuren an Decke und Wänden noch deutlich erkennbar sind. In der Südhälfte bestand ein Raum über die gesamte Breite von R.0.3, zu dem das einzige Fenster F.0.5 gehörte, und der als gefangener Raum nur einen Zugang über R.0.2 besaß.
- Außerdem waren zwei kleine, jeweils mit eigener Tür ausgestattete Räume zur Hofseite hin angelegt. Ihre Trennwand zeigt sich noch an Türpfosten und Decke. Um zumindest einen 0,90 cm breiten Raum zu erhalten klinkte man die Hofmauer aus und legte einen Doppel-T-Träger ein.
- Doppel-T-Träger (siehe auch hofseitig, S. 13)

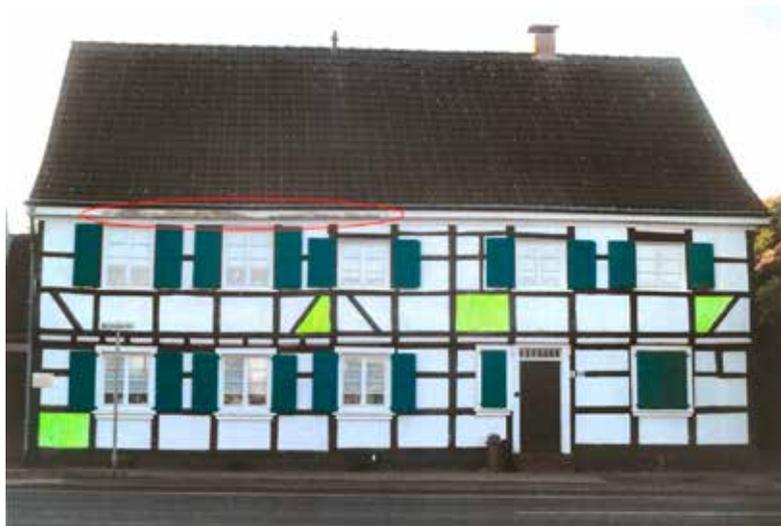
1. Leverkusen-  
Bergisch Neukirchen,  
Fachwerkhaus.  
Kartierung der Scha-  
densbereiche. Archiv  
Stadt Leverkusen,  
Untere Denkmalbe-  
hörde (UDB).

Aufgrund der Art der Maßnahme ist die Dokumentation relativ einfach, somit auch preiswert, aber ausreichend. Als Grundlage dienten ein Foto des Objektes mit Einzeichnung der Schadensbereiche, eine kurze Maßnahmenbeschreibung sowie als Ergänzung ein paar Fotos während und nach Abschluss der Arbeiten. Durch die Dokumentation sind Reparaturen später nachvollziehbar und können auch jederzeit auf ihre Plausibilität und Dauerhaftigkeit überprüft werden (Abb. 1).

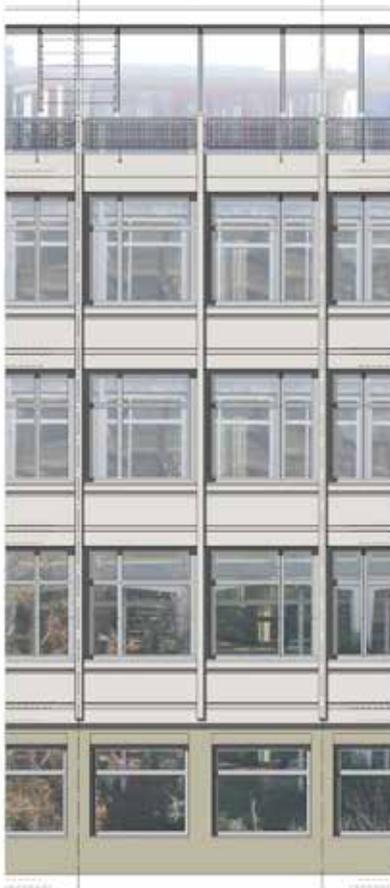
4. Leverkusen-  
Manfort, Städtische  
Berufsschulen.  
Fassadenkonzeption  
nach Farbbefunden.  
Archiv Stadt Leverkus-  
en, UDB.

Durch Abnahme der vorhandenen Gewebeüberdeckungen wurden sowohl die historischen Farbgebungen als auch die Schäden der Betonfassade sichtbar. Parallel zur Betonanierung wurden Konzeptionen der Farbrekonstruktionen für jedes Gebäude entwickelt (Abb. 4). Unterstützend wurden Archivaufnahmen herangezogen, so dass gesicherte Rückschlüsse des ursprünglichen Erscheinungsbildes aller Gebäude und somit die Wiederherstellung der originalen Farbigkeit erreicht wurde (Abb. 5).

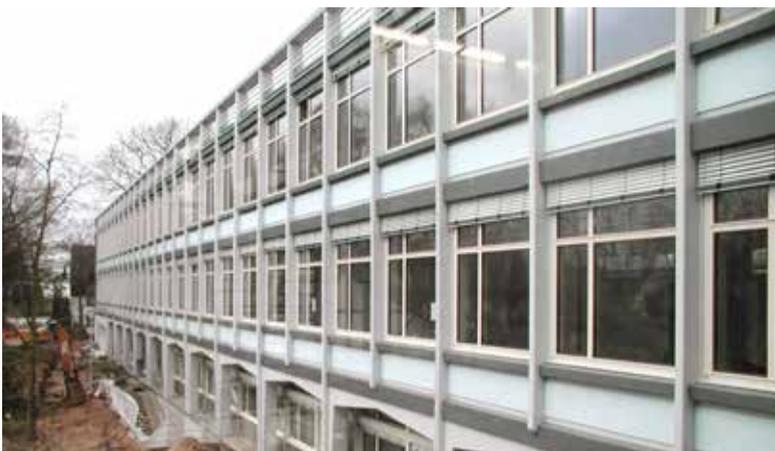
5. Leverkusen-  
Manfort, Städtische Be-  
rufsschulen. Sanierte  
Fassade. Archiv Stadt  
Leverkusen, UDB.

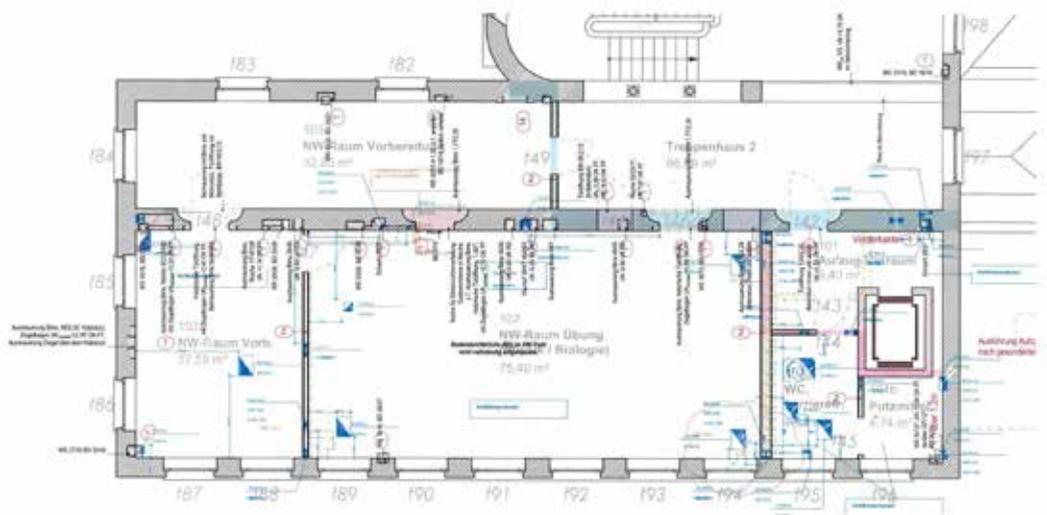
**6. Leverkusen-Opladen, Hauptschule im Hederichsfeld. Neue Werkplanung mit Einzeichnung der Schäden. Archiv Stadt Leverkusen, UDB.**

Statik: Die Wände und Decken waren durch Schlitze und Durchbrüche in großen Teilen geschwächt, der geplante Eingriff durch Heizung, Elektro und Sanitär hätte unweigerlich zu Spätfolgen geführt. So wurden wesentlich detailliertere Zeichnungen notwendig, deren Anfertigung rechnet sich aber durch die genaue Bestandserfassung und die Vermeidung von Schäden nach Fertigstellung. Weiterhin konnte man so die verschiedenen historischen Umbauten dokumentieren und in die Gesamtanierung einfließen lassen (Abb. 6).

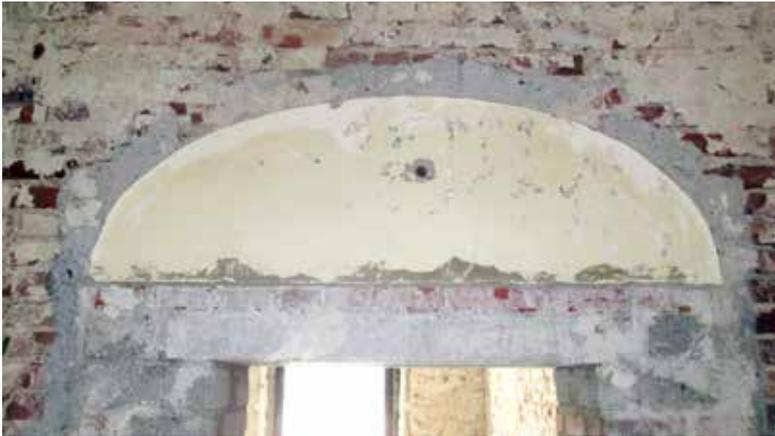
7. Leverkusen-Opladen, Hauptschule im Hederichsfeld. Historischer Türsturz. Archiv Stadt Leverkusen, UDB.

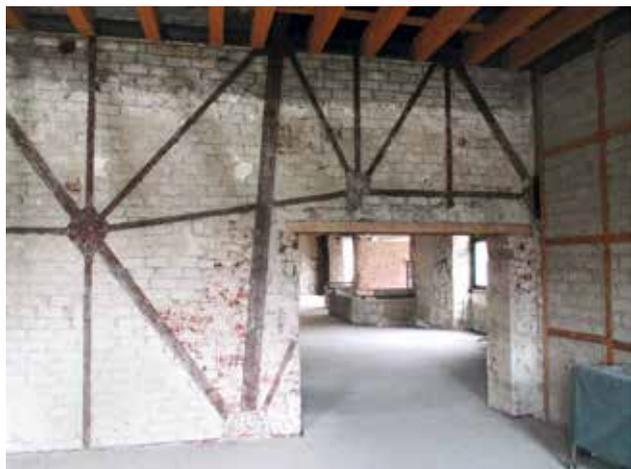
8. Leverkusen-Opladen, Hauptschule im Hederichsfeld. Stahlfachwerk im Dachgeschoss, Durchtrennung Diagonalband. Archiv Stadt Leverkusen, UDB.

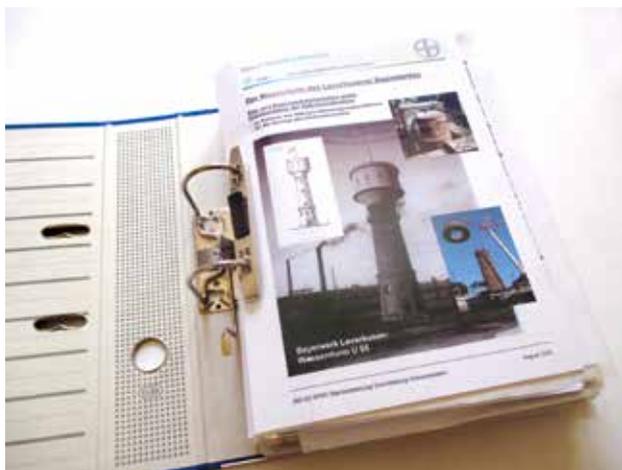
10. Leverkusen-Wiesdorf, Wasserturm der Bayer AG. Fertige Dokumentation. Archiv Stadt Leverkusen, UDB.

tem Bestand musste die Abrissgenehmigung erteilt werden. Bedingung war eine Dokumentation, inklusive der Historie (Pläne, Fotos, Karten), des Bestandes mit Darstellung von Details auch gerade der zur Abrissgenehmigung geführten Schäden sowie den Abriss begleitend eine Bilddokumentation. Durch das betriebseigene Archiv war der sonst sehr schwer zu erbringende Teil der Dokumentation, die Historie, sehr umfangreich (Abb. 10).

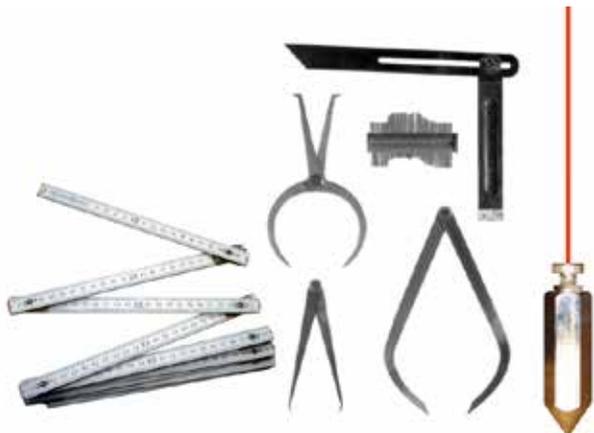
1. Messgeräte für das  
Handaufmaß. Foto:  
Ulrich Jacobs, LVR-  
Amt für Denkmal-  
pflege im Rheinland  
(LVR-ADR), 2017.

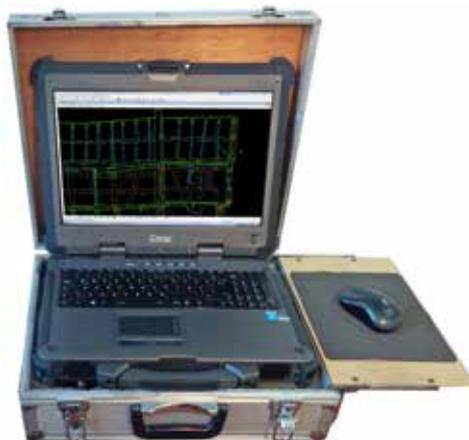
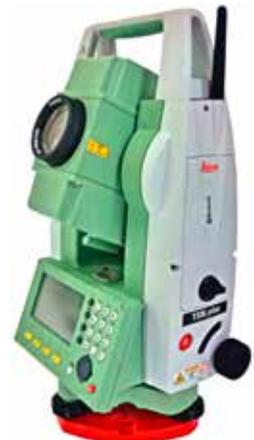
6./7. Ausrüstung für Tachymeteraufnahme. Elektronisches Tachymeter und Toughbook. Fotos: Ulrich Jacobs, LVR-ADR, 2017.

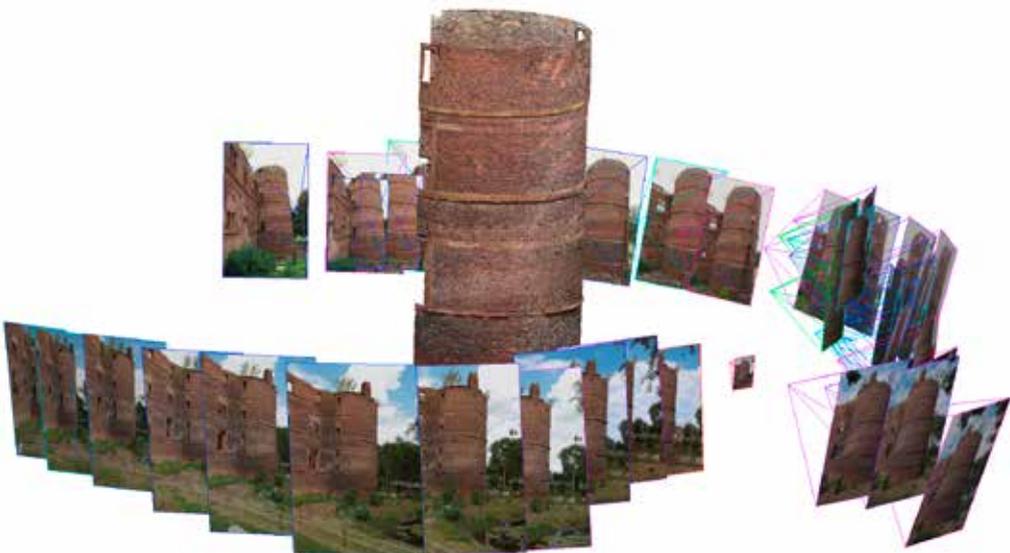
13. SfM-Aufnahmesituation an der Harff'schen Burg in Nörvenich. Fotos: Hans Meyer, LVR-ADR, 2015.

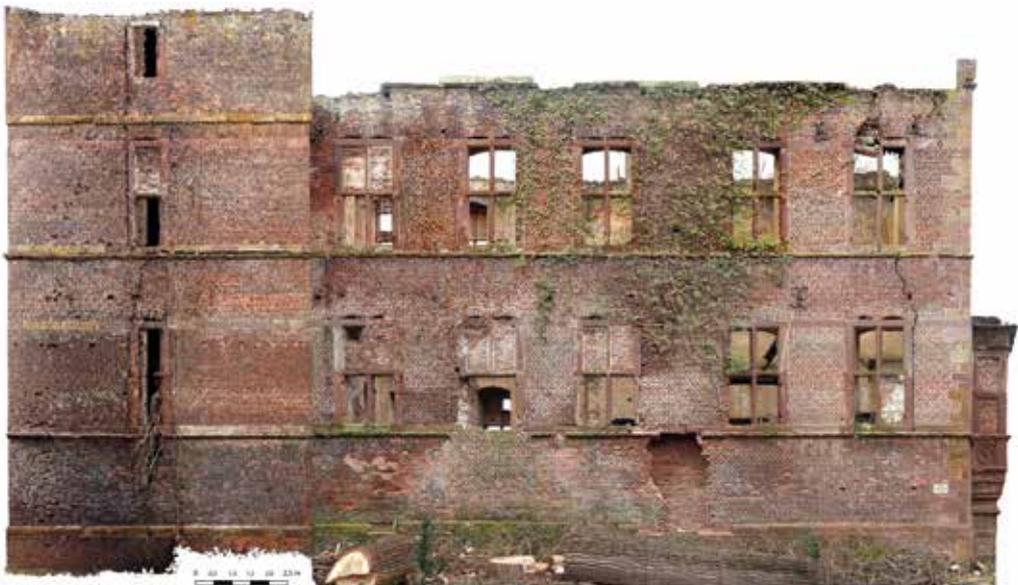
Seite gegenüber:  
14./15. Nörvenich,  
Harff'sche Burg.  
Nord- Ostfassade mit  
Rundturm, M 1:50,  
Kombination aus  
Orthophoto (Turm),  
Bildplan (Fassade)  
und digitalisierter  
Zeichnung. Fotos  
und SfM: Hans  
Meyer, LVR-ADR,  
2015; Zeichnung: H.  
Radschweit, TH Aachen  
1951.

weiterhin der Darstellung von Forschungsergebnissen in Gutachten und Publikationen des Fachamtes. Am Beispiel der seit 1880 unbewohnten und nun verfallenden Harff'schen Burg in Nörvenich (erbaut 1565) sind die aus SfM generierten Orthophotos des schweren Rundturmes an der Nordwestecke mit Bildplänen der Fassaden des langgestreckten Ziegelbaus kombiniert. Für den Turm wurde keine texturierte Oberfläche berechnet, sondern die hochverdichtete Punktwolke exportiert. Die Dokumentation des Ist-Zustandes als Grundlage für die Schadenserfassung der statischen Probleme der Ruine, Kalkulation und Priorisierung der Sicherungsmaßnahmen vereint somit die hohe Informationsdichte der Fotografie mit der Maßstäblichkeit aus Vermessungsdaten.

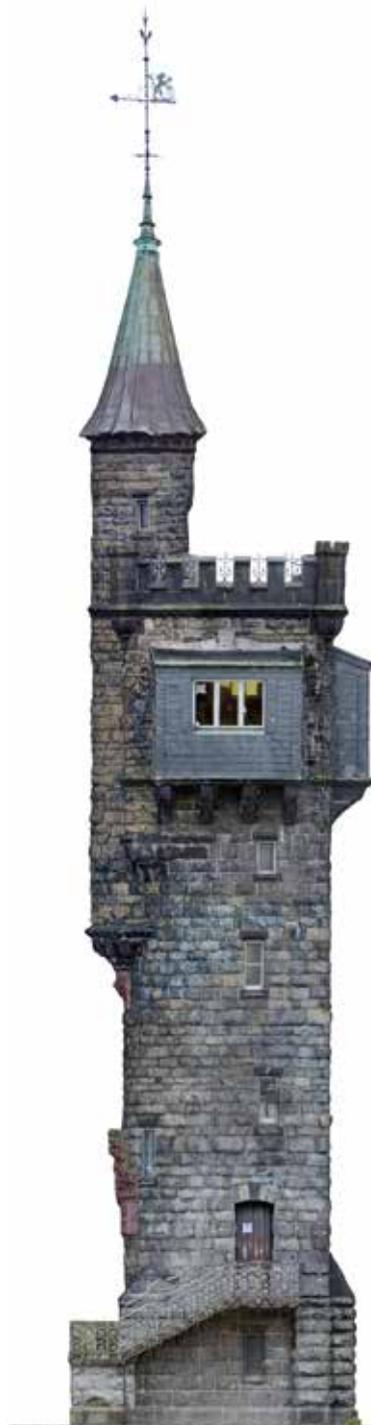
16./17. Wuppertal,  
Weyerbuschturm.  
Orthophoto der  
Südseite, M 1:50, bzw.  
Bild vom Hubsteiger  
aus der Serie  
von 283 Fotos zur  
SfM-Berechnung mit  
kodierten Passpunkten  
(Detail). Fotos und  
SfM: Ulrich Jacobs,  
LVR-ADR, 2016.

Der Weyerbuschturm in Wuppertal wurde zur Vorbereitung einer statischen Sicherung und geplanter Instandsetzungsmaßnahmen mit Tachymetrie im Längsschnitt und vier Geschossgrundrissen erfasst. Für die vier Ansichten im Maßstab 1:50 bot sich das Verfahren SfM an, mit dem die vier Orthophotos aus 283 Bildern berechnet wurden (Aufnahmen von vier Hubsteigerstandpunkten). Die Maßstäblichkeit wird mit Bilderkennung von kodierten Messpunkten gewährleistet.

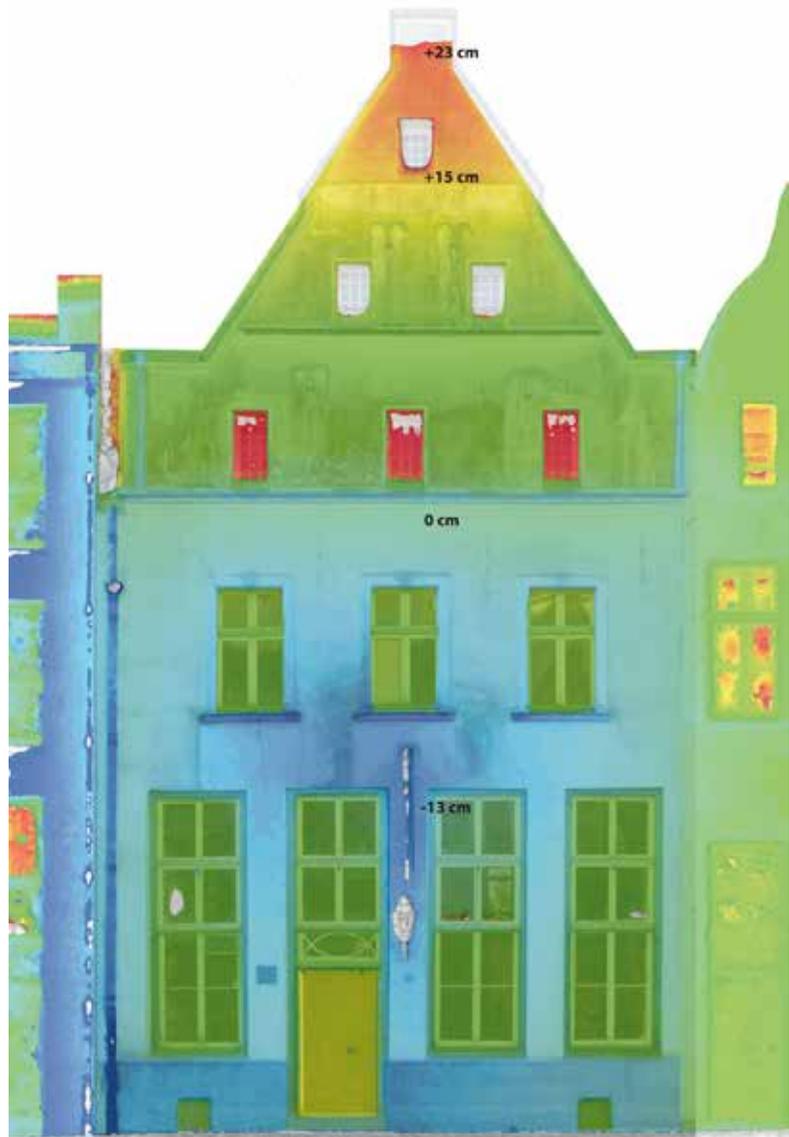
18. Emmerich, Steinstraße 15. Straßenseite, M 1:100, farbige Darstellung der Verformungen. Fotos und SfM: Hans Meyer, LVR-ADR, 2017.

Eine weitere Anwendung und Interpretationsmöglichkeit von Punktwolken zeigt die im Zuge einer Bauaufnahme detektierte Schrägstellung einer straßenseitigen Fassade in Emmerich. Aus der mit SfM generierten Punktwolke werden

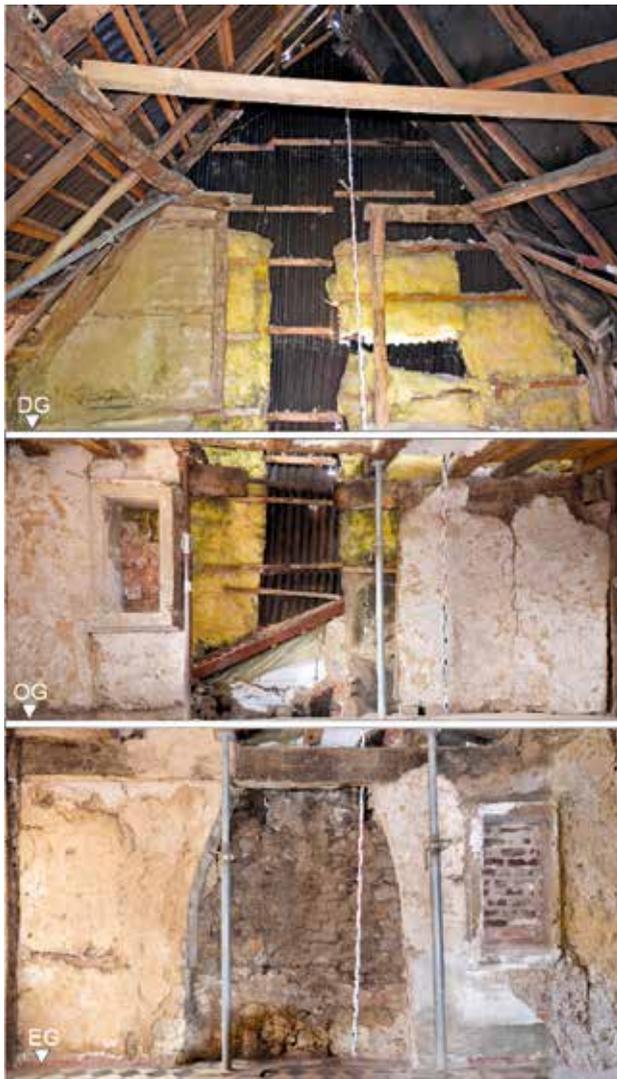
2. Nideggen-Muldenau, Wohnhaus.  
Fotomontage: Rückwärtiger Hausgiebel, Ansicht von Innen.  
Fotos: Ulrich Jacobs, LVR-ADR, 2015.

Die Priorität fiel auf den rückwärtigen Fassadengiebel, der noch zu Beginn der Maßnahme außen wie innen mit Faserzementplatten verkleidet war. Als diese entfernt wurden, kam im Gebäudeinneren ein diffuses Bild – und eine zuvor unbekannte, planungsrelevante Information – zum Vorschein: Das Haus stand (mehr oder weniger) ohne konstruktive Außenwand. Ein Großteil der Fassade bildete ein klaffendes Loch, das über Konterlattung mit Dämmwolle und Wellblechplatten zum Nachbarn hin nur blickdicht geschlossen worden war.

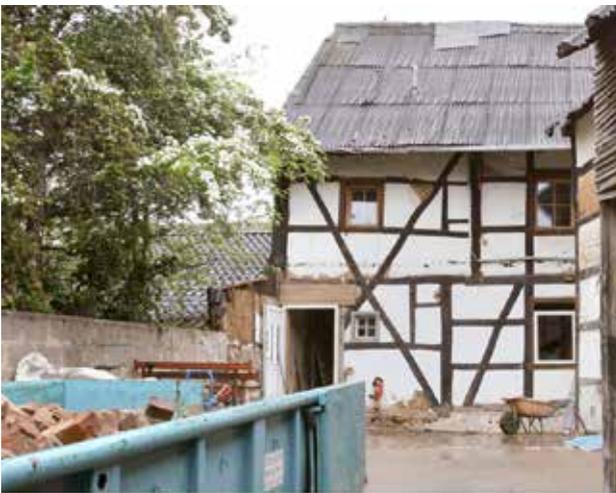
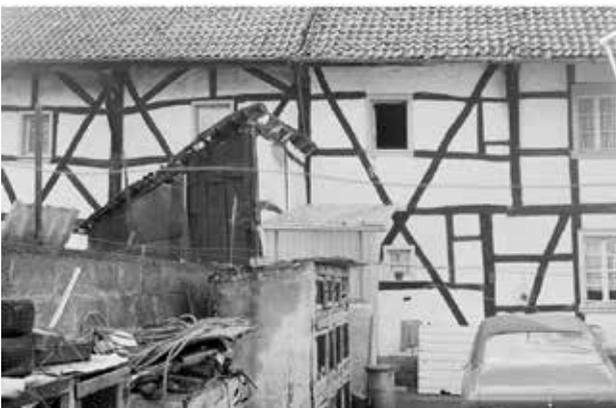
**4. Nideggen-Muldenau, Bauzustand 2014 und 1980. Foto oben: Kristin Dohmen; unten: Denkmalarchiv, LVR-ADR.**

Die Frage des gestörten Hausabschlusses konnte nur durch ein gezieltes Nachforschen in den Archiven beantwortet werden. Dies führte zu einer dritten planungsrelevanten Information: Eine Fotografie von 1979 zeigte die einstige Ausdehnung des Hauses. Vor der Denkmalerfassung und -eintragung 1986 war die Hälfte des gesamten Fachwerkwohnhauses abgebrochen worden. Damit ließ sich durch eine Bildquelle schließlich auch beantworten, wann die Bauwerksbewegungen entstanden waren. Für die aktuelle Instandsetzung zu Wohnzwecken lagen mit dem Wissen zu Baualter und -qualität des Kernbaus (16. Jh.), zu seiner Erweiterung (18. Jh.) und unsachgemäßen Teilerstörung (1980er) neue planungsrelevante Informationen vor.

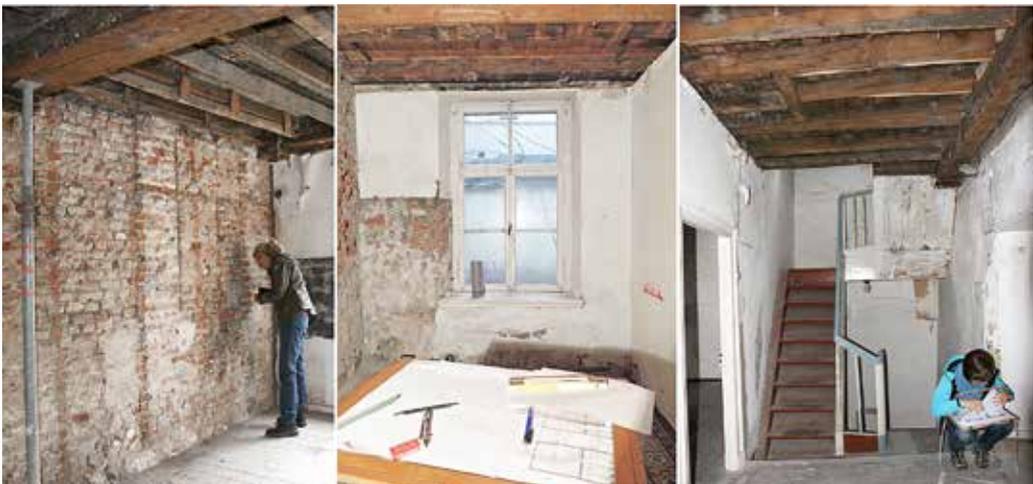
7. Emmerich, Arbeitsfotos nach Freilegung der Bausubstanz. Fotos: Kristin Dohmen, LVR-ADR, 2016.

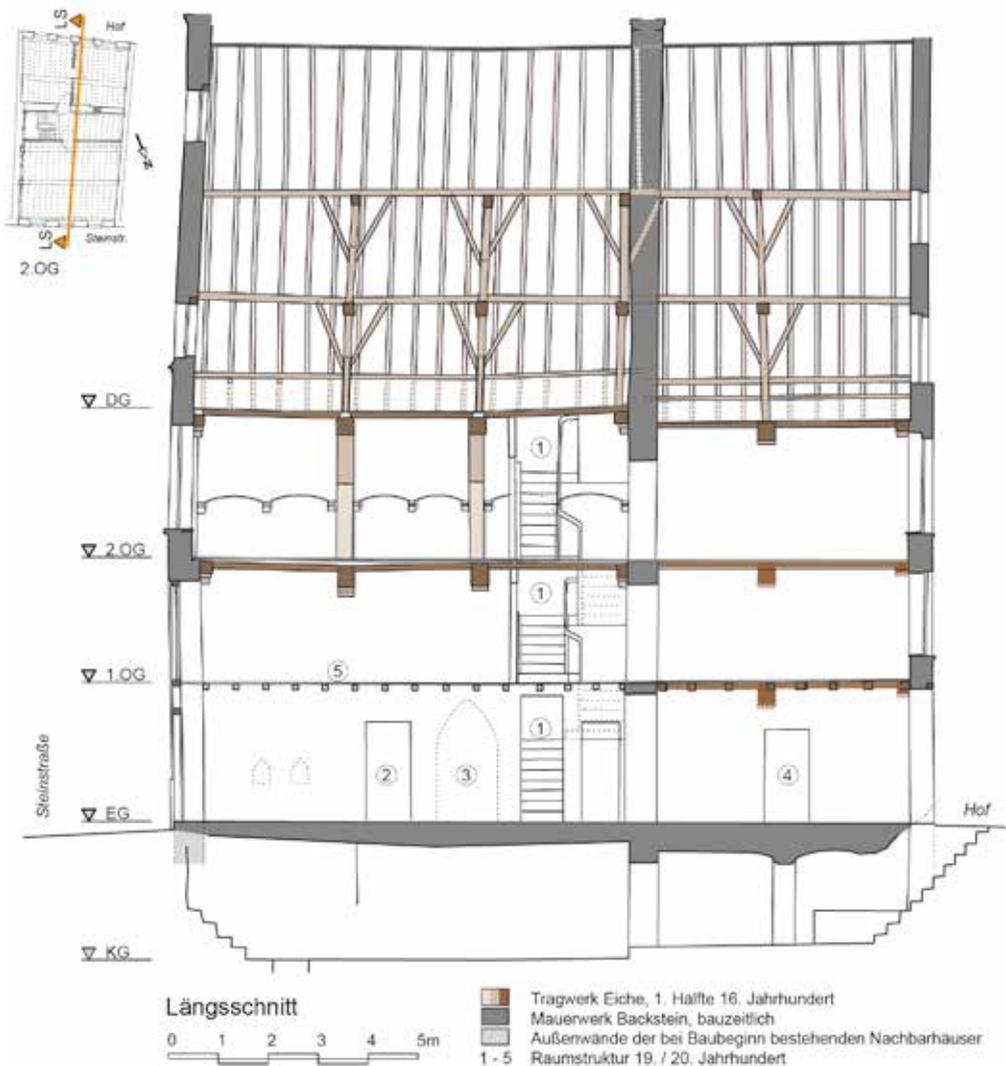
8. Emmerich, Bauaufnahme, hier: Längsschnitt. Bauaufnahme: Hans Meyer, Christina Notarius, Kristin Dohmen, LVR-ADR, 2017.

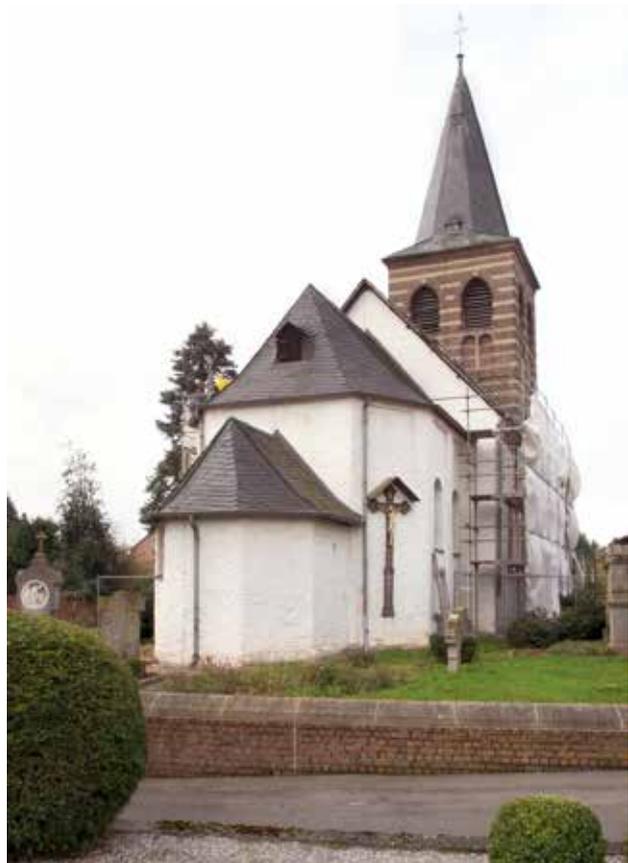
9. Titz-Spiel, Pfarrkirche St. Gereon von Osten während der Baumaßnahme. Foto: Kristin Dohmen, LVR-ADR, 2017.

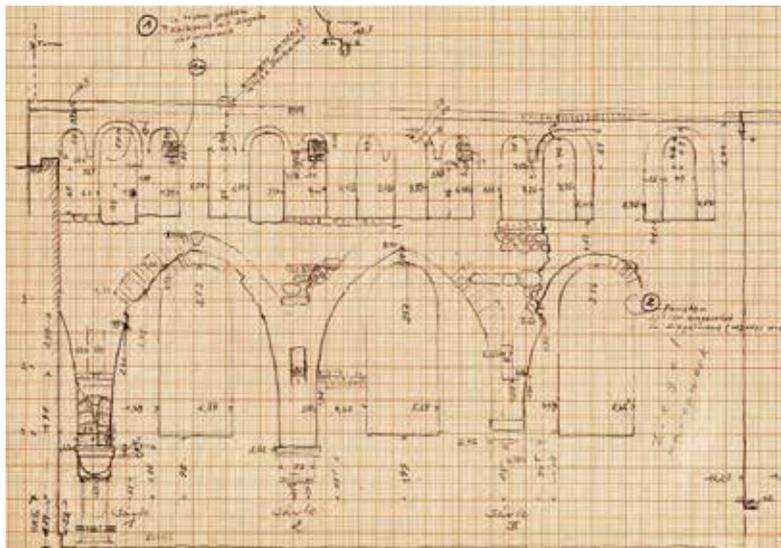
10. Titz-Spiel, Handaufmaß der Baubefunde auf der Süd-wand vom 7.7.1958. Handaufmaß: Hans Merian, 1958.

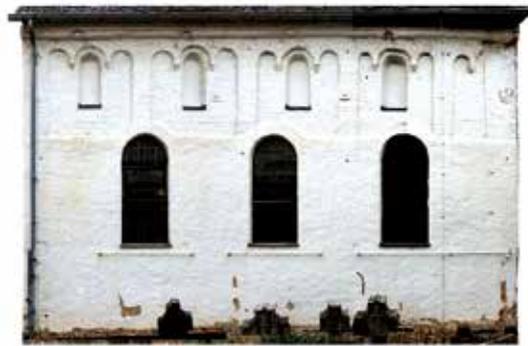
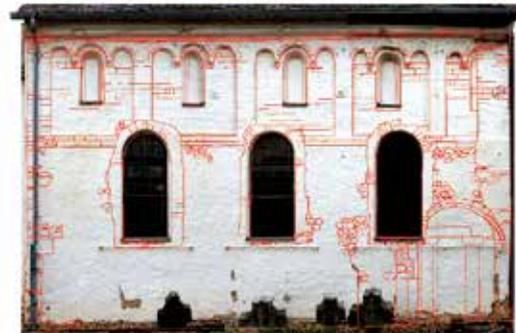
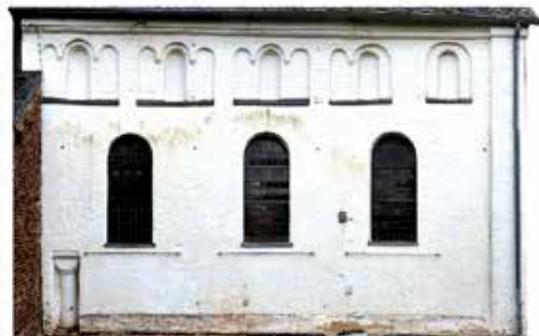
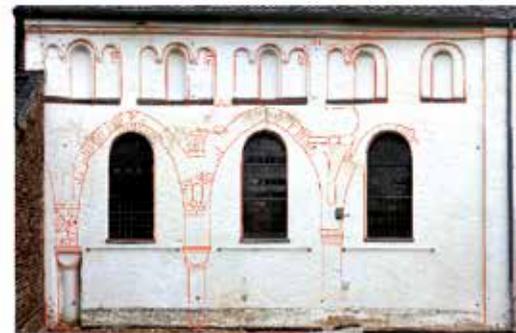
Nordwand

Südwand

Für die aktuelle Maßnahme ergab sich mit den wiederentdeckten Baudokumentationen ein entscheidender Richtungswechsel. Die Aufbereitung und Nutzbarmachung des Materials erwies sich als technische und wissenschaftliche Herausforderung: Die Digitalisierung der Handaufmaße von 1958 im CAD-System ermöglichte exakte Referenzen zur aktuellen Vermessung und deren maßstäbliche Projektion in die neu erstellten Fassadenbildpläne (Abb. 11). Damit lag ohne Substanzeingriffe ein Röntgenbild der unter Putz verborgenen Baubefunde vor. Zudem konnte der reiche Informationsgehalt der Baustellenfotos vom Juli 1958 umfassend nutzbar gemacht werden: Die aus verschiedenen Winkeln aufgenommenen Kleinbildfotos wurden über Passpunktreferenzen maßstäblich entzerrt und zu ganzheitlichen Bildplänen im Maßstab 1:50 montiert (Abb. 12 u. 13, oben). Die so erstellten Fassadenbildpläne der südlichen und nördlichen Langhauswand geben einen direkten und zusammenhängenden Blick in die Baustelle vom „Juli 1958“. Sie informieren über die heterogenen Mauerwerke, ermöglichen ein Messen im Foto sowie die Nachvollziehbarkeit der ermittelten Baubefunde und Untersuchungsberichte. Der Informationsgehalt war in der Zusammenschau so reichhaltig, dass eine Neuauswertung – in Baualtersplänen mit Materialangaben (Abb. 13, unten) – für die aktuelle Maßnahme bereitgestellt

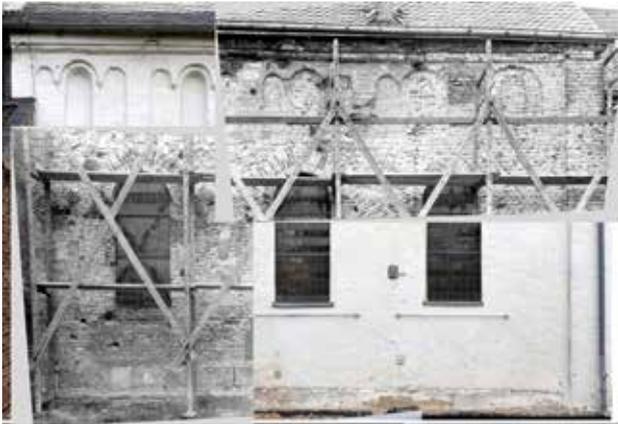
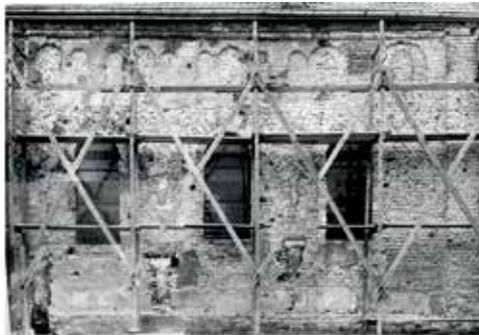
12. Titz-Spiel, Passpunktreferenzierung und Montage der entzerrten Fotos zu einem Messbild: Hans Meyer, LVR-ADR, 2015.

Bildgewinnung (2015) auf Grundlage der Befundfotos (1958). Einbindung der Fotos in das aktuelle Messsystem. Entzerrung und Montage zu fotografischem Messbild.

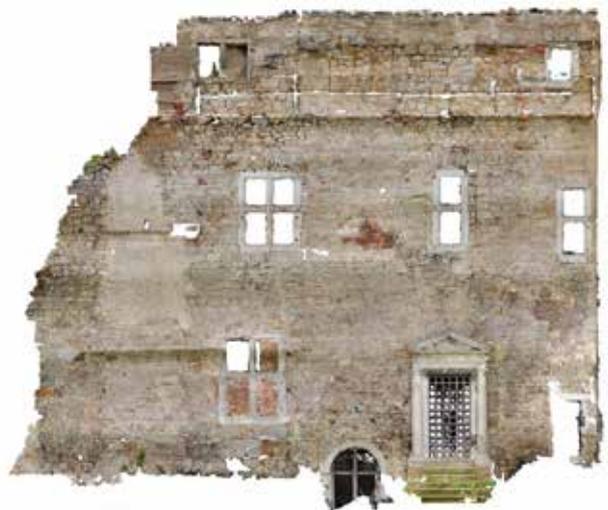
2. Eingerüstete Nordwand der Burg Nothberg. Mit dem SfM-Verfahren aus 557 Fotos erzeugtes, vermaschtes und texturiertes 3D-Modell. Fotos: Ekkehard Kandler, Köln.

Bei Restaurierungsarbeiten entdeckte man in den Außenwandabschnitten des Treppenhauses eine bisher unbekannte Fachwerkkonstruktion, teilweise in sehr schlechtem Zustand. Vor weiteren Arbeiten musste kurzfristig eine Dokumentation erfolgen. Da Geometriedaten schon vorhanden waren und Gerüste im Treppenhaus standen, bot sich eine fotografische Dokumentation an. Es wurden drei Bildserien erstellt, im Erdgeschoss, im Obergeschoss und auf einer unter dem Dach eingezogenen Gerüstplattform mit jeweils 108, 128 und 176 Bildern. Die Berechnung erfolgte mit aSPECT3D. Nach Skalierung und Orientierung wurden die drei Punktwolken in Cyclone importiert, auf die notwendigen Bereiche reduziert und

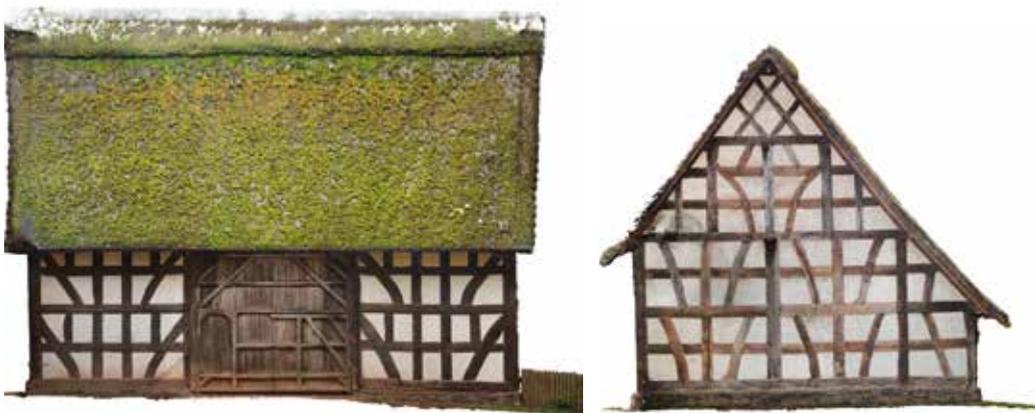
7. 3D-Modell mit den Texturen aus dem SfM-Verfahren. TH Köln, Jost Broser.

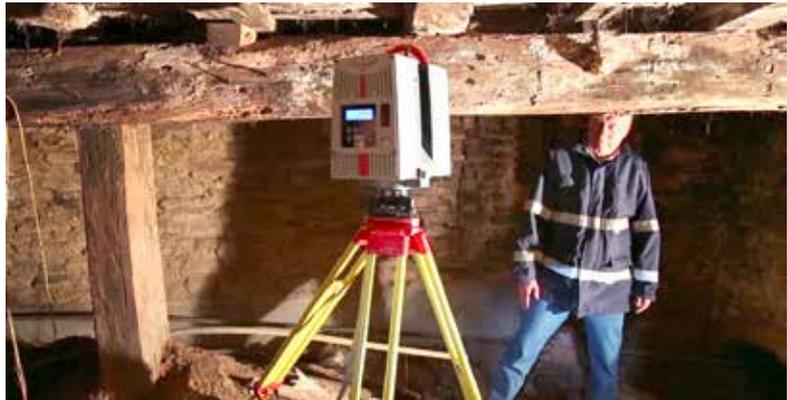
3. Rheinbach-Oberdrees, Hofanlage.  
Laserscanning:  
Dreidimensionales Vermessen auch in nahezu dunklen Kellern. IngenieurTeam2, Rheinbach.

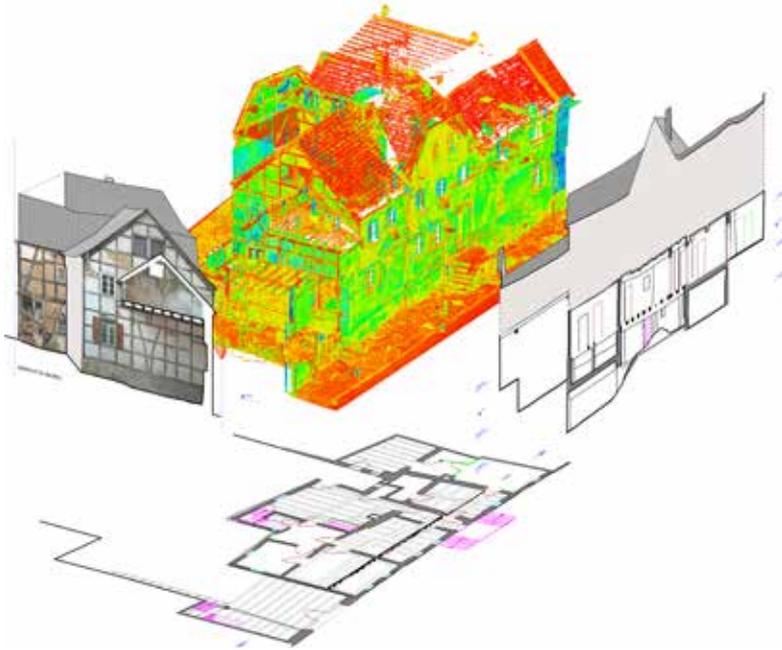
4. Rheinbach-Oberdrees, Hofanlage. Der Millionen Punkte enthaltene 3D-Scan als Basis der zeichnerischen Auswertung. IngenieurTeam2, Rheinbach.

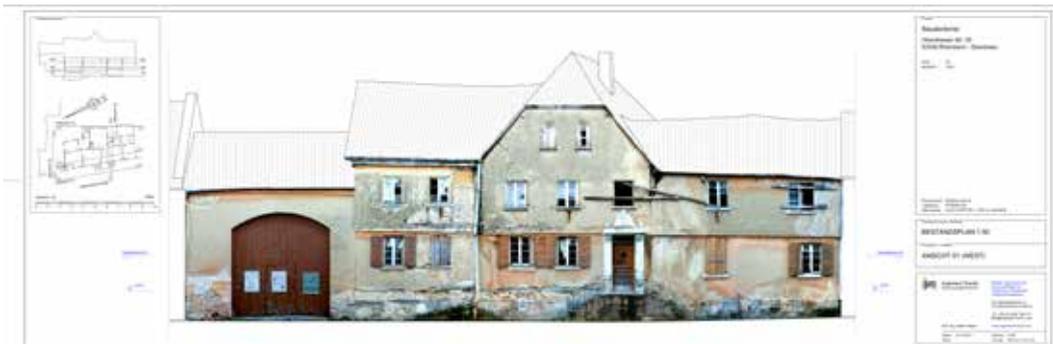
**5. Rheinbach-Oberdrees, Hofanlage.**  
**Photogrammetrie:**  
 Aus entzerrten Fotos maßstäblich montierter Fassadenbildplan.  
 IngenieurTeam2,  
 Rheinbach.

Über die situationsbedingte Wahl für das eine oder andere Messverfahren bieten einige Verfahren reizvolle Mehrwerte, zum Beispiel das Laserscanning und die Photogrammetrie. Beide Aufnahmeverfahren haben dokumentarischen Wert, da

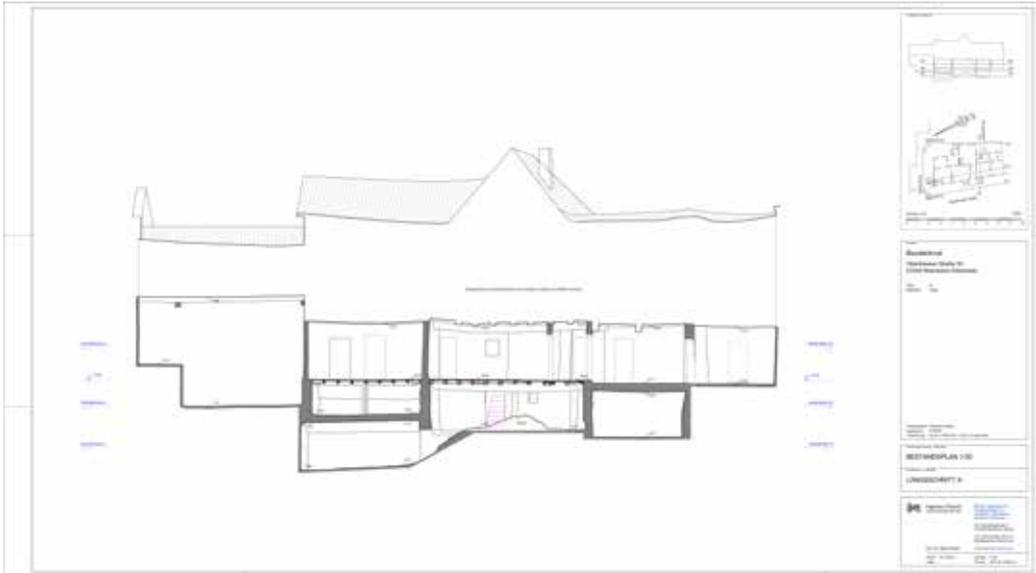
**7. Rheinbach-Oberdrees, Hofanlage. Längsschnitt mit Darstellung des Keller- und Erdgeschosses; die oberen Geschosse waren aus Sicherheitsgründen nicht mehr begehbar. IngenieurTeam2, Rheinbach.**

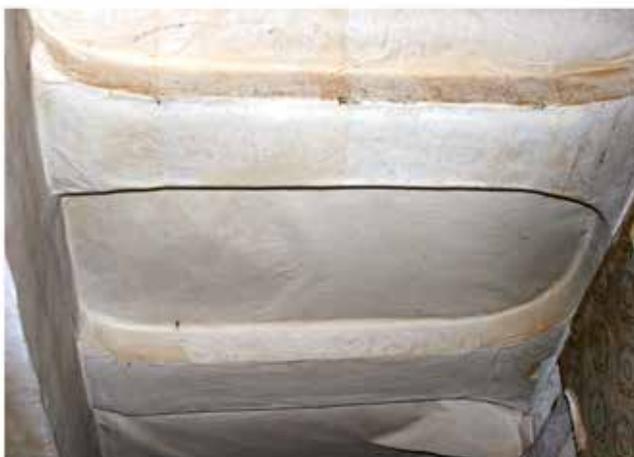
<b>Abb:</b>	<b>Bauteil:</b>	<b>Beschreibung:</b>
64	EG, Raum 0.2, Decke	Bauzeitliche Holzbalkendecke, komplett verputzt und mit Rundkehlen versehen. Hier: nordwestlicher Teil, zwischen Außenwand und Unterzug.

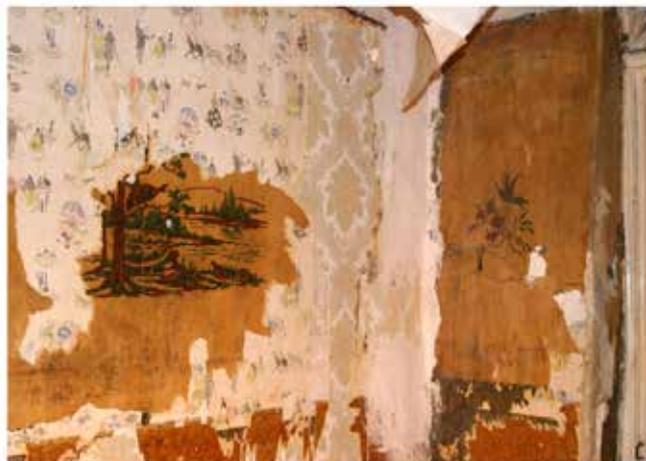
10. Rheinbach-Oberdrees, Hofanlage.  
Die im Raumbuch eingebundene Fotodokumentation vermittelt den subjektiven Raumeindruck.  
IngenieurTeam2,  
Rheinbach.

Abb:	Bauteil:	Beschreibung:
52	EG, Raum 0.1, Wand c und Wand b	Raumeindruck nach Osten. Wandfassung mit dunkel gestalteter Brüstungszone und ockerfarbenem oberem Bereich. Darauf florales Motiv aus Blüte mit Vogel. An Wand d Wald- und Moorlandschaft.

Diese textliche Dokumentation wird belebt durch Fotos. Dem Gesamtfoto einer Wand folgen Aufnahmen wesentlicher Details. In der wiederkehrenden Abfolge der bildlichen Darstellung ergibt sich im Idealfall ein kontinuierlicher Raumeindruck, der auch dem nicht ortskundigen Betrachter einen lebendigen Eindruck des Raumes und schließlich des Gebäudes in seiner Gesamtheit bietet.

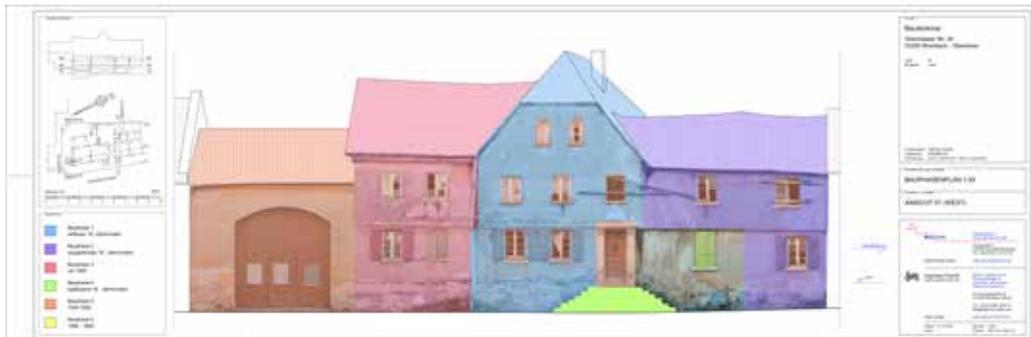
12. Rheinbach-Oberdrees, Hofanlage. Fassadenbildplan mit überlagerter Zeitgeschichte aus dem Bauphasenplan. IngenieurTeam2, Rheinbach.

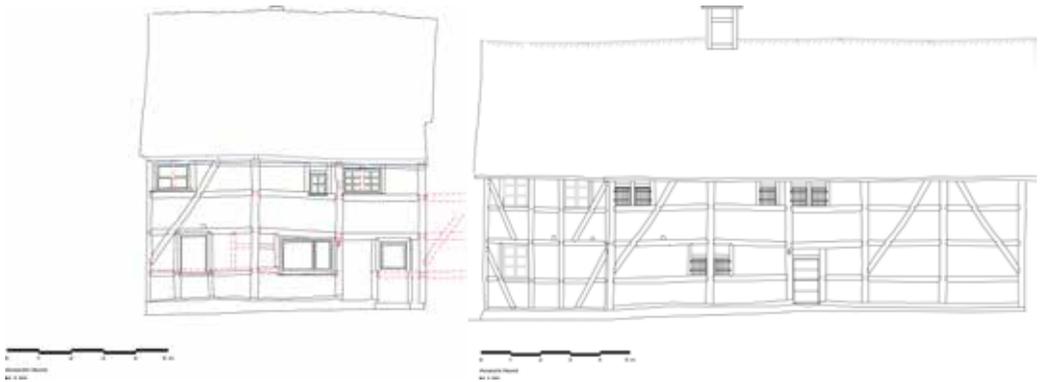
6. Bergisch Gladbach, Rommerscheider Hof. Nordansicht, Rekonstruktionszeichnung. Ekkehard Kandler, Köln.

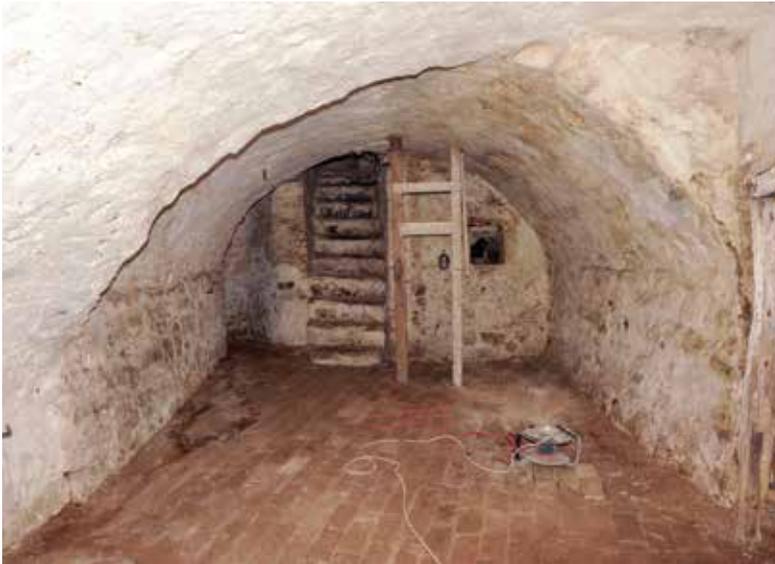
8. Bergisch Gladbach, Rommerscheider Hof. Keller 1. Foto: Ekkehard Kandler, Köln.

Die aus dem Laserscan erstellte Zeichnung des Kellergrundrisses zeigt fünf scheinbar willkürlich aneinandergereihte unterschiedliche Raumteile. Besonders interessant ist hiervon der tonnenüberwölbte Keller 1, da er mit dem heutigen aufgehenden Gebäude offensichtlich nichts zu tun hat. Mit einiger Erfahrung erkennt man deutlich die Abmessungen eines ehemaligen quadratischen Steinwerks,

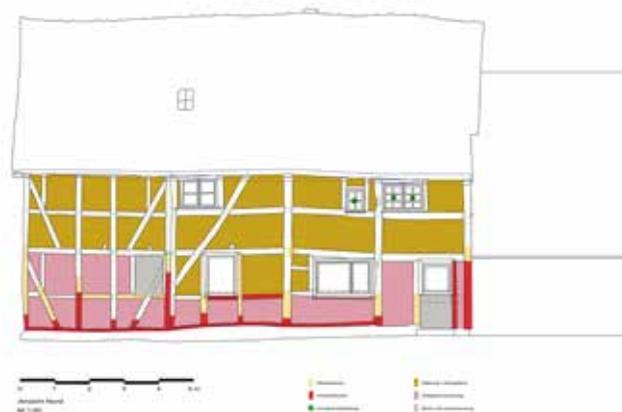
10. Bergisch Gladbach, Rommerscheider Hof. Gebrannte innere Oberfläche einiger Ausfachungen. Foto: Ekkehard Kandler, Köln.

Aufgrund der umfangreichen Fachwerkschädigungen erfolgte die Entscheidung, auf der Innenseite des Gebäudes eine neue Holzrahmenkonstruktion zu planen, die die gesamte statische Funktion übernimmt. Damit wird das historische Holzfachwerk statisch „freigestellt“, es können damit umfangreichere originale Fachwerkteile erhalten bleiben und ein Nachweis der Funktionstüchtigkeit von Zapfenverbindungen ist nicht erforderlich. Im Bereich der jetzigen Ziegelausfachungen erfolgt eine Komplettausmauerung mit Strohlehmsteinen in einer Stärke von ca. 25 cm. Bei den vorhandenen Stakungen wird die Entscheidung auf der Baustelle fallen müssen, welche erhalten werden können. Die „gebrannten“ Lehmausfachun-

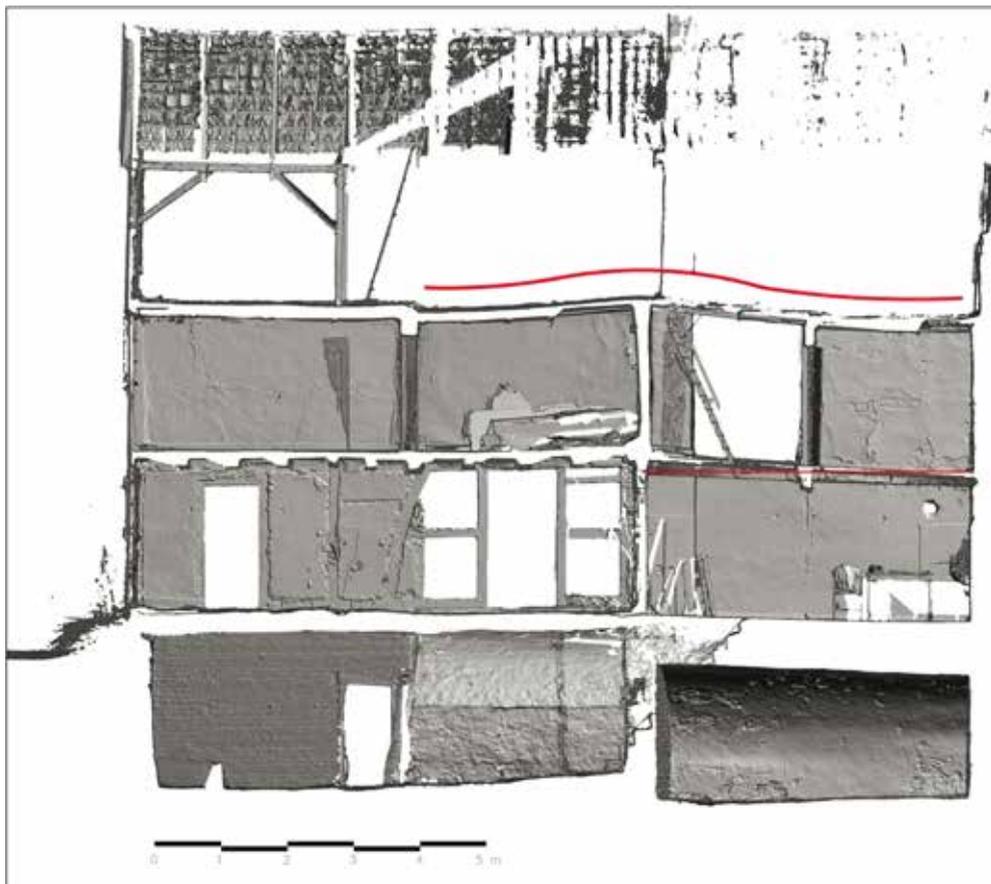
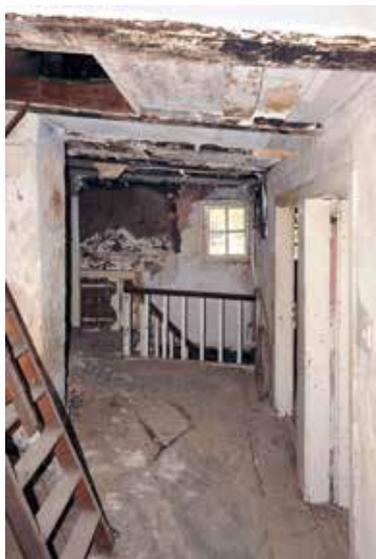
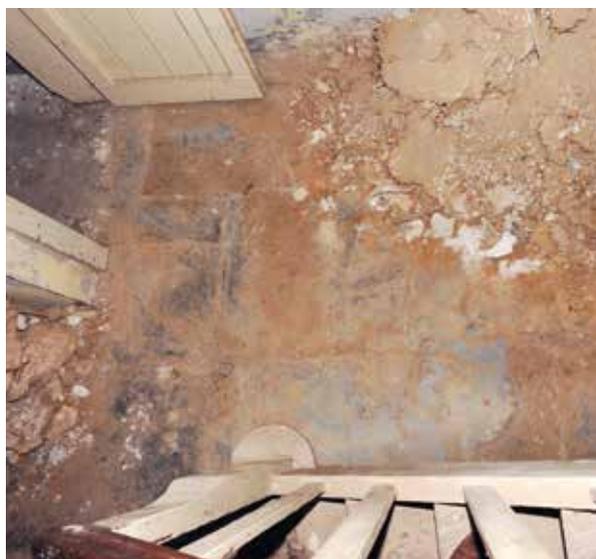
Seite gegenüber:  
11. Bergisch Gladbach, Rommerscheider Hof. Oben: Schnittzeichnung, rote Markierung zeigt die eigentliche Horizontale. Unten links: Decke im 1. OG. Ekkehard Kandler, Köln.
