Dokumentation zum  
24. Kölner Gespräch  
zu Architektur und  
Denkmalpflege  
in Köln, 15. Mai 2017

# Baudokumentation

Methoden – Chancen – Nutzen

Mitteilungen aus dem  
LVR-Amt für Denkmalpflege im Rheinland  
Heft 30

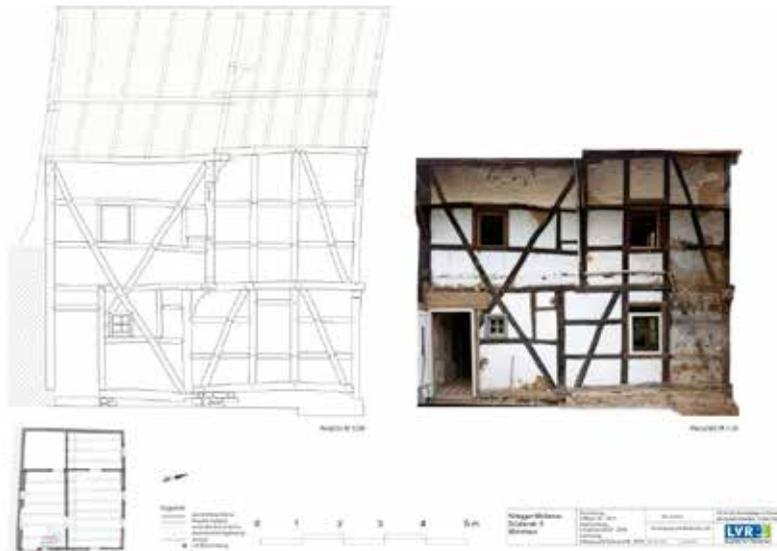
### Beispiel: Ansicht Strichauswertung und Messbild M 1:50

Ansichten werden als Sichtkanten dargestellt. Fassaden sind in ihren denkmalprägenden Gestaltungselementen zu erfassen (z.B. Sockel, Gesimse, Fenster- und Türstürze, Fensereinteilungen, Türrahmen und -blatt usw.). Das Baumaterial ist je nach Zeugniswert in die Ansicht mit aufzunehmen. Bei Ziegel- oder Bruchsteinmauerwerk genügt es in der Regel, wenn die Steinstruktur an einigen ausgewählten Stellen aufgezeichnet wird. Bei Fachwerk ist der gesamte konstruktive Abbund darzustellen. Fassadenansichten können im Einzelfall auch durch Messbilder (maßstäblich entzerrte Fotobildpläne) ersetzt werden.

Jede Bestandszeichnung ist mit einem Plankopf und einer Maßlatte zu versehen.

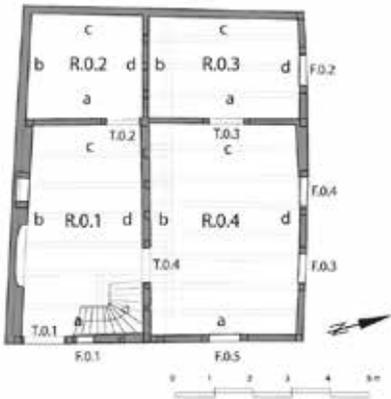
*Erdgeschossgrundriss einer einfachen Gebäudestruktur*

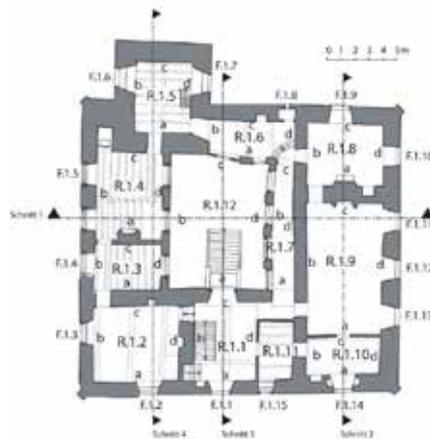
*Obergeschossgrundriss einer komplexen Gebäudestruktur*

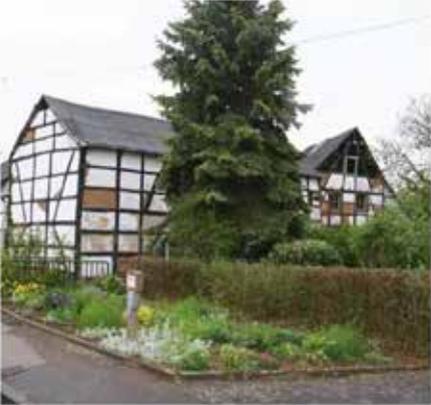
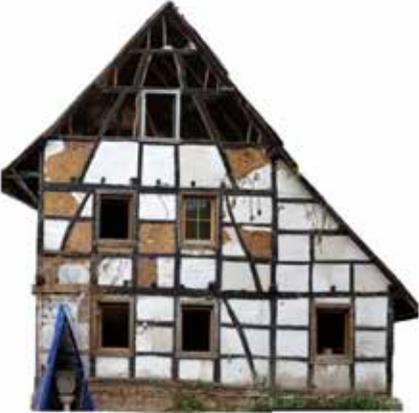
<p>Nideggen-Muldenau, Brückenstr. 9 <b>Wohnhaus der Fachwerkhofanlage</b></p> <table border="1"> <tr> <td>Objekt-Nr.: 12345</td> <td>UDB-Nr.: A678</td> <td>Eintragung: 03.05.1985</td> </tr> <tr> <td colspan="2">Bearbeitung: Kristin Dohmen LVR-ADR, Referat Bauforschung</td> <td>Datum: 01.07.2011</td> </tr> </table> <p><b>Ansicht von Nordosten_Nordfassade</b></p> <table border="1"> <tr> <td>Übersicht</td> <td>Gesamtansicht</td> <td>Detailansicht</td> </tr> </table> <table border="1"> <tr> <td>Bezeichnung: Fachwerkgiebel Wohnhaus</td> <td>Bild-Datei-Bez.: F_08-07.jpg</td> </tr> </table>	Objekt-Nr.: 12345	UDB-Nr.: A678	Eintragung: 03.05.1985	Bearbeitung: Kristin Dohmen LVR-ADR, Referat Bauforschung		Datum: 01.07.2011	Übersicht	Gesamtansicht	Detailansicht	Bezeichnung: Fachwerkgiebel Wohnhaus	Bild-Datei-Bez.: F_08-07.jpg
Objekt-Nr.: 12345	UDB-Nr.: A678	Eintragung: 03.05.1985

Bearbeitung: Kristin Dohmen LVR-ADR, Referat Bauforschung		Datum: 01.07.2011										
Übersicht	Gesamtansicht	Detailansicht										
Bezeichnung: Fachwerkgiebel Wohnhaus	Bild-Datei-Bez.: F_08-07.jpg

<p>Die Fachwerk-Hofanlage liegt ortsbildprägend im Dorfkern von Muldenau, direkt an der Brückenstraße und dem nördlich vorbeifließenden Muldenauer Bach. Die dahinter gelegenen Freiflächen schaffen markante Sichtbezüge zu der Pfarrkirche St. Barbara sowie zu den großen Höfen des Ortes. Es handelt sich um einen historisch gewachsenen Dreikanthof. Die nördliche Hofseite am Bach wird von einer großen Scheune und dem giebelständigen Wohnhaus eingefasst, dessen hoher Fachwerkgiebel nach Norden hin weithin sichtbar ist.</p> <p>Das zweigeschossige Wohnhaus besitzt ein hohes Dachgeschoss mit ausgebildetem Drempeel und Satteldach sowie einen taufseitigen Anbau mit abgeschlepptem Pultdach. Das Fachwerk ist als geschossweise abgezimmerter Ständerbau über einem Bruchsteinsockel aufgeführt. Das erste und zweite Geschoss des Hauptbaus gliedert sich in fünf Gefachachsen mit jeweils zwei Riegelagen. In den äußeren Gefachachsen steifen jeweils geschoss hohe Streben den Abbund auf, in der zweiten und vierten Gefachachse liegen hochrechteckige Fenster (einfügelig mit Sprossenkreuz). Der hohe Fachwerkgiebel ist aus vier Riegelagen mit symmetrisch angeordneten Streben ausgebildet. Die mittlere Gefachachse weist ein durch Pfosten abgeteiltes Giebelfenster auf. Der traufseitige Anbau besitzt drei Fachwerkachsen mit mittig gelegenen Fenster desselben Typs. Die Balkenlagen der Geschosseinteilung binden außenseitig durch.</p> <p>Die Gefache weisen bis zum Dachgiebel noch die originale Lehmstakenfüllung mit teils aufliegendem Kalkfeinputz auf. Das Giebelreieck des Hauptbaus besitzt keine Gefachfüllung mehr. Der Fachwerkabbund ist ohne Veränderungen aus der Erbauungszeit überkommen. Die einfügeligen Fenster stammen aus jüngerer Zeit.</p>

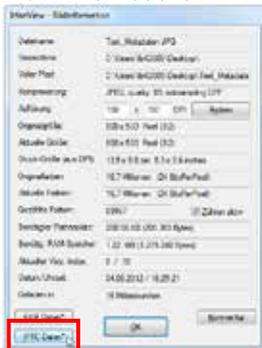
## Beispiel: Bildinformationen mit IrfanView eingeben

Für ein einzelnes Bild:  
zum Dialog gelangt man mit Drücken der Taste **I** bzw. im Hauptmenü über **Bild** → **Informationen**:
