Sanierung des Turmes der Duisburger Salvatorkirche abgeschlossen

von *Diplom-Restaurator Christoph Schaab*

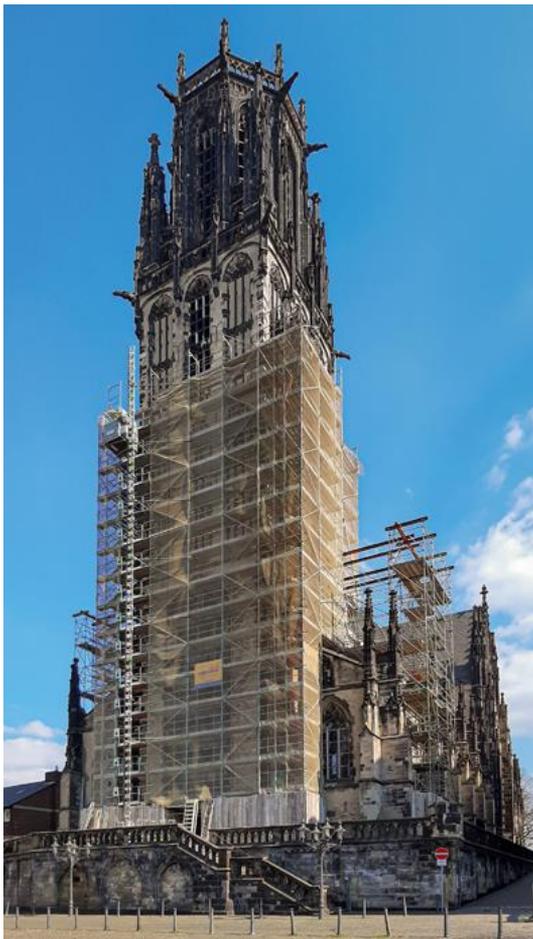
ABBILDUNG 1: DER TURM DER SALVATORKIRCHE WÄHREND DES ABBAUS DES GERÜSTES
(FOTO: ANDREAS FRÄNZER, ARCHITEKTURBÜRO UBBENHORST UND PARTNER)
