# JAHRBUCH DER RHEINISCHEN DENKMALPFLEGE 45

## **DIE PFARR- UND ZISTERZIENSERINNENKIRCHE IN BÜRVENICH. BAUFORSCHUNG IM KONTEXT DER DENKMALINSTANDSETZUNG**

### **METHODEN DER UNTERSUCHUNG**

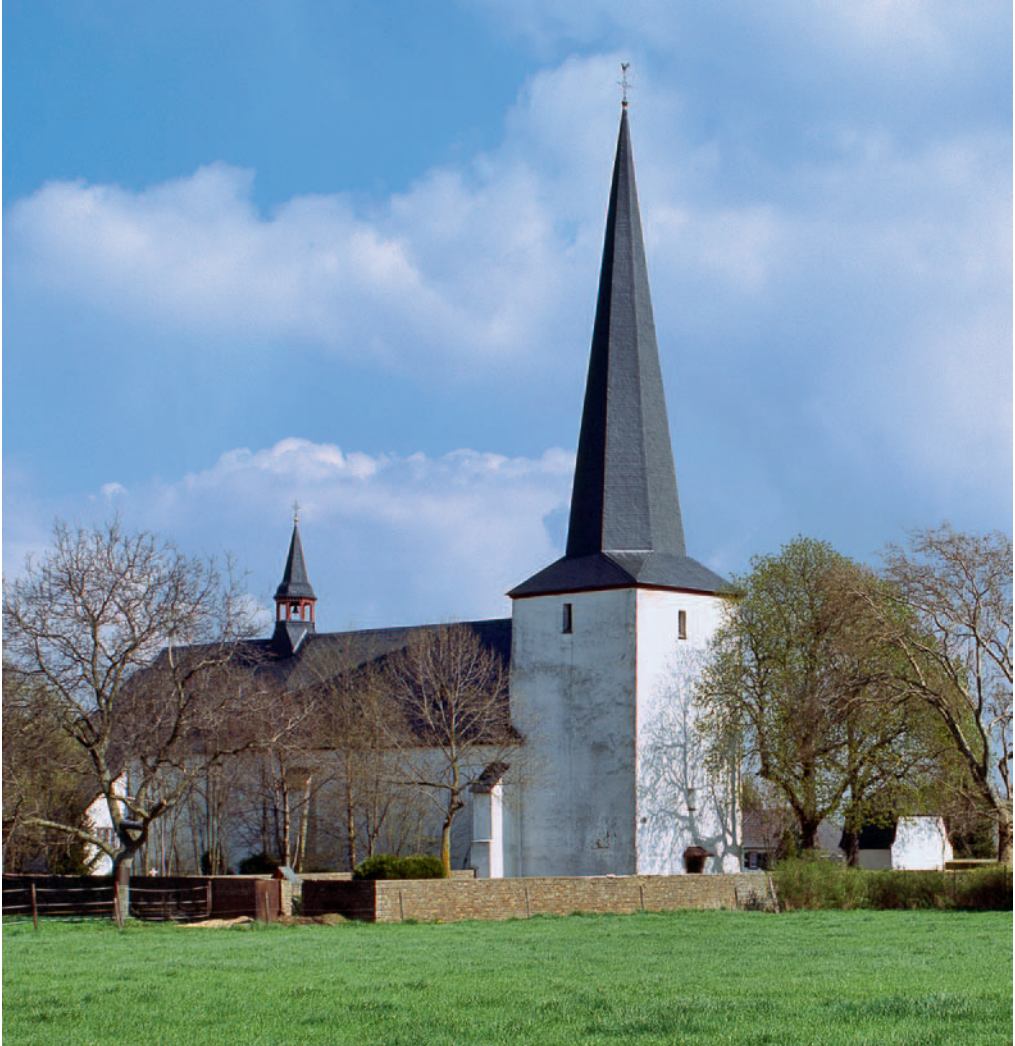
1. Bürvenich, Pfarr- und ehem. Zisterzienserinnenkirche, Ansicht von Nordwesten, Vorzustand, 2009. Foto: Jürgen Gregori, LVR-Amt für Denkmalpflege im Rheinland (LVR-ADR).

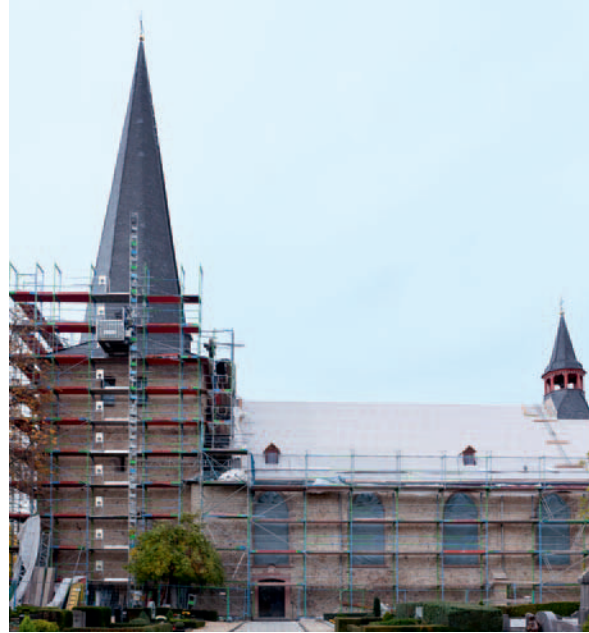
2. Bürvenich, Gesamtinstandsetzung seit 2011, Ansicht von Süden nach Abnahme des Außenputzes. Foto: Vanessa Lange, LVR-ADR.

Die technisch notwendige Abnahme des schadhafte Außenputzes im Juli 2011 (Abb. 3) ließ einen höchst komplexen Kirchenbau in Erscheinung treten, der unter Einbeziehung bereits bestehender Strukturen aus vier hochmittelalterlichen Baukörpern zusammengewachsen war. Dies veranlasste eine steingenaue Befundaufnahme des gesamten Kirchenbaus vom Baugerüst aus, eingepasst in die Vermessungsdaten einer verformungsgenaue Bauaufnahme und begleitet von stratigraphischen, dendrochronologischen und archaischen Untersuchungen. Die Kombination von tachymetrischer Vermessung, photogrammetrischer

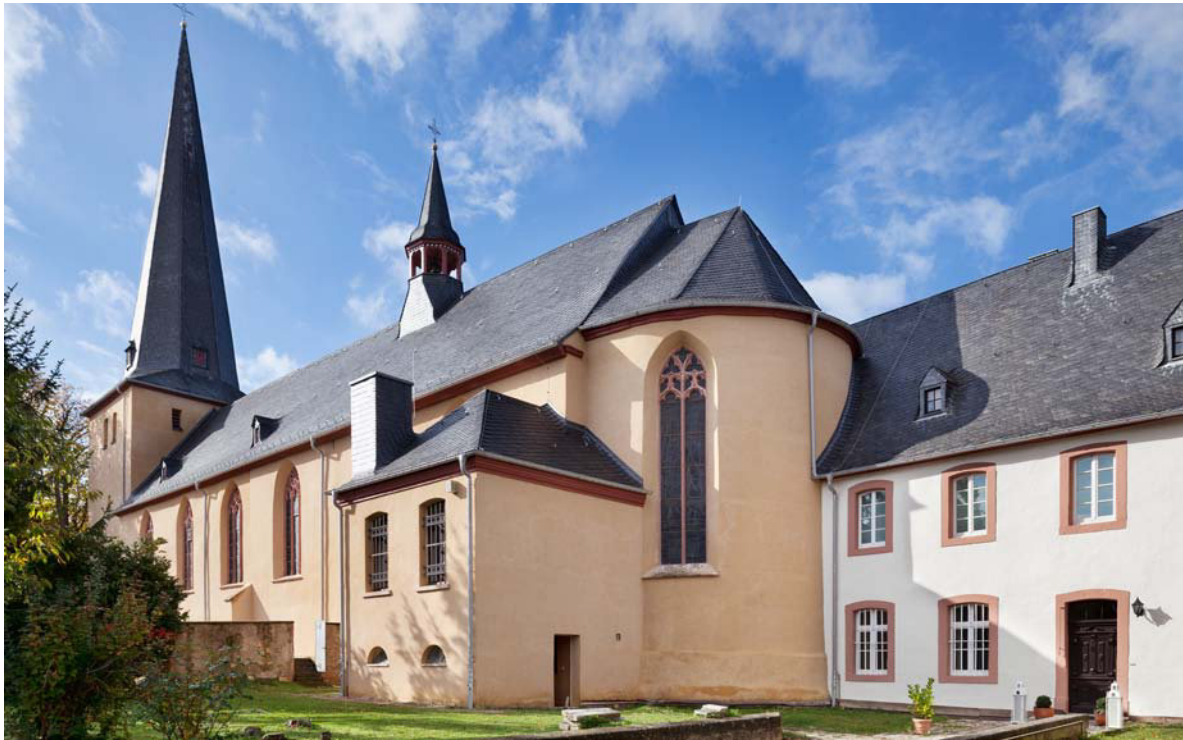
3. Bürvenich, Abschluss der Fassadensanierung 2014, Ansicht von Südosten. Foto: Vanessa Lange, LVR-ADR.

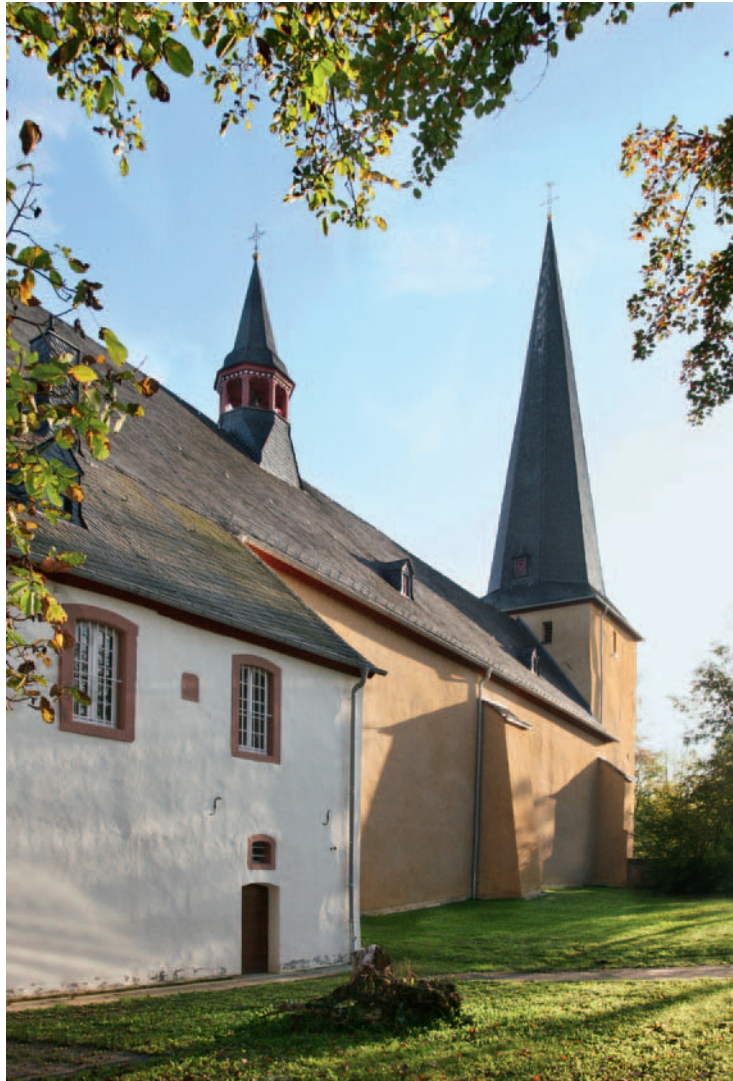
6. Ansicht von Nordosten, 2014. Foto: Kristin Dohmen, LVR-ADR.

Das langgestreckte Straßendorf Bürvenich ist auf eine keltisch-römische Siedlung an der ehemaligen römischen Fernstraße Köln–Zülpich–Reims zurückzuführen. Die dem hl. Stephanus geweihte Kirche mit zwei erhaltenen Klosterflügeln bildet das siedlungsgeographische und architektonische Zentrum des Dorfes (Abb. 4, 5). Der 52,20 Meter lange Saalbau mit Westturm und Apsis liegt auf erhöhtem Baugrund mit Kirchenvorplatz direkt an der ehemaligen Römerstraße, der heutigen Stephanusstraße. Die zum öffentlichen Kirchhof gewandte Südseite präsentiert sich mit spätgotischen Maßwerkfenstern, die Nordseite, an der das Klausurquadrum anschloss, hingegen fensterlos (Abb. 6).

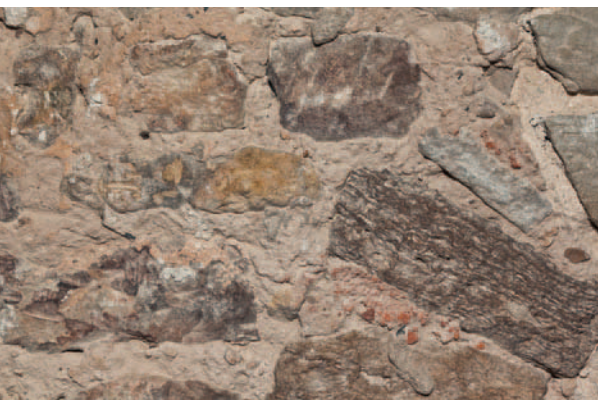
8. Mauerwerk der romanischen Pfarrkirche, bauzeitlicher Mauer- und Putzmörtel sowie Ziegelsplittputz an einem Fensterbogen. Foto: Viola Blumrich, LVR-ADR.

der Kapelle sind gering, dennoch lassen die Reste der einlagigen dünnen Putzschicht mit weißer Kalktünche auf einen in Pietra-rasa-Technik verstrichenen Verputz schließen.<sup>9</sup> Spuren eines Putzes mit grobem Ziegelsplitt auf der Bogenmauerung des südlichen Fensters (Abb. 8) weisen zusätzlich auf eine ehemals rot betonte Rahmung der Fenster hin.

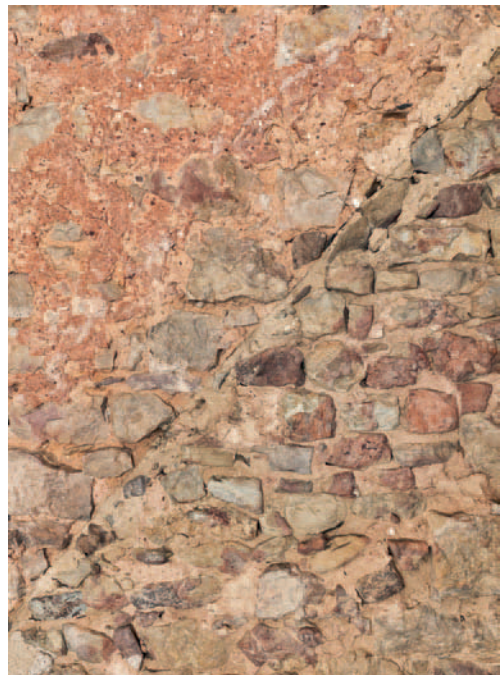
12. Vorgänger-/Profanbau, Dachanschlag (vgl. Abb.11 oben links). Foto: Viola Blumrich, LVR-ADR.

Gestaltungsmerkmal für einen Schmuckgiebel ist schließlich die gestaffelte Anordnung dreier Rundbogenfenster (1,70/2,00 x 1,00 m) am Übergang zum Giebeldreieck. Der Dachanschlag mit aufliegendem Mörtel bezeugt ferner einen stufenlosen Dreiecksgiebel (Abb. 12). Sondagen an der heute innen liegenden Giebelfront wiesen den aus der Erbauungszeit anscheinend vollflächig überkommenen Fassadenputz mit weißem Kalkanstrich nach.

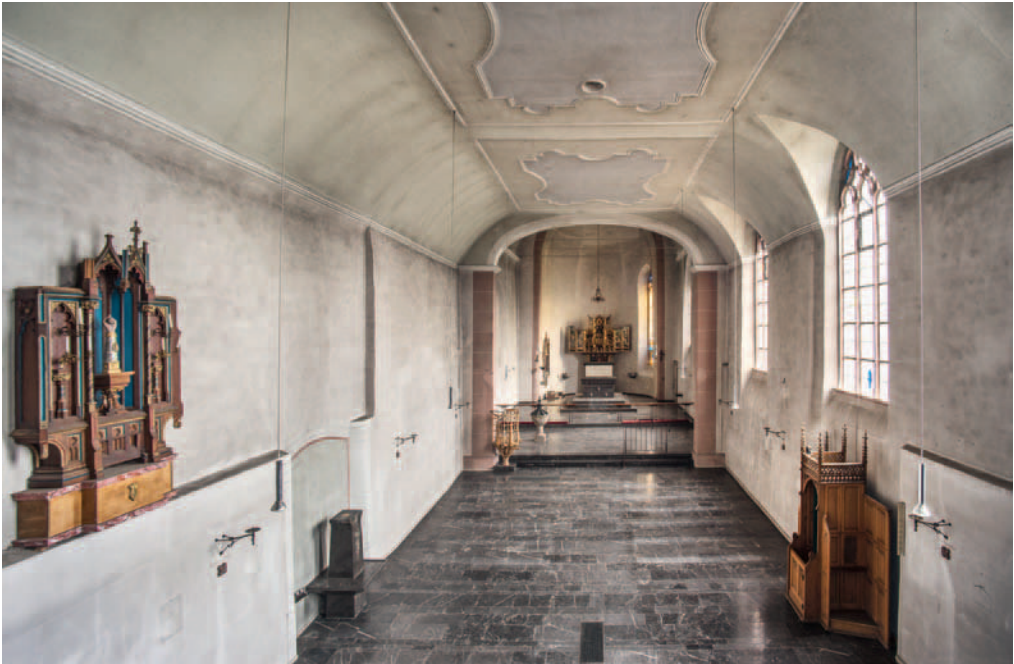
13. Kirchenschiff mit Wandvorsprung der romanischen Nonnenempore im Westteil, an deren Ende vertikale Baunaht zwischen Pfarr- und Nonnenkirche. Foto: Jürgen Gregori, LVR-ADR.

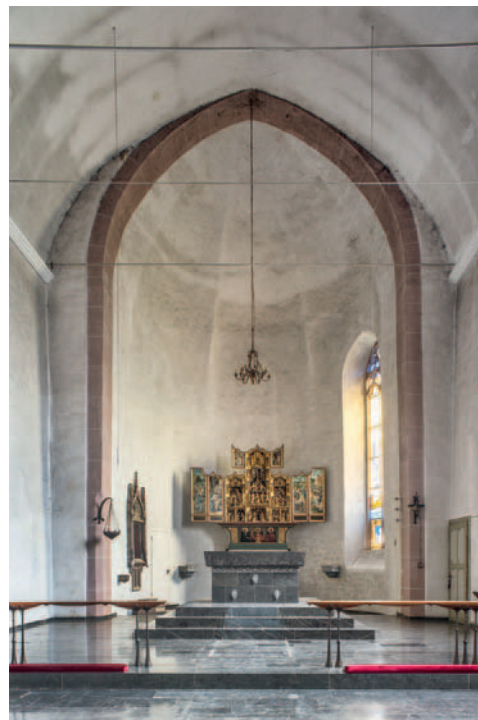
18. Nonnenkirche mit verputzter Holztonne, ehem. Lage des Nonnenchores. Foto: Jürgen Gregori, LVR-ADR.

Das Baukonzept kennzeichnet auch eine individuelle Lösung in der Disposition des Nonnenchores.<sup>22</sup> Er lag ebenerdig, gleichsam erhöht durch das Niveau der Unterkirche, westlich des Presbyteriums (Abb. 18). Seine direkte Anbindung zum Konventsbau (Abb. 20) erfüllte fundamentale Bedingungen der Klausur und Liturgie.

lässt gerade diesbezüglich nach der Funktion des längsgerichteten Mauerzugs östlich der Abschränkung fragen. Offenbar bildete die Mauer eine weitere Zonierung zur Regelung des Verkehrs. Der Zugang der Priester ins Presbyterium erfolgte über eine separate Pforte an der Südwand (verdrängt durch den Sakristeianbau des 19. Jahrhunderts). Das von der Nonne Margarete von Einenberg nach der Erneuerung 1463 gestiftete Sakramentshaus befindet sich heute noch immer an der nördlichen Chorwand (Abb. 18). Die Mauer

Bei der Erneuerung nach 1448 blieb folglich der spätromanische Kontrast zwischen Langhaus und Chor bestehen, allerdings in einer spätgotisch modifizierten Raumwirkung (Abb. 18, 20). Der bauzeitliche Chorbogen erhielt eine Subkonstruktion durch einen „zweiten“ Apsisbogen in Spitzbogenform mit steil aufgeführten Gewänden. Die nun abgeflachte Apsishalbkuppel wurde nach Art eines gotischen Chorschlussgewölbes bzw. Fächergewölbes aus fünf schwach geschweiften Schalen mit kaum merklichen Graten neu gestaltet. Zeugen die Maßnahmen von der Schwierigkeit, den spätromanischen Innenraum spätgotischen Feinformen anzupassen, so ließ sich dies mit der neuen Durchfensterung kompensieren. Das Langhaus der Nonnen erhielt südseitig zwei beherrschende Großfenster mit Spitzbogenabschluss und dreibahnigem Maßwerk, die Chorapsis eine schmälere Version des Maßwerkfensters (Abb. 14, 23). Das Baukonzept fügt sich schließlich in der spätgotischen Abschränkung des Nonnenchores aussagekräftig mit den Quellen zum Wiederaufbau der Chöre (Presbyterium und Schwesternchor) zusammen.

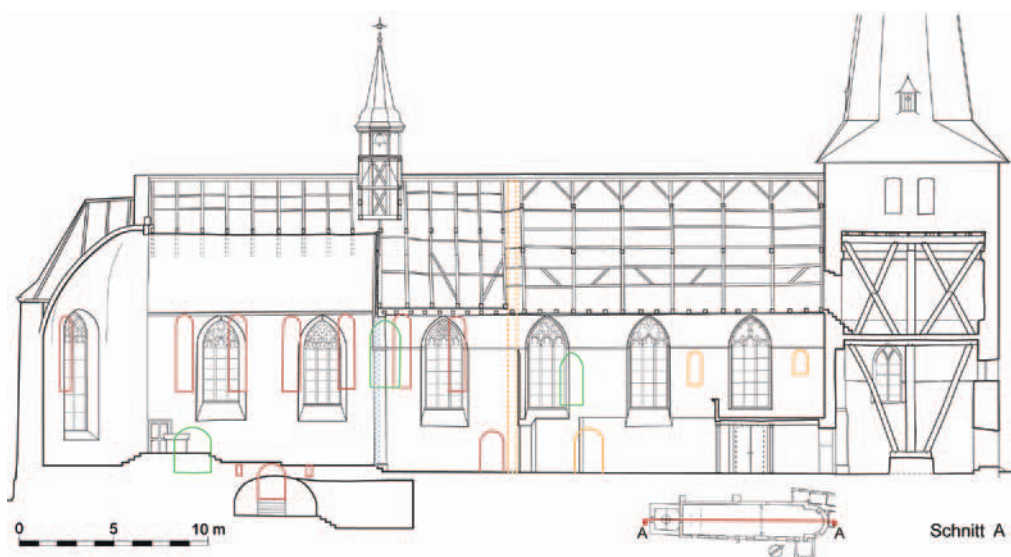
19. Längsschnitt A, Blick nach Süden, maßstäbliche Projektion der Baubefunde. Vermessung: Hans Meyer; Zeichnung: Kristin Dohmen, Christina Notarius, LVR-ADR.

Auf der Südseite hingegen offenbart sich im Wandaufriß eindrücklich der Geist der weiblich geprägten Ordensarchitektur (Abb. 14, 19): Die Wandzone des Schiffs besaß eine enge Reihung von sechs schlanken Langfenstern mit leicht zugespitzten Bögen, die sich an der Südseite und im Scheitel der Chorapsis in zwei Fenstern fortsetzt. Vorgebildet in der benachbarten Hovener Kirche mit ihrer schon um 1200 ausgeprägten Abfolge schlanker Rundbogenfenster findet sich der Aufriß – weiterentwickelt in frühgotischen Feinformen – bei einer Vielzahl der einschiffigen Zisterzienserinnenkirchen wieder.

Pfarr- und Nonnenkirche waren an der Nahtstelle durch eine massive Quermauer voneinander getrennt, die sich – den unterschiedlichen Bauhöhen entsprechend – bis in den Dachgiebel emporzog (Abb. 19, 20). Ihr Ausbruch zeichnet sich an den Traufabschlüssen ab, wo sie die Zäsur zwischen den heute noch bestehenden Dachwerken kennzeichnet: der Holztonnenkonstruktion der Nonnenkirche (1448 d) und dem liegenden Stuhl mit Hängewerk der Pfarrkirche (1730 d). Die Quermauer trennte bis 1730 den Gesamtbau, wurde sodann rückgebaut und blieb in Form von zwei massiven

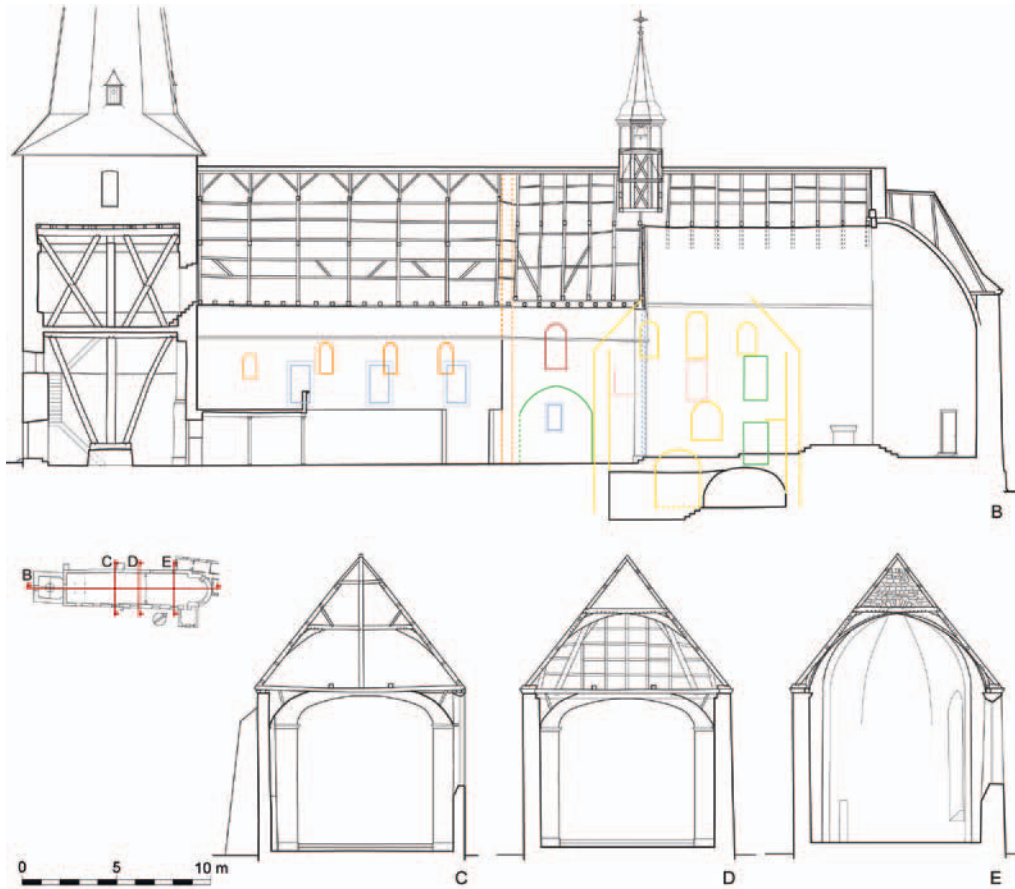
20. Längsschnitt B, Blick nach Norden, maßstäbliche Projektion der Baubefunde, Querschnitte C: Pfarrkirche, Schnitt vor ehem. Trennwand, D: Nonnenkirche, Blick auf Fachwerkwand (1730 d), E: Nonnenkirche, Schnitt vor Apsisbogen mit Holztonnengebinde (1448 d). Vermessung: Hans Meyer; Zeichnung: Kristin Dohmen, Christina Notarius, LVR-ADR.

Die Zonierung dürfte jedoch bereits für den spätromanischen Innenraum zugefallen haben – bei gerader Flucht der Abschränkung. Der Verlauf entspricht der östlichen Umfassungswand der Unterkirche und damit bezeichnenderweise der östlichen Traufwand des gegenüberliegenden Konventsbaus (Abb. 20). Die Schranke trennte den Nonnenchor vom Presbyterium, das den Frauen qua Kirchenrecht verwehrt war. Somit beantwortet diese Zonierung auch die essentielle Frage, wie Kloster und Kirche miteinander verschränkt waren, ohne dass die den Chordienst versiehende und Sakramente spendende Priesterschaft die strenge Klausur der Frauen brach. Der Dokumentationswert der Ulich-Zeichnung

Der Brand 1448 hatte auch Erneuerungen der Klausurbauten zur Folge (Abb. 11, 20): Auf der Nordseite zeichnen sich auf der Giebelwand des ehemaligen Klausurgebäudes Brandverfärbungen ab, die auf ein Wüten des Feuers von der unteren Etage bis aufs Dach schließen lassen und auch den Außenputz der Nonnenkirche dunkler verfärbt haben. In dem Material des Wiederaufbaus<sup>26</sup> offenbaren sich auf dieser Seite Baubefunde, die eine neue Disposition der Erschließung bedingten. Eine große Bogenöffnung (5,00 m x 4,00 m) verband einen unbekanntem Baukörper mit dem Westteil der Nonnenkirche. Die Bogensteine sind als Bindersteine versetzt und lassen auf einen ehemals gewölbten Anschlussbau schließen. Möglicherweise handelt es sich um die Erneuerung der Kapelle, die in der Stiftung von 1450 erwähnt ist. Neu angelegte Verbindungstüren in der östlichen Achse des Konventsbaus stellten nun eine Verbindung vom Obergeschoss (Dormitorium?) in den Nonnenchor her, was eine absteigende Wandtreppe voraussetzt. Die Erschließungen lassen neue Verhältnisse der Höhenniveaus vermuten, über die uns (bislang) keine eindeutigen Befunde vorliegen.

Mit der Neugestaltung verbindet sich der Einzug des barocken Spiegelgewölbes, das als zusammenhängende Konstruktion mit dem Dachstuhl 1730 (d) errichtet wurde (Abb. 20 C, 31).<sup>30</sup> Es handelt sich um einen liegenden Stuhl mit Hängewerk zur Lastabtragung und 20 eng gereihten Ankerbalken, an deren Unterseite das Gewölbe abgehängt wurde. Im Bereich der zisterziensischen Holztonne ging man pragmatisch vor: Die stärkeren Wände der Nonnenkirche erlaubten die Ausbildung eines Mauerrücksprungs zur Aufnahme der Ankerbalken, so dass das Spiegelgewölbe bis zur neuen Fachwerkwand fortgesetzt werden konnte. Im Bereich der Pfarrkirche war die Gewölbeausbildung hingegen nur mit bautechnischen Kunstgriffen zu verwirklichen: Die dünnen Mauern (0,65 m) waren durch die Dimension der Großfenster offensichtlich beeinträchtigt, zumal die bis zur Traufe reichenden Bogenseitel insbesondere die Mauerkrone schwächten. So erneuerte man die oberen Fensterabschlüsse durch Verstärkung des Mauerwerks um eine Steinlage und er-

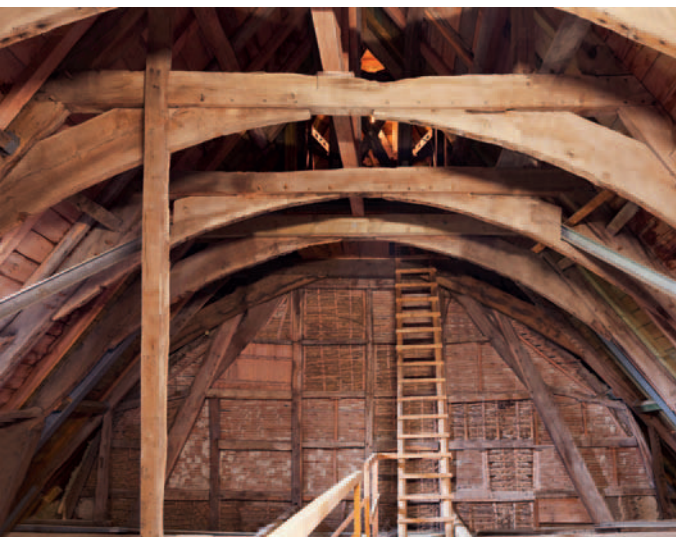
21. Dachwerk der Nonnenkirche, Holztonnenkonstruktion (1448 d), Fachwerkwand (1730 d). Foto: Vanessa Lange, LVR-ADR.

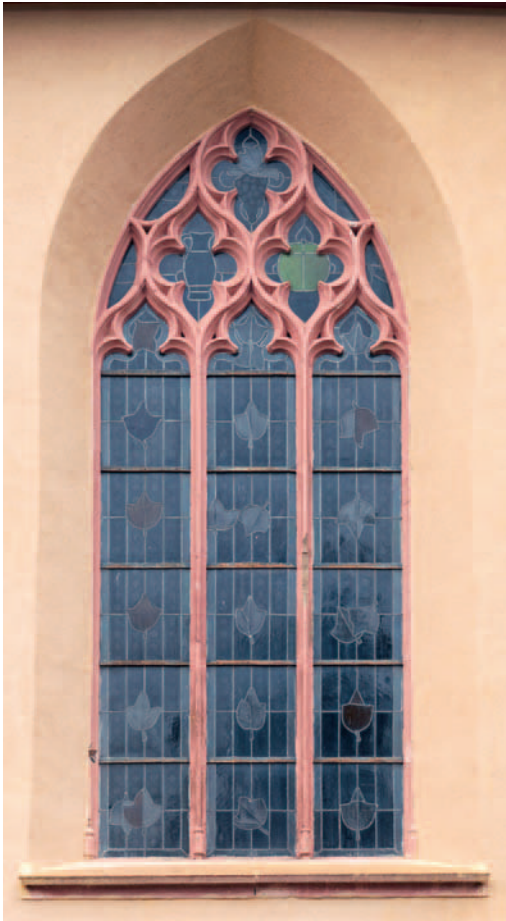
23. Maßwerkfenster der spätmittelalterlichen Bauerneuerung (1448). Entzerrtes Foto: Hans Meyer, LVR-ADR.

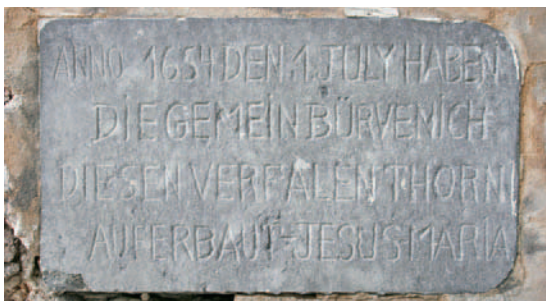
27. Inschriftentafel der Kommune von 1654 an der nordwestlichen Turmecke. Foto: Christina Notarius, LVR-ADR.

schosslagen, deren Aufteilung allein der Statik und Dimension des Holzgerüstes geschuldet ist. Dass die Baufähigkeit des romanischen Turmes diese ungewöhnliche Konstruktion bedingte, zeigt sich besonders in der Mauerwerksreparatur der Kommune: Die gesamte Nordwestecke des Turmes wurde in großformatigen Steinen neu aufgemauert (Abb. 26). Wiederum kennzeichnen Baumaterial und Mauertechnik stein- genau den Umfang der Arbeiten, die – da sie unter dem Turmverputz verschwanden – auch 1654 nicht undokumentiert bleiben sollten. Eine sauber ins Mauerwerk eingemörtelte Sandsteinplatte (Abb. 27) trägt die Inschrift: ANNO 1654 DEN 1. JULY HABEN DIE GEMEIN BURVENICH DIESEN VERFALEN THORN AUFGEBAUT. JESUS, MARIA. Ihr Anbringen an der Nordwestecke des Turmeingangs dokumentiert öffentlichkeitswirksam die geleistete Bauerhaltungspflicht der Kommune.

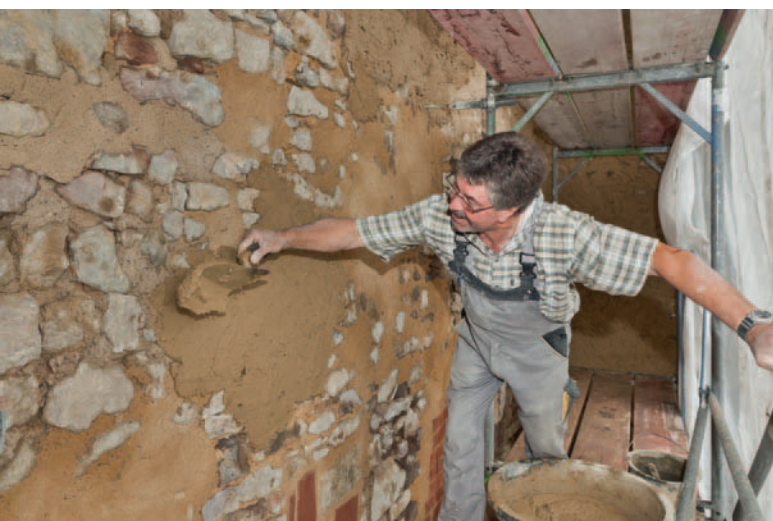
29. Anwurf des neuen Putzes auf der Nordseite, 2012. Foto: Viola Blumrich, LVR-ADR.

Nach der Reinigung der Oberflächen im Wasserdampf-Niederdruck-Verfahren wurde baustellengemischter Putz auf der Basis von natürlich hydraulischem Kalk (NHL 2) angemischt. Der Außenputz sollte durch die Wahl eines farbigen Sandes als Naturputz belassen werden und ohne einen Anstrich auskommen. Es wurde für den neuen Verputz eine gelbe Sandmischung gewählt (Abb. 29, 30); der kräftig farbige Sand stammt aus einer Kiesgrube in Westfalen zwischen Schermbeck und Dorsten. Der Oberputz mit Größtkorn von 2 mm wurde geglättet und gefilzt. Der frische Putz wurde durch befeuchtete Jutebahnen zehn bis zwölf Tage vor Austrocknung geschützt.

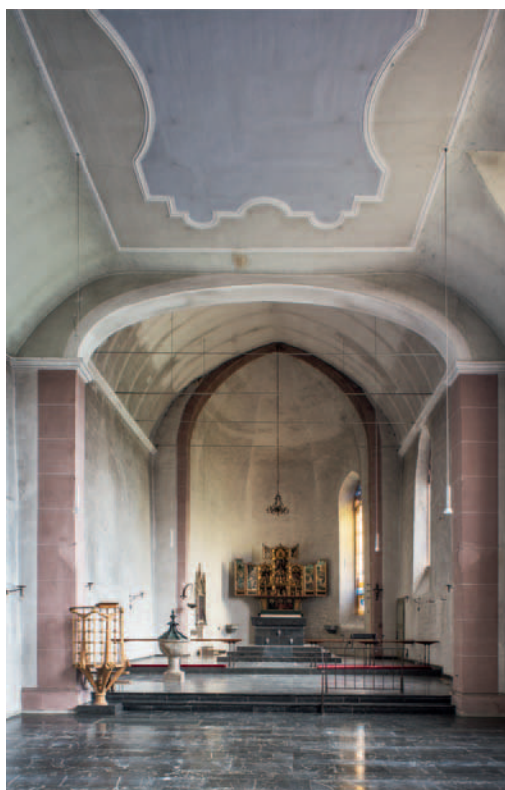
31. Raumeindruck vor Beginn der Renovierung im Dezember 2014: Blick in den Chor. Foto: Jürgen Gregori, LVR-ADR.

Architekt Christian Wilhelm Ulich wurde 1836 mit der Vereinheitlichung beider Kirchen beauftragt. Das Ziel war „die Erweiterung der Pfarrkirche zu Bürvenich mittels Vereinigung der ehemaligen Klosterkirche mit derselben und angemessener Einrichtung respective Instandsetzung beider Kirchen-Gebäude.“<sup>33</sup> Besonderes Augenmerk galt dem Abbruch der Trennwand und der Angleichung des Bodenniveaus beider Kirchenräume. War der Kontrast von hoch aufsteigender Tonne und tief liegendem Spiegelgewölbe zuvor nie wahrnehmbar, so wurde er nun in das Konzept der Neugliederung einbezogen: Die Fachwerkwand ging in dem klassizistischen Triumphbogen auf, der nun den langen Saalbau mit den divergierenden Deckenhöhen in Kirchenschiff und Langchor neu unterteilte (Abb. 31).

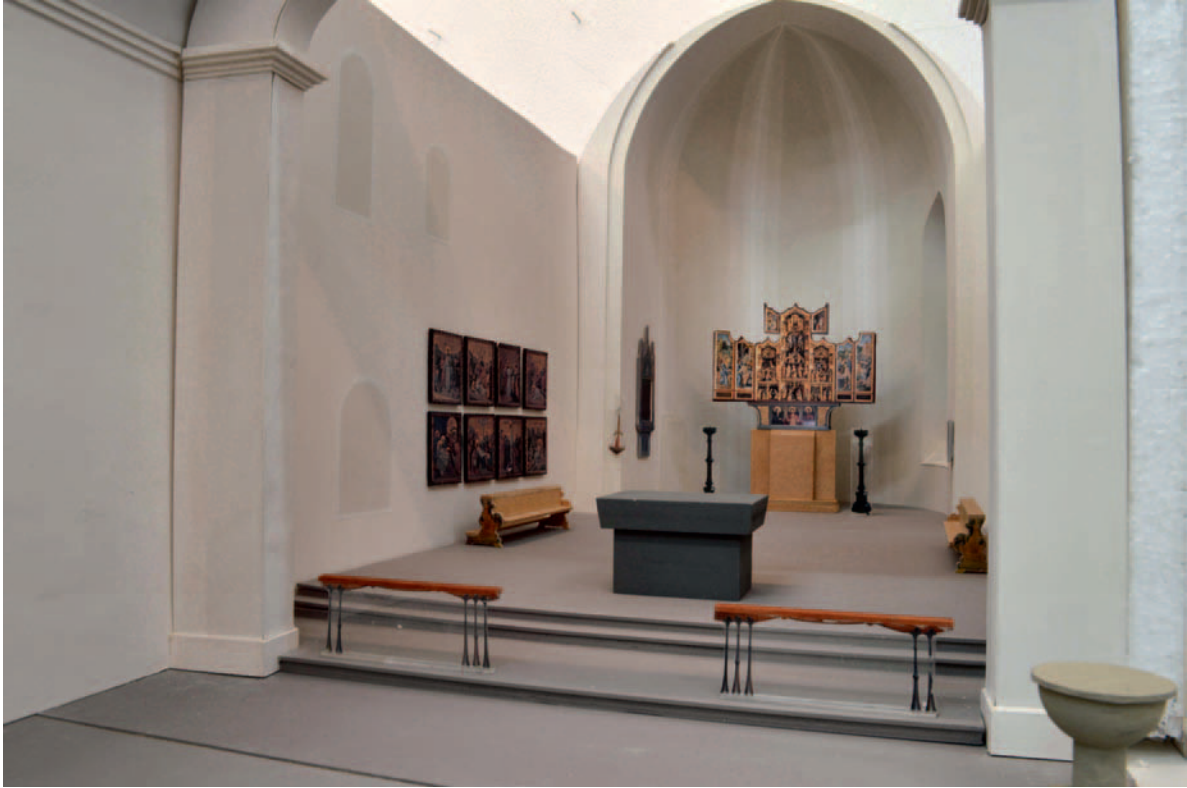
32. Raumeindruck im Konzeptentwurf 2015, in einer hellen monochromen Farbabstufung werden Baubefunde gezeigt. Visualisierung im Modell im Maßstab 1:20: Ingrid Bussenius.
