LVR-Amt für Denkmalpflege
im Rheinland

Dokumentation zum
27. Kölner Gespräch
zu Architektur und
Denkmalpflege
in Brauweiler,
12. November 2018

Gebäude aus Fachwerk Konstruktion – Schäden – Instandsetzung

Mitteilungen aus dem
LVR-Amt für Denkmalpflege im Rheinland
Heft 34

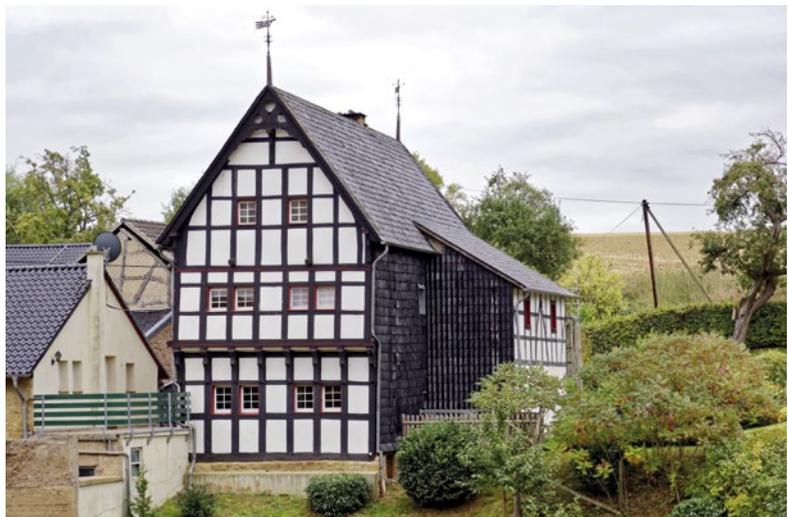
2. Wohnhaus der Weingärtner Höfe, 1558 (d), Mechernich-Gehn, Kr. Euskirchen. Foto: Ulrich Jacobs, LVR-ADR.

bau der 1930er Jahre bis hin zum experimentellen modularen Holzskelettbau der 1960er Jahre lebt Fachwerk besonders im Hausbau noch lange fort. Die Spannweite des Fachwerk-Holzskelettbau im Rheinland – vom Bauernhaus der Weingärtner Höfe 1558 (Abb. 2) bis hin zum Architektenhaus Mayer-Kuckuk 1967 (Abb. 21) – lässt aufscheinen, wie elementar das Verständnis der individuellen Konstruktionen, ihrer Knotenpunkte und umgebenden Materialien für eine erfolgreiche Instandsetzung ist. Das Team Bauforschung des LVR-Amtes für Denkmalpflege im Rheinland freut sich als Schnittstelle vieler Disziplinen über die aktuelle Wertschätzung und den Austausch zum Thema Fachwerk im Rheinland im Rahmen dieses Kölner Gesprächs.

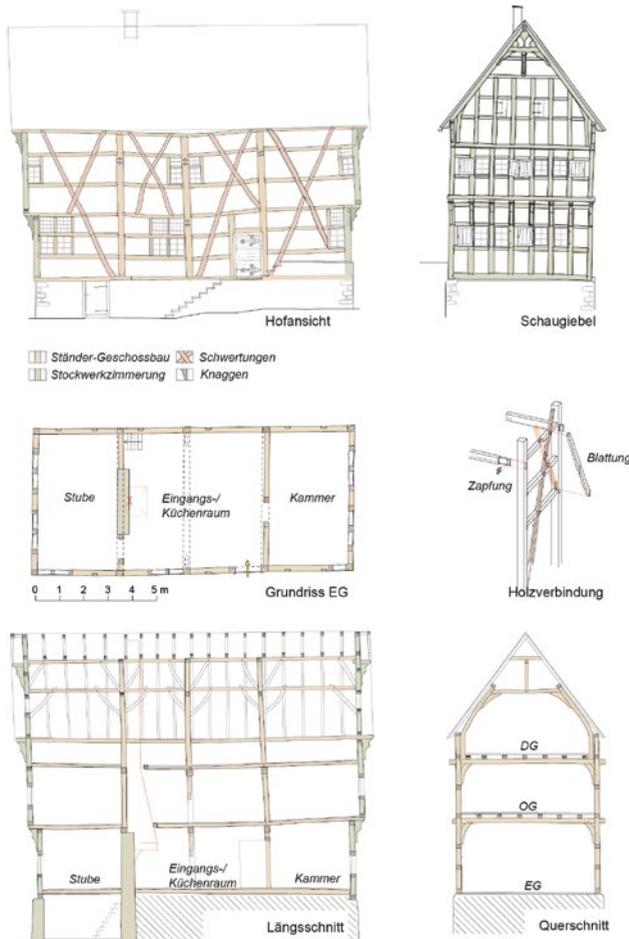
3. Wohnhaus der Weingärtner Höfe.
Vermessung: Ulrich Jacobs;
Zeichnungen: Kristin Dohmen, LVR-ADR.

Kennzeichnend ist die Mischbauweise (Abb. 3): Die Hofseite besteht aus den statisch notwendigsten Bauhölzern, die Schaufassade dagegen aus einem sehr engmaschigen, nicht an Holz sparendem Fachwerkrafter mit vorkragenden Geschossen. Dieser unterschiedlichen Gefügeoptik liegen zwei Konstruktionsarten zugrunde, die das Grundprinzip des Fachwerkbaus sind: der einfachere Ständer-Geschossbau der Traufseiten und die kostspieligere Stockwerksbauweise der Giebelseiten. Bei der Geschossbauweise fassen die Fachwerkständer die Geschosse von der Schwelle bis zum Rähmholz konstruktiv zusammen. Bei der Stockwerkszimmerung haben

die Ständer nur die Höhe eines Stockwerks. Die Geschosse sind als Konstruktionseinheit in sich abgeschlossen verzimmert. Dies ermöglicht, die Geschosse auf den Schauseiten weit vorkragen zu lassen. Dazu werden Knaggen eingesetzt – gekahlte Winkelhölzer, die bereits 100 Jahre später im Fachwerkbau nicht mehr zu finden sind. Ebenfalls nur bei den Bauten des 16. Jahrhunderts finden wir die haushohen, sich kreuzenden Schwertungen und als Relikt spätmittelalterlicher Verzimmerungsarten die Holzverbindung der Blattung.

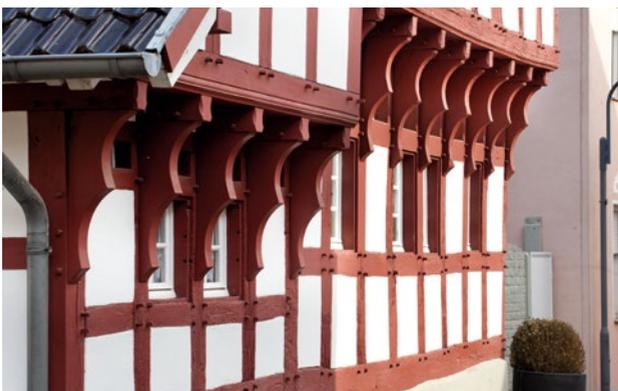
4. Stockwerkszimmerung über Knaggen, Haus Küchenstr. 3, 1563 (d), Vettweiß, Kr. Düren. Foto: Vanessa Lange, LVR-ADR.

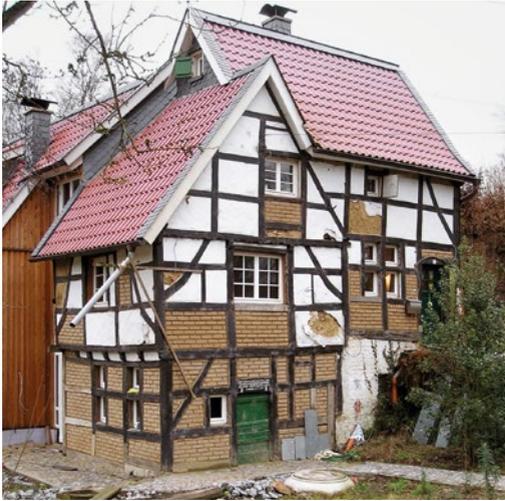
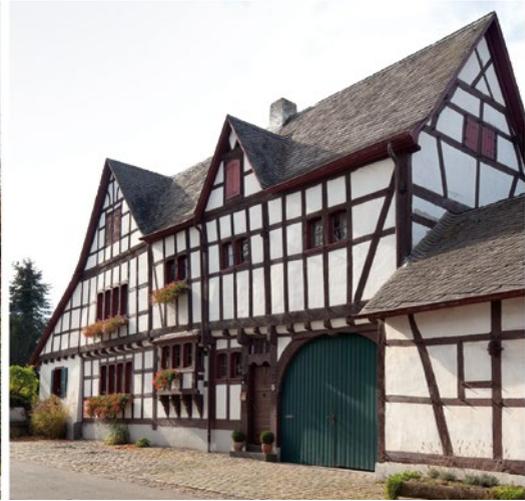
5. Links: Hofschafft, Untenrohleder 2, 1669 (i), Wuppertal-Elberfeld, rechts: Winkelhof, Severinusstr. 3, 1668 (i), Merzenich, Kr. Euskirchen. Fotos: Vanessa Lange, LVR-ADR.

die überbaute Hofeinfahrt üblich (Abb. 5a). Im Bergischen Land dagegen prägt die Hofschafft mit verschachtelten Gebäudegruppen die ländliche Bauweise (Abb. 5b). Unabhängig vom Standort lässt sich beobachten, wie sich die Bauten allmählich von der Giebelständigkeit zur Traufständigkeit hin orientieren. Was sind die handwerklich-technischen Neuerungen im Fachwerkbau?

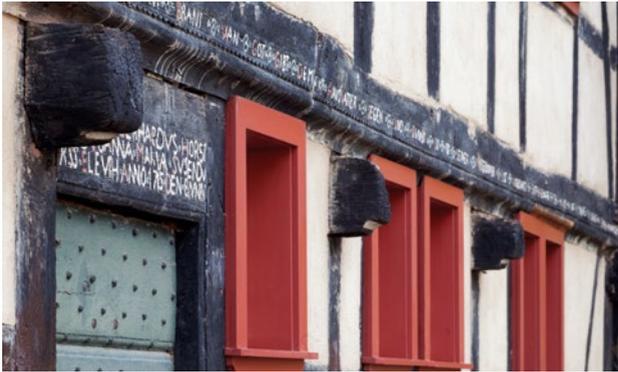
6. Fassadendetail, Inschrift auf der Geschossschwelle, Haus Mühlengasse 47, Mechernich-Kommern, Kr. Euskirchen. Foto: Vanessa Lange, LVR-ADR.

Der „Neubauboom“ nach dem Dreißigjährigen Krieg findet Ausdruck in einem zunächst unscheinbaren, aber umso bedeutenderen Detail: Die Bauten tragen verstärkt Inschriften und erzählen auf den Geschosswellen oder Türstürzen ihre „Hausgeschichten“ (Abb. 6). Sie nennen Baudatum und Bauherren-

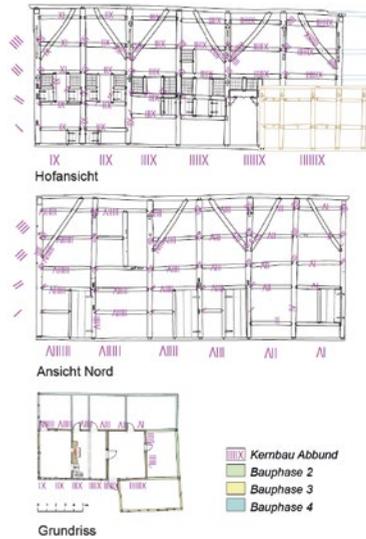
9. Wohnhaus des Tuppenhofs, Abbundsystem der Traufseiten. Bauaufnahme: Ulrich Jacobs; Abbundsystem: Kristin Dohmen, LVR-ADR.

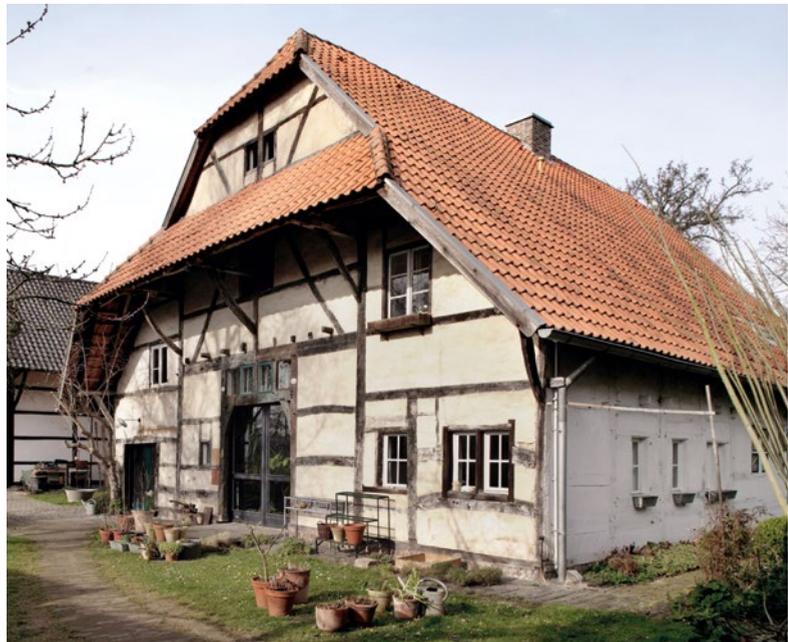
10. Tho-Rieth-Hof, 1702 (i), Viersen-Hamm, Kr. Viersen. Foto: Jürgen-Gregori, LVR-ADR.

besonderen Haustyp geknüpft: Das Hallenhaus (Abb. 10) vereinte die Bewohner, das Vieh und die Ernte unter einem Dach. Diese Funktionen sind besonders eng mit der konstruktiven Ausbildung verbunden (Abb. 11–13). Der Querschnitt ist dreischiffig angelegt. In der Mitte befindet sich die Wirtschaftsdeele, erschlossen über das große Einfahrtstor, mit den beidseits angeordneten Ställen. Baukonstruktiv wesentlich – und zugleich datierungsrelevant für die Entstehung in der Mitte des 17. Jahrhunderts – ist die Doppelankerkonstruktion der Gebinde. Sie ermöglichte ein zweigeschossiges Erntelager im Söller. Im Grundriss markiert die Kaminwand mit dem Doppelkamin die Aufteilung in Wirtschafts- und Wohnteil. Die intensive Nutzung durch Vieh und Ernte hat mitunter dazu geführt, dass die meisten Hallenhäuser im Rheinland mit Backsteinfassaden

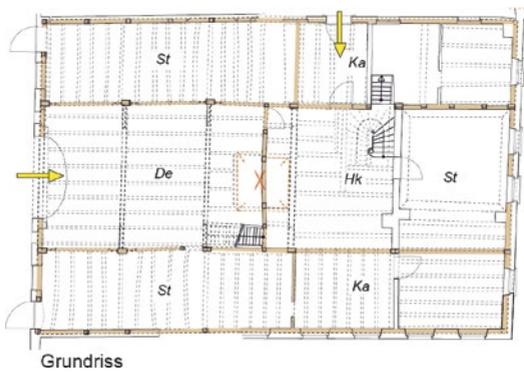
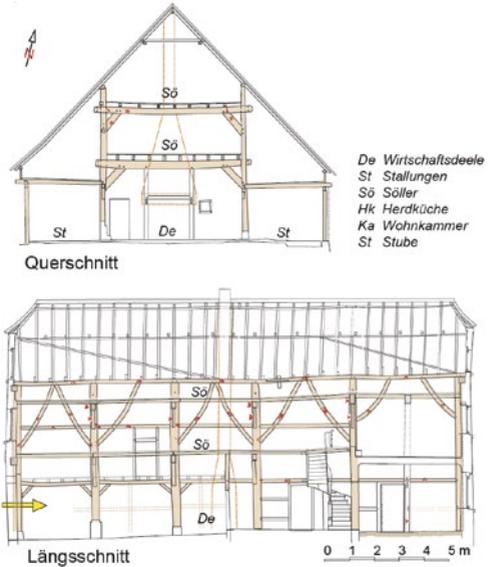
11. Strater Hof, um 1650, Willich, Kr. Viersen. Zeichnung: Christina Notarius, Kristin Dohmen, LVR-ADR.

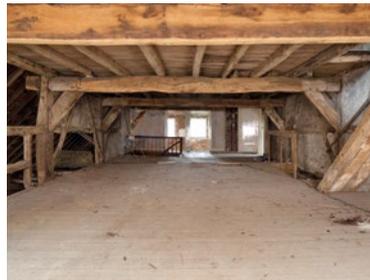
12. Strater Hof, Söller über der Wirtschaftsdeele. Foto: Silvia Margrit Wolf, LVR-ADR.

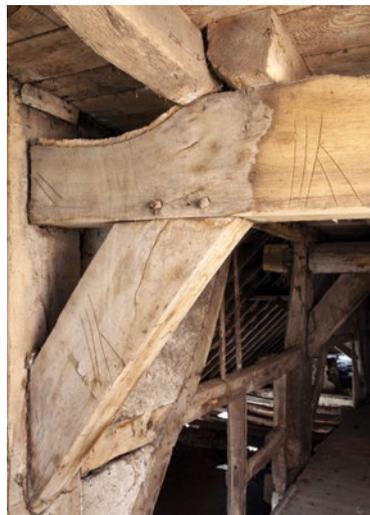
13. Strater Hof, Konstruktionsdetail, Knotenpunkte und Abbundmarken des Gebindes. Foto: Silvia Margrit Wolf, LVR-ADR.

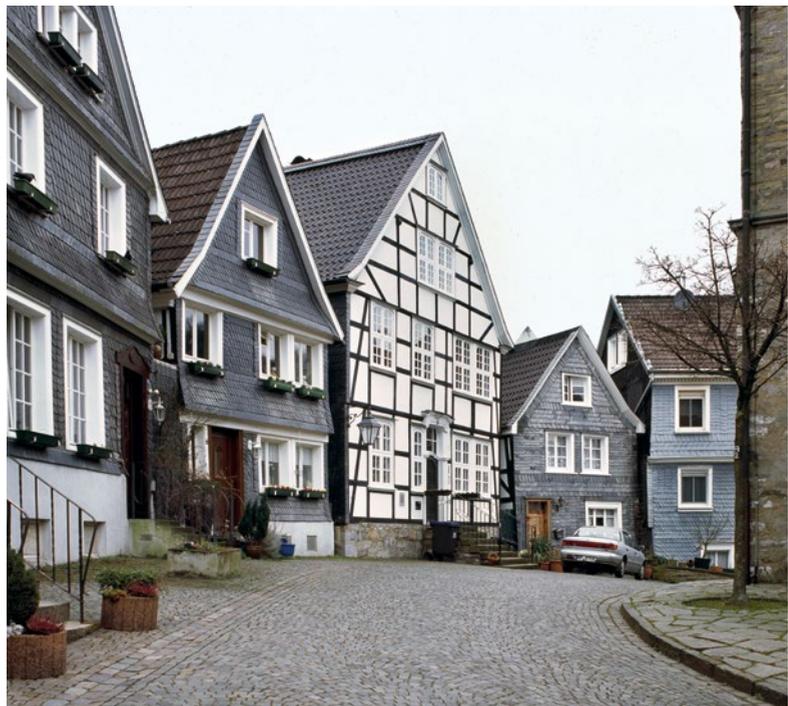
14. Velbert-Neviges, verschieferter Fachwerkhäuser am Kirchplatz. Foto: Silvia Margrit Wolf, LVR-ADR.

18. Jahrhunderts in dichter bebauten Ortschaften und Städten zunächst aus Gründen des Brandschutzes ein Kleid aus Grauwacke-Schiefer (Abb. 14). Daraus entwickelte sich das „Bergische Bürgerhaus“ mit seinen von der dunkel wirkenden Schieferbekleidung weiß abgesetzten Architekturteilen, die unter dem Einfluss des Rokokos ihren prachtvollen Formenreichtum erhielten. Die Konkurrenz zum Massivbau, der das 18. und 19. Jahrhundert mitbestimmt, finden wir aber auch anderswo.

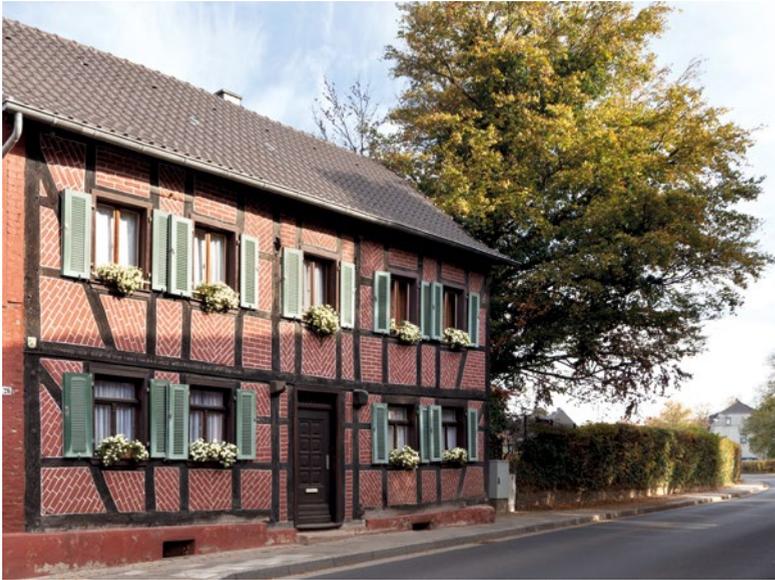
15. „Versteinerungstendenz“ im Fachwerkbau, Ausfachung mit Backsteinen in Ziergefachen, rot geschlämmt mit weißer Fugenausmalung, Traufenhäuser Schulstr. 26, Vettweiß, Kr. Düren. Foto: Martha Berens, LVR-ADR.

Die Gefache werden nun mit Backsteinen in Ziervbänden ausgefacht und oft nach dem Vorbild adeliger Bauten mit einem roten Anstrich und weißer Fugenausmalung versehen (Abb. 15). Dies wundert nicht, hat doch am unteren und mittleren Niederrhein der Backstein nun den Holzbau endgültig verdrängt. In anderen Regionen, so in der Nordeifel oder im Rhein-Sieg-Kreis, werden ebenfalls Maßnahmen ergriffen, um dem Massivbau optisch gleichzustellen: Besonders im Klassizismus werden zahlreiche Fachwerkhäuser verputzt (Abb. 16).

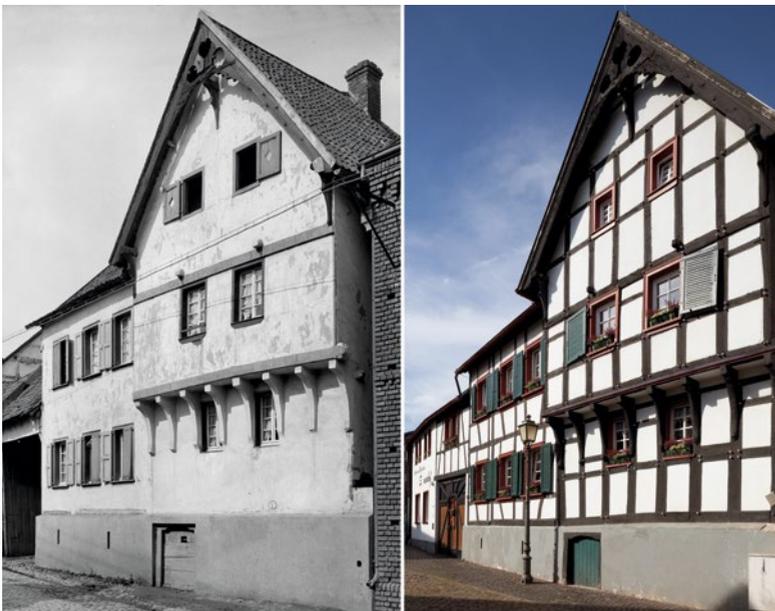
16. Verputzung von Fachwerk im Klassizismus. Giebelhaus in Mechernich-Kommern, seit den 1960er Jahren wieder fachwerksichtig. Foto links: Bildarchiv LVR-ADR; Foto rechts: Martha Berens, LVR-ADR.

Dabei werden die Fachwerke stark strapaziert, Profile werden häufig abgebeilt, die glatten Hölzer zur besseren Putzhaftung eingekerbt. Heute haben wir noch sehr viele der gestalterisch aufwändigen klassi-

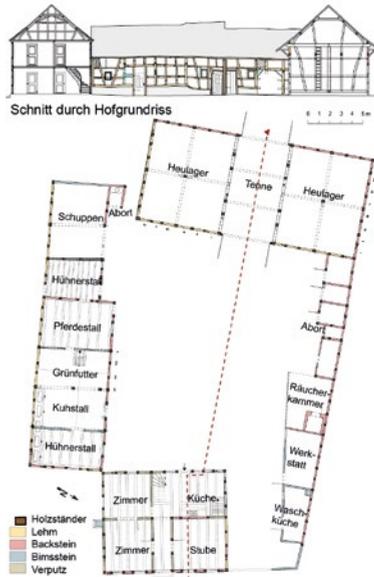
19. Klüntershof, um 1850, Gennerstr. 36, Erfstadt-Ahrem.
 Vermessung: Hans Meyer; Zeichnung: Christina Notarius, LVR-ADR.

und gebäudespezifischen Konstruktionsweisen des ländlichen Holzbaus (Abb. 19, 20). Wie kaum eine andere historische Bauweise prägt Fachwerk aber noch weiterhin das Bauwesen im Rheinland: Von der bürgerlichen Villa im Historismus über den normierten Siedlungs-

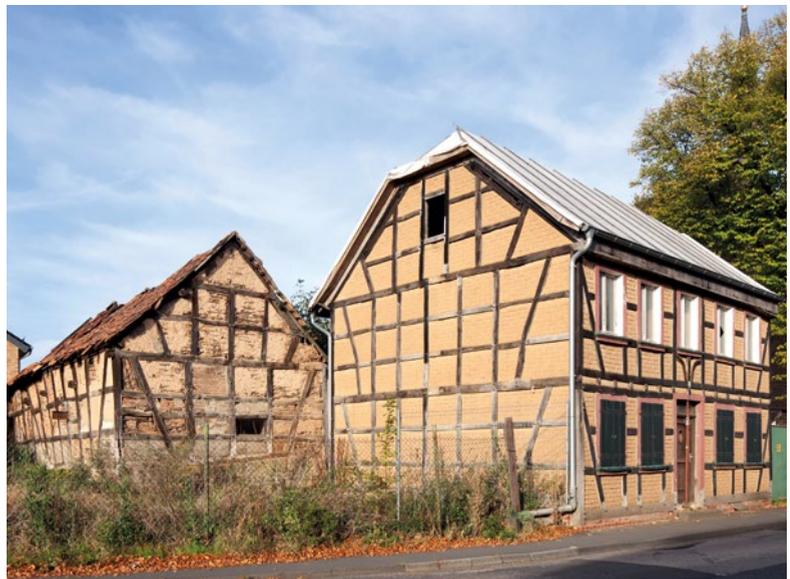
20. Klüntershof, Wohnhaus und Stallgebäude. Foto: Vanessa Lange, LVR-ADR.

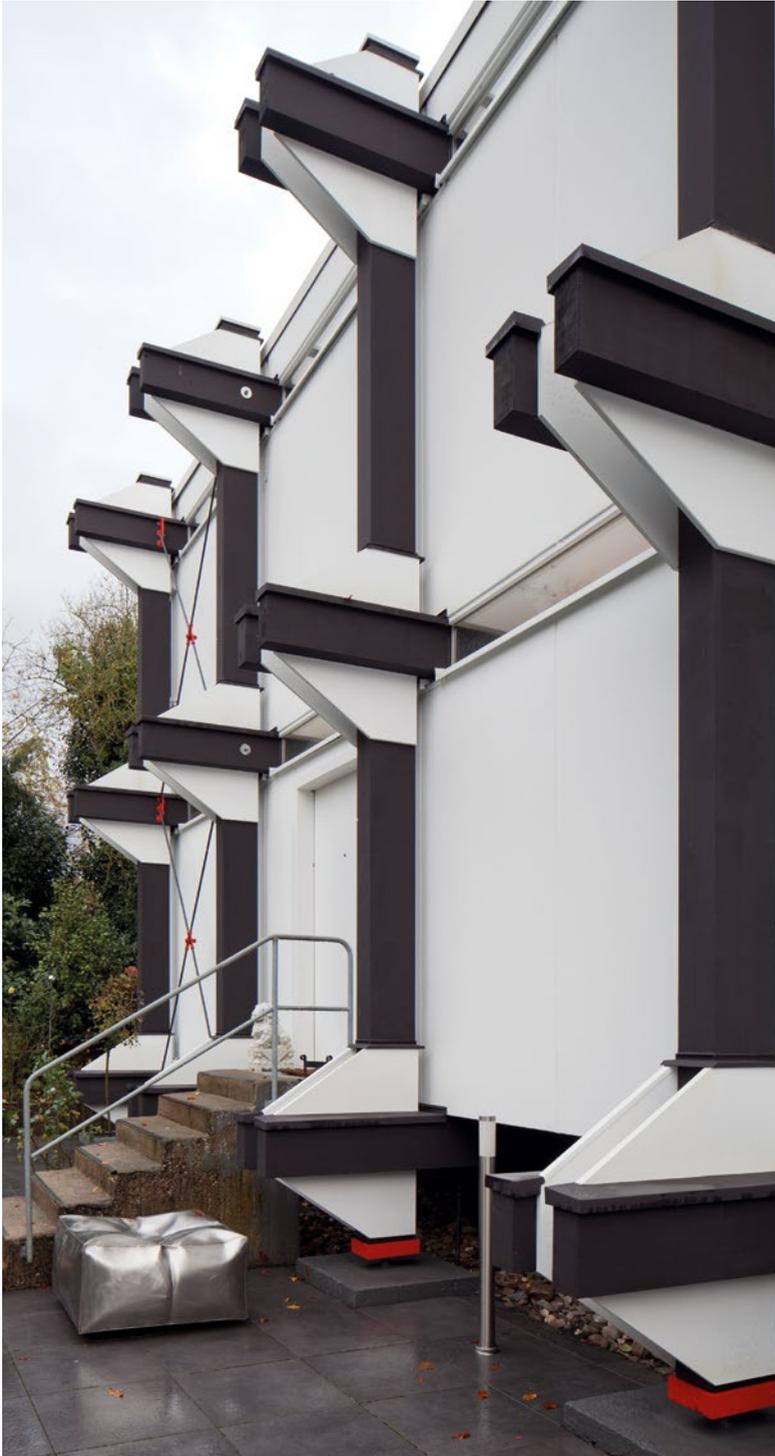
21. Haus Mayer-Kuckuk, 1967,
Leimholzbalken-Skelett-
bau, Bad Honnef,
Rhein-Sieg-Kreis.
Foto: Vanessa Lange,
LVR-ADR.

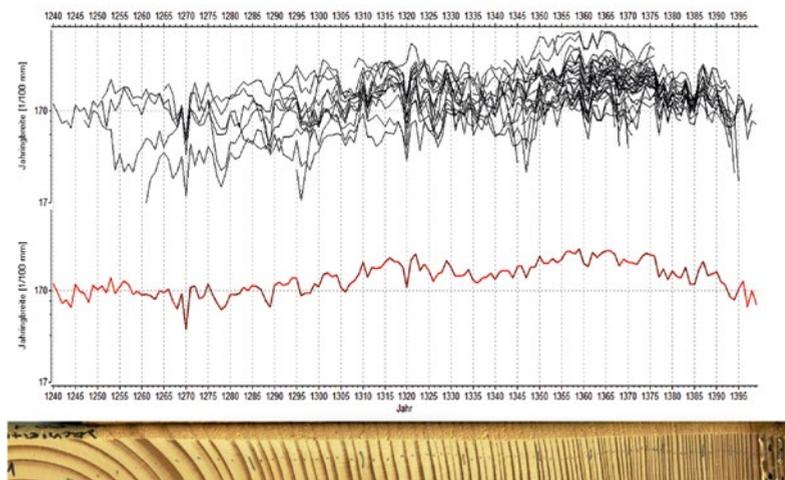
1. Synchronlage verschiedener Jahrringkurven aus einer Bauphase (schwarz). Mittelkurve (rot). Thomas Eißing, 2015.

vollständig auszuschließen, kann aber unter Einhaltung bestimmter Regeln stark minimiert werden. Daher sollten immer zwei, besser drei datierbare Proben je Holzart aus verschiedenen Bauteilen einer Bauphase entnommen werden. Weil nur etwa 70 % der Proben im Schnitt datiert werden können, sollten zwischen drei und fünf Proben je Bauphase entnommen werden. Nun können die Jahrringkurven aus unterschiedlichen Bauhölzern untereinander synchronisiert werden (= Mittelkurvenbildung). Dies trägt wesentlich zur Absicherung der Datierung bei (Abb. 1). Je mehr Jahresringe an einer Probe erhalten sind, desto eindeutiger kann die Ähnlichkeit auch für eine einzelne Jahrringkurve mit einer Standardchronologie festgestellt werden. Die für eine Einzeldatierung notwendige Anzahl der Jahrringe hängt sowohl von der Holzart als auch von der Region und der Qualität der jeweiligen Standardchronologie ab. Für Eiche sind etwa 50–70 Jahresringe erforderlich, ein Tannenholz kann häufig schon mit 40–50 Jahresringen datiert werden. Kiefern-, Lärchen- und Fichtenhölzer sollten etwa 50–60 Jahresringe aufweisen. Je mehr Proben aus einer Bauphase untersucht wurden, desto höher ist die Wahrscheinlichkeit, dass auch Jahrringserien mit unter 50 Jahren durch interne Kreuzkorrelationen datiert werden können. Zugleich helfen statistische Parameter zur Bewertung einer Synchronlage. Allerdings lassen sich auch für statistische Gütewerte keine exakten Grenzwerte für eine richtige oder falsche Synchronlage festlegen. Die statistische Qualität einer Syn-

chronologie wird durch die Gleichläufigkeit und den t-Wert ausgedrückt. Gleichläufigkeiten über 68 % und t-Werte über etwa 3,5 lassen auf eine richtige Synchronlage schließen. Dennoch können Synchronlagen mit höheren t-Werten falsch und Synchronlagen mit niedrigeren t-Werten richtig sein.

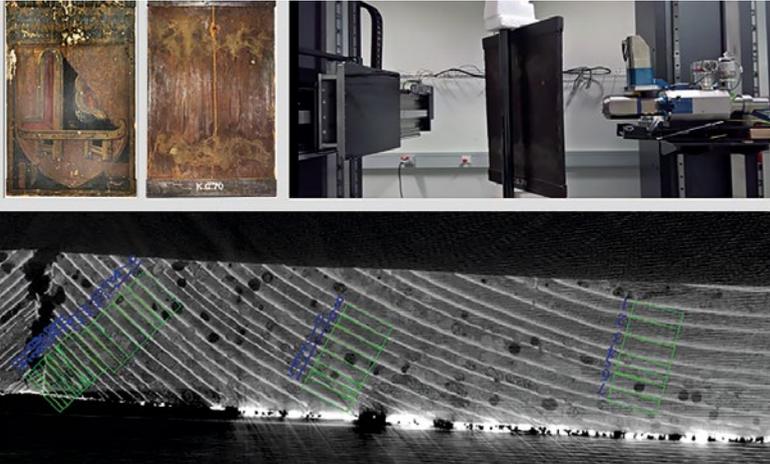
3. Industrielles CT und Röntgenbild mit digitaler Jahrringbreitenmessung. Thomas Eißing, 2017

närer industrieller Computertomographen lässt eine eindeutige Jahrringbreitenmessung zu (Abb. 3). Allerdings sind die Kosten nicht unerheblich und nicht jedes zu untersuchende Objekt lässt sich zu einem Computertomographen transportieren. Daher wird diese Methode nur in Ausnahmefällen oder bei besonders wertvollem Kulturgut wie Tafelgemälden angewendet.

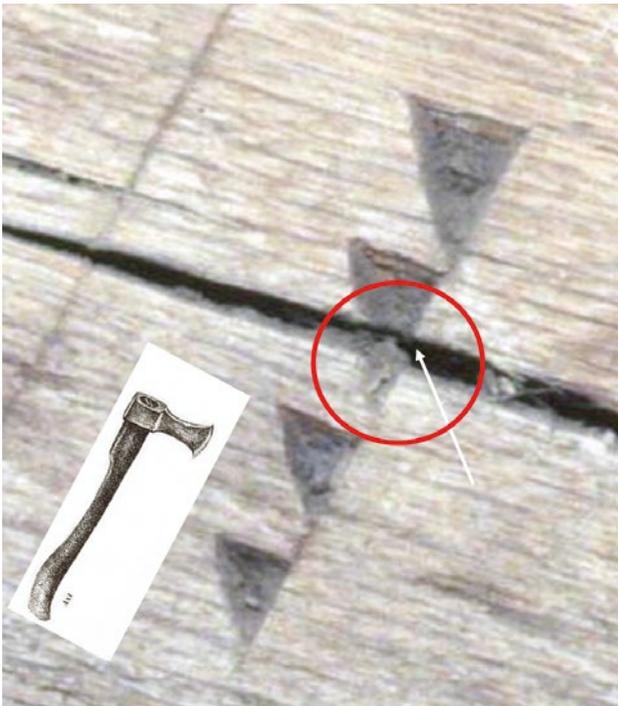
4. Trockenriss und Abbundzeichen. Foto: Thomas Eißing, 2010.

Datierung ist entscheidend, ob das Holz unmittelbar nach dem Einschlag verbaut wurde. Der Nachweis, dass Holz nicht getrocknet wurde, kann an den Bauhölzern direkt erbracht werden. Die zeitliche Abfolge von Abbund und Trocknung ist dann nachweisbar, wenn z. B. ein Trockenriss durch ein Abbundzeichen verläuft, dessen Grundlinie mit einem Hieb erzeugt wurde. Die Grundlinie wird durch den Trockenriss zerteilt und durch den rhombischen Verzug des Holzquerschnitts liegen die Linienteilstücke nun versetzt gegeneinander (Abb. 4). Dies bedeutet aber nicht, dass alle Hölzer zeitgleich eingeschlagen wurden. Wenn das Holz geflüßt oder immer im nassen Zustand verblieben ist (z. B. Lagerung in Teichen oder an Floßländen), setzt die Trocknung

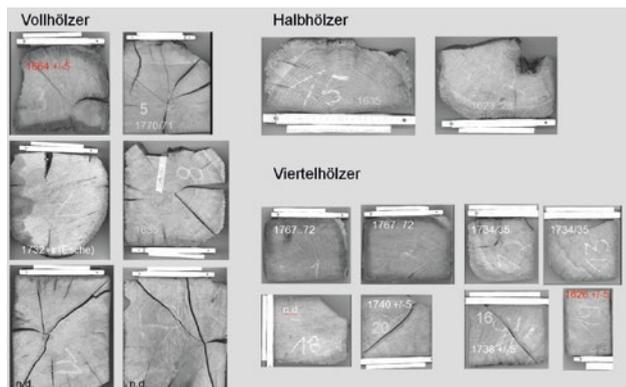
6. Haus Palland, Voll-, Viertel- und Halbholzer. Thomas Eißing, 2018.

aus dem Haus Palland nach ihren Querschnittsformen Mittelkurven gebildet werden, die dann datiert werden konnten (Abb. 6). Ältere dendrochronologische Untersuchungen, die nicht nach dieser Gruppierung vorgingen, konnten weniger Bauhölzer datieren. Bei rheinischen Dachgerüsten mit abgesprengtem Stuhl nach niederländischer Konstruktionsart sollte die dendrochro-

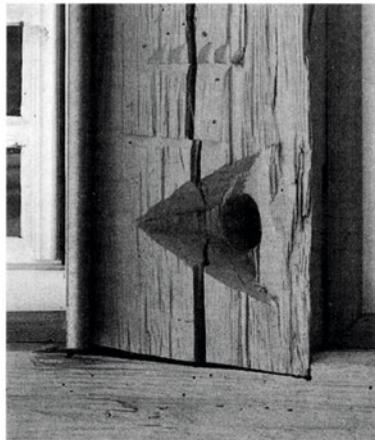
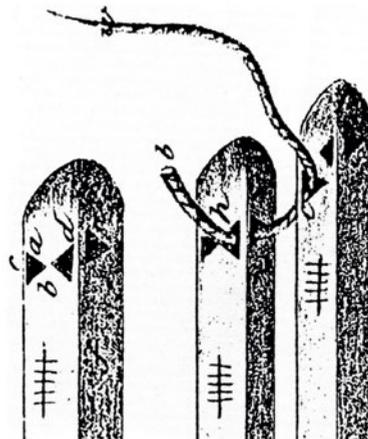
7. Balkenbindung und Floßauge. Repro aus: Scheifele 1996, S. 187.

Balkenholz geflößt. Die Balken wurden mit dicken Wieden untereinander verbunden, die durch 5–6 cm breite Löcher, den sogenannten Floßaugen, hindurchgefädelt wurden (Abb. 7). Auch Rundstämme wurden mit Wieden verbunden, die – und dies ist der entscheidende Unterschied zu Floßholz auf dem Main – ohne Fixierung durch Floßnägel lediglich verknotet wurden. Auf dem Main wurden nach bisherigem Kenntnisstand nur entrindete Rundstämme, aber keine Balken geflößt. Charakteristisch ist wiederum, dass die Floßnägel, die auf dem Main verwendet wurden, einen quadratischen oder rechteckigen Querschnitt aufweisen (Abb. 8). Floßholz mit rechteckigen Floßnägeln ist häufig in Dachwerken des 19. Jahrhunderts längs des Mittel- und Unterrheins erhalten. Sie wurden zum Beispiel an Hölzern des Dachturms des Karthäuserklosters in Köln oder im Chordach von St. Castor in Koblenz gefunden. Die Herkunftshypothese, die sich aus der Feststellung der Floßbindungen ergibt, kann darüber hinaus durch die dendrochronologische Datierung bestätigt werden. In den letzten Jahrzehnten konnten zum Beispiel in Bayern Chronologien für unterschiedliche Herkunftsgebiete aufgebaut werden. So lassen sich Hölzer unbekannter Herkunft durch eine deutlich höhere Ähnlichkeit zu einer Regionalchronologie im Vergleich zu anderen Regionalchronologien abgrenzen. Daher können Waldgebiete wie der Frankenwald, der bayerische Wald oder das Alpenvorland unterschieden werden. Eine eindeutige Trennung ist zwar nicht in jedem Fall möglich, aber bei etwa 60–70 % der Fälle ist eine regionale

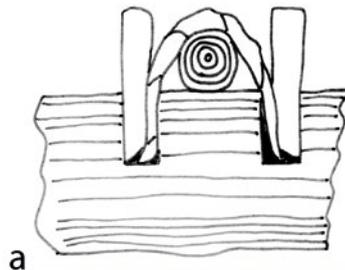
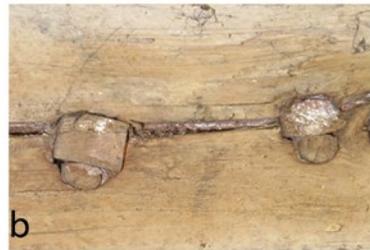
8. a) Verkeilte Floßbindungen auf dem Main.
b) mit rechteckigen Floßnägeln verkeilte Bindung auf dem Main. Thomas Eißing, 2014.

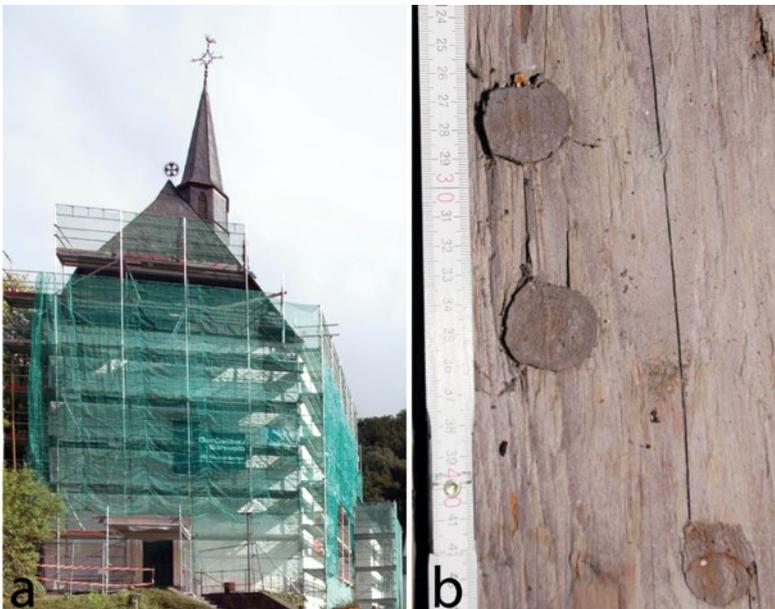
10. a) Klosterkirche Ehrenstein mit Dachstuhl während der Sanierung 2005. b) Holz des Dachstuhls mit polygonalem Querschnitt oben und verkeilter Wiedenbindung unten. Thomas Eißing, 2005.

Die verschiedenen Bindsysteme belegen, dass das Holz in mindestens zwei Flößen eingebunden war. Allerdings ist ein Bindsystem mit der Zuordnung zum bayerischen Wald zunächst nicht plausibel, denn es gibt keine natürliche Wasserverbindung zwischen den Donausuffluents und dem Mainflusssystem. Eine Erklärung ergibt sich erst mit der Einbeziehung der Infrastrukturprojekte aus der 2. Hälfte des 19. Jahrhunderts im Königreich Bayern. 1846 wurde der Ludwigskanal gebaut, der die Donau mit dem Main verband. Wenige Jahrzehnte später wurden zusätzlich Eisenbahnverbindungen eingerichtet. Es ist bekannt, dass große Mengen Rundholz aus dem Bayeri-

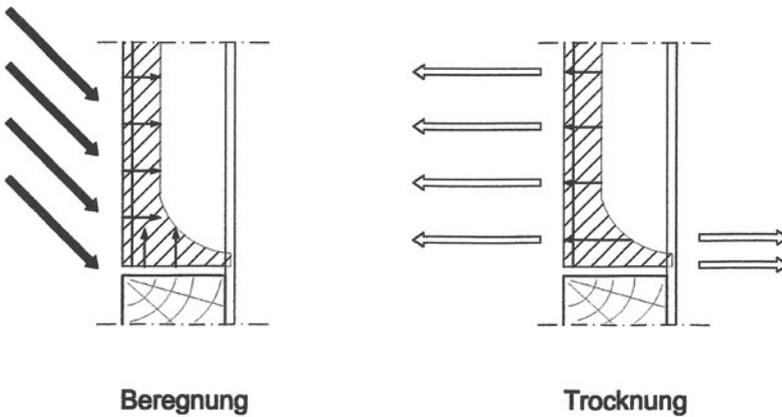
2. Feuchtezutritt in einer Fachwerkwand infolge Rissbildung im Anschluss Gefach-Holz, vgl. Anm. 1.

Es ist somit für die weitere Betrachtung mit einem Feuchtezutritt über diese Fuge zu rechnen, die dann durch kapillare Feuchteleitung bis in hintere (innere) Bauteilschichten gelangen kann. Feuchtigkeitsmengen, die über die ebene Fläche in das Bauteil (Holz oder Gefach) eindringen, können grundsätzlich auf dem gleichen Wege wieder abtrocknen. Feuchten, die über Fugen ins Fachwerkgefüge gemäß Abb. 2¹ eindringen, stellen aufgrund ihres Umfangs und der unterschiedlichen Feuchteleitprozesse beim Fachwerkbau in der Regel ein Problem dar, da es so zu einer mehrjährigen Aufwechung der Baustoffe, insbesondere des Holzes, kommen kann. Zu vermeiden sind hohe Holzfeuchten von mehr als 20 M-% über einen längeren Zeitraum, da es ansonsten zu Schädigungen des Holzes oder zu Pilzbefall, der in der Regel eine Zerstörung der Holzsubstanz nach sich zieht, führen kann. So darf bei stärker feuchtebelasteten Fachwerk-Fassaden die Abtrocknung der Feuchte nach außen, aber auch nach innen nicht behindert werden. Diese Forderung verstärkt sich mit zunehmender Wärmedämmstärke, da das Temperaturgefälle im feuchten Bauteil, das als „Motor“ für den Abtrocknungsprozess wirkt, geringer wird. Liegt eine zu hohe Schlagregenbelastung der Fassade vor, so muss das Bauteil durch einen Witterungsschutz (Bekleidung oder Außenputz) geschützt werden, da die sonst eindringenden Feuchtemengen nicht mehr abtrocknen könnten.

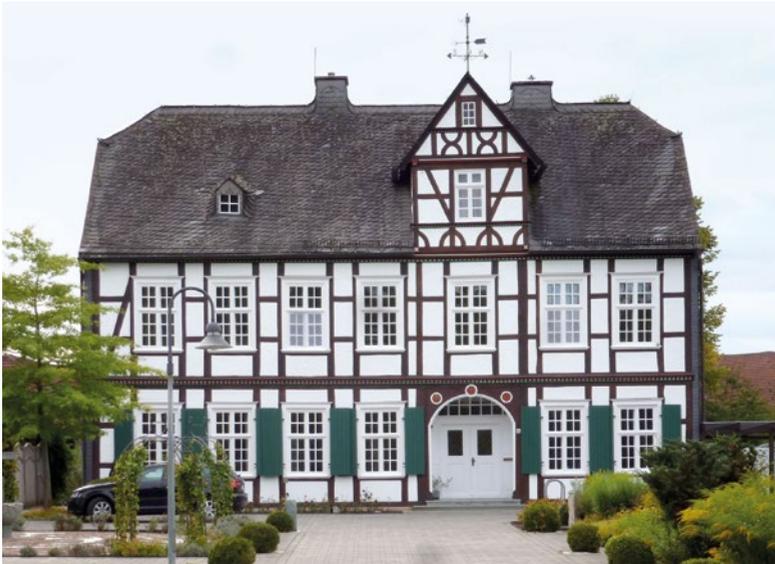
3. Beispiel einer fachwerksichtigen Fassade (hier: wetterabgewandte Fassade Ost, Beanspruchungsgruppe II). Foto: Frank Eßmann, Mölln.

Die Zuordnung des erforderlichen Schlagregenschutzes nach WTA-Merkblatt 8-17 ist in der Tabelle 2 dokumentiert. Ein Beispiel hierzu ist in Abb. 3 dargestellt.

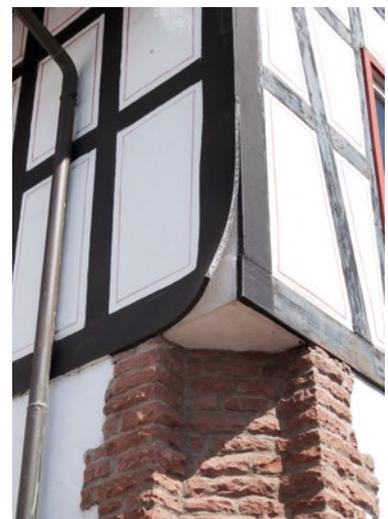
4. Abziehfachwerk, gesehen in Gelnhausen. Foto: Stephan Dreier, Niederbrechen.

ten. Eine Rarität ist diese Anzeige eines Baumarktes von 1984 (Abb. 3). Offensichtlich sind die dort propagierten Sanierungsvorschläge noch immer gefragt. Dass sich im Prinzip bis heute nicht allzu viel geändert hat, zeigt die Kuriosität einer sich ablösenden Wärmedämmung in Fachwerkkoptik, die ich Ihnen nicht vorenthalten möchte (Abb. 4).

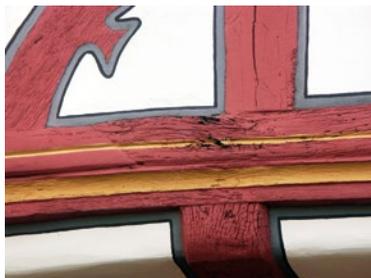
5. Niederbrechen, Bergstraße 15. Neue Schäden an sanierter Fassade. Foto: Stephan Dreier, Niederbrechen.

Beim Ersetzen schadhafter Holzbauteile ist unbedingt darauf zu achten, dass diese um die befallenen Teile herum großzügig ausgetauscht werden. Die denkmalpflegerisch begründete Forderung nach maximalem Substanzerhalt führt oftmals bereits wenige Jahre nach der Sanierung zu erneuten Schäden, da Fäulnis in angrenzenden Bauteilen nicht immer mit dem bloßen Auge erkennbar ist. Die Abbildung zeigt solch typische Schadstellen am Objekt Bergstraße 31 in Niederbrechen nach nur 15 Jahren (Abb. 5).

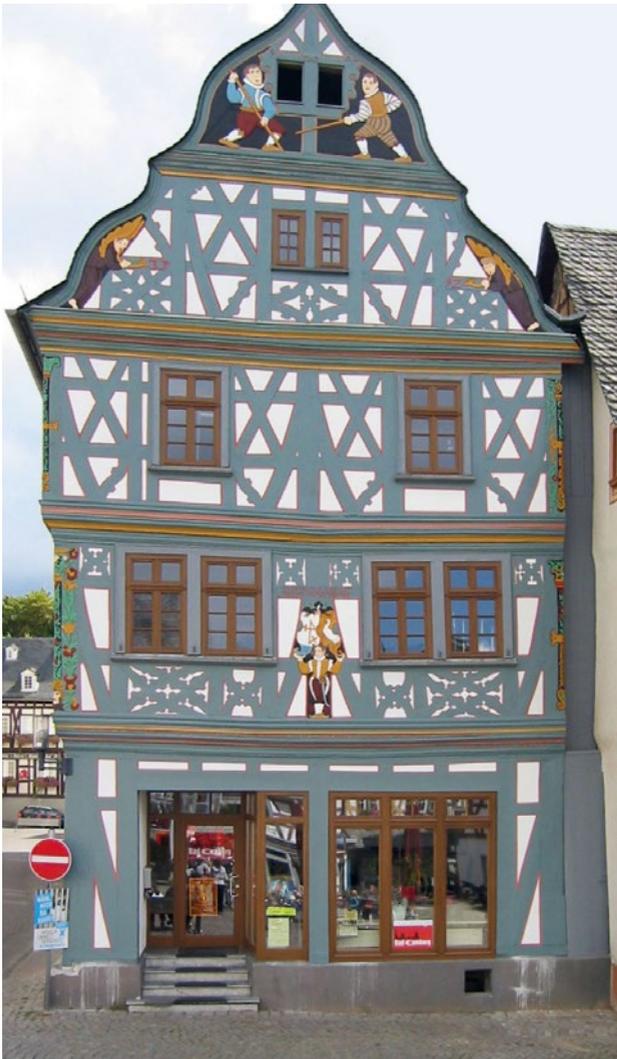
6. Tiefenbachhaus in Bad Camberg. Zwei Drittel des Holzwerkes sind bereits erneuert. Foto: Stephan Dreier, Niederbrechen.

Ein gutes Beispiel für die Problematik von wertvollen Schauffassaden an Wetterseiten stellt der Giebel des überregional bedeutsamen Tiefenbach-Hauses in Bad Camberg dar. Obwohl erst 1994 aufwändigst restauriert, wurde bereits 15 Jahre später zum Entsetzen der Eigentümer eine erneute Instandsetzung des Schaugiebels erforderlich. An der gesamten Giebelfassade waren umfangreiche Fäulnisschäden vorhanden, wobei teils auch an den erst 1994 ausgetauschten Bauteilen neuerliche Schäden zu verzeichnen waren. Allein die während der letzten Sanierung begangenen „kleineren Sünden“ wie der Einsatz von Holzspachtelmassen und Gefachfüllungen mit Leichttonmörtel boten keine Erklärung für das Ausmaß der Schäden. Vielmehr waren diese vor allem auf die den Westwinden extrem ausgesetzte Lage des Gebäudes an exponierter Stelle des Marktplatzes zurückzuführen.

Letztlich setzte sich die Stadt durch, musste aber im Gegenzug einen beträchtlichen Teil der Kosten selbst tragen. Heute weist der Giebel nur noch wenig Originalbausubstanz auf (Abb. 6). Die Landsknechte wurden schon öfters erneuert oder nachgeschnitzt. Ältere Abbildungen belegen, dass der Bau trotz seines bedeutsamen Schaufachwerkes schon sehr früh mit Schiefer beschlagen wurde.

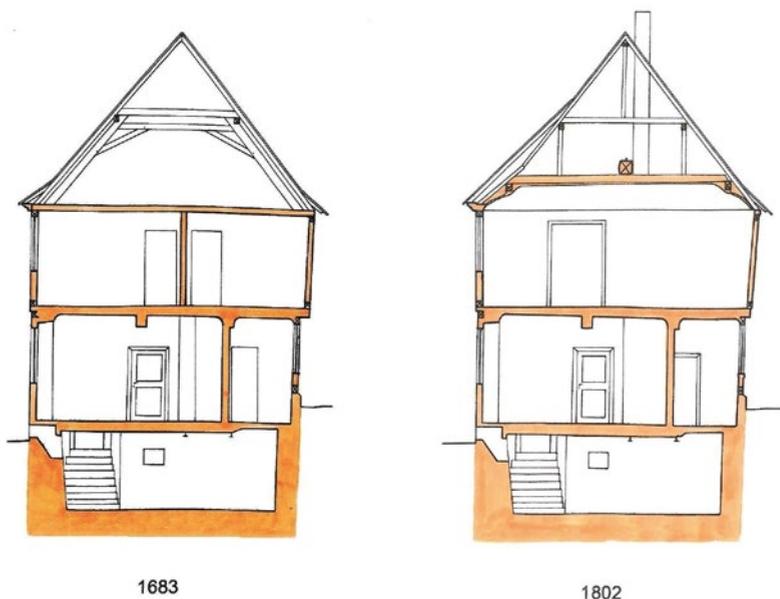
7. Winzerhof in Geisenheim. Bauphasen 1683 und 1802. Archiv Stephan Dreier, Niederbrechen.

Fallbeispiel 1 – Wiederherstellung der ursprünglichen Binnenstruktur
In dem 1663 (d) errichteten Fachwerkbau wurde um 1802 (d) ein Festsaal eingerichtet. Hierfür wurden alle Bundwände und Stuhlgebände entfernt und die Deckenbalken höhergelegt, indem diese abgesägt und zwischen die Sparren gehängt wurden (Abb. 7).

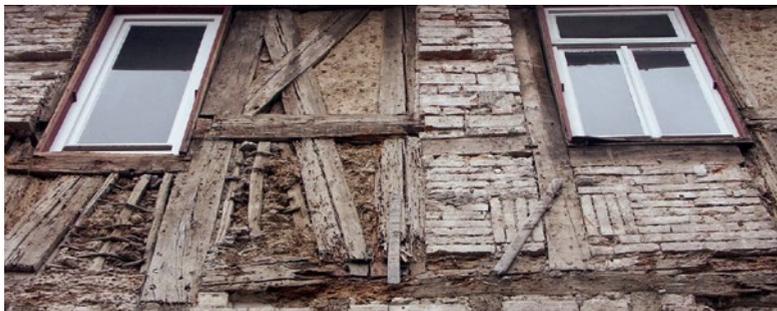
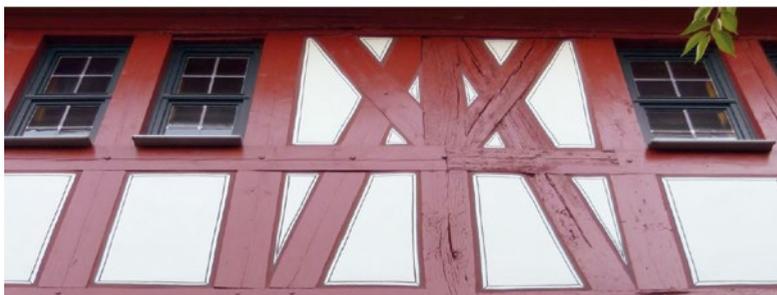
8. Winzerhof in Geisenheim. Wiederherstellung des Sichtfachwerks, Vor- und Endzustand. Foto: Stephan Dreier, Niederbrechen.

menen Fensteränderungen wurden wieder zurück gebaut und das ursprüngliche Gefüge anhand der gesicherten Befundlage wiederhergestellt (Abb. 8).

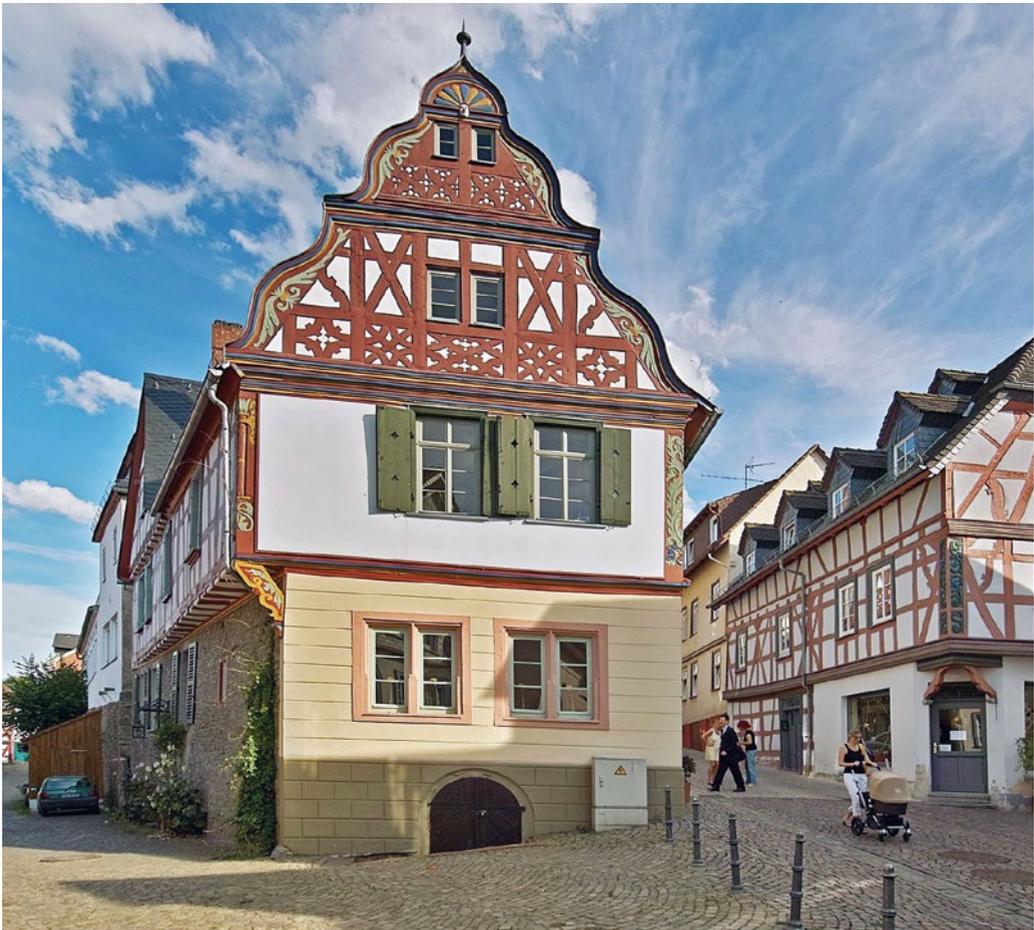
9. Patrizierhaus in Idstein, Obergasse 14. Verputz des barock überformten Obergeschosses. Foto: Horst Goebel, Hünstetten.

liegenden Fachwerkes angeraten sein. So wurde bei der Sanierung des Patrizierhauses Obergasse 14 in Idstein/Taunus verfahren (Abb. 9). Das eingangs vorangestellte Fachwerkensemble in Niederbrechen entwickelt seinen Charme dagegen gerade durch das bei der Freilegung wiederhergestellte Konstruktionsgefüge mit seinen zurückgebauten kleinen Fensterformaten (Abb. 10).

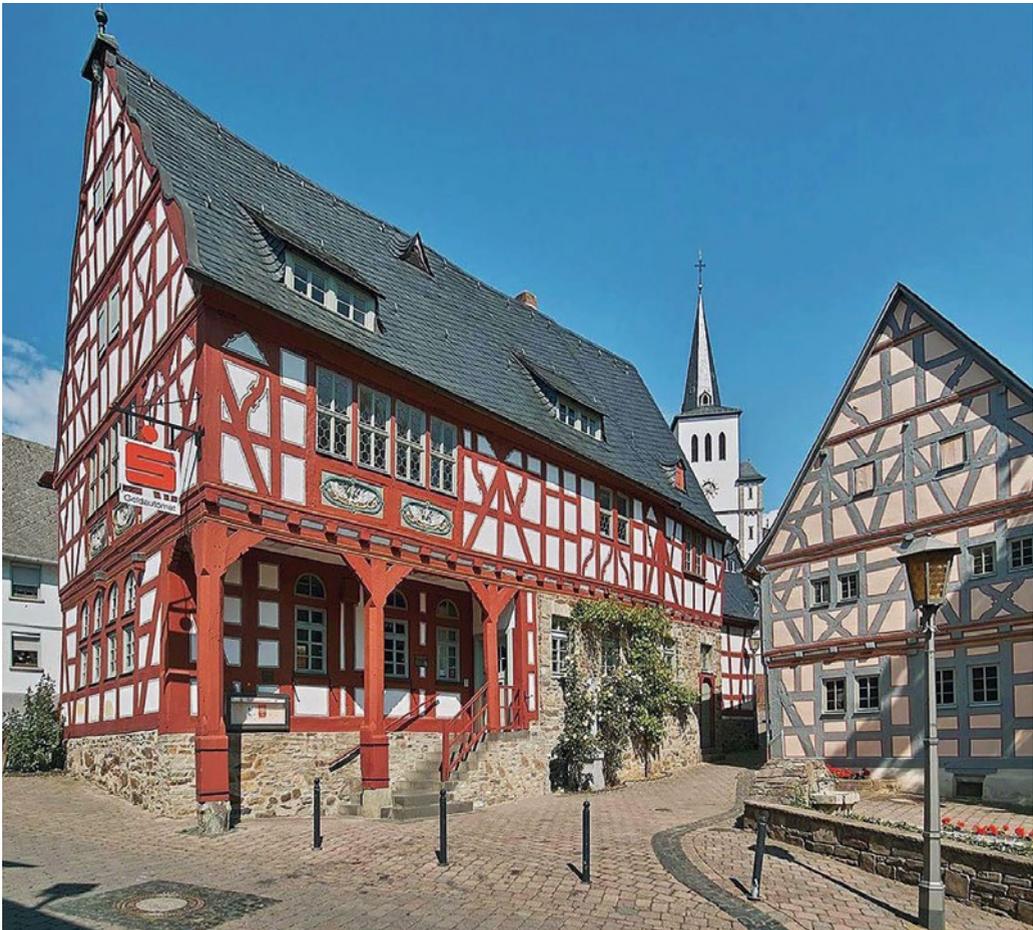
10. Ortskern Niederbrechen. Wiederhergestellte Fachwerkbauten. Foto: Horst Goebel, Hünstetten.

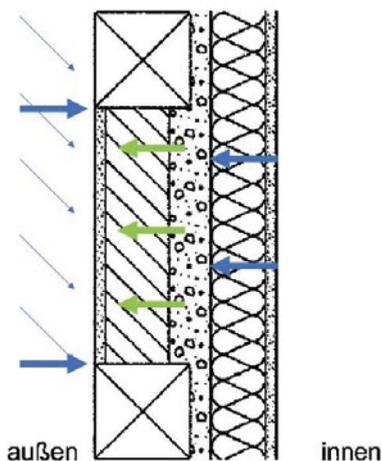
2. Feuchtebelastung.
Vgl. WTA-Merkblatt
Nr. 8-6.

Die generell gestellten Anforderungen an einen Anstrich, insbesondere durch den Eigentümer, sind eine möglichst langanhaltende Farbe, die nicht verblasst bzw. farbecht bleibt, möglichst selten gewartet werden muss und sehr einfach zu pflegen ist. Die bautechnische Aufgabe des Anstrichs ist es, den erforderlichen Feuchteschutz zu erfüllen und beständig gegen Witterungseinflüsse zu sein. Dies bedeutet, dass der Anstrich die Wasseraufnahme verringern und gleichzeitig ausreichend diffusionsoffen bleiben muss, um eine Rücktrocknung zu ermöglichen (Abb. 2).

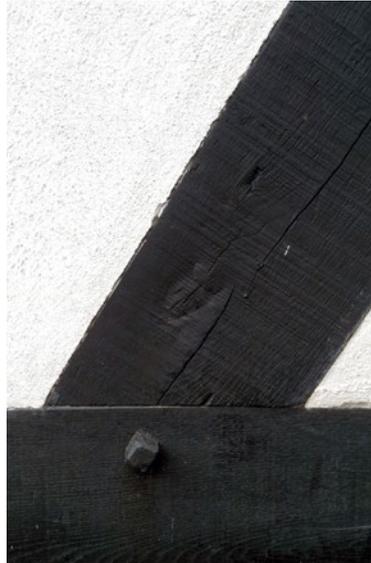
3. 10 Jahre alte, neu erstellte Fachwerkwand. Gefache schließen bündig mit Holz ab.
Foto: Adrian Bogie, Burscheid.

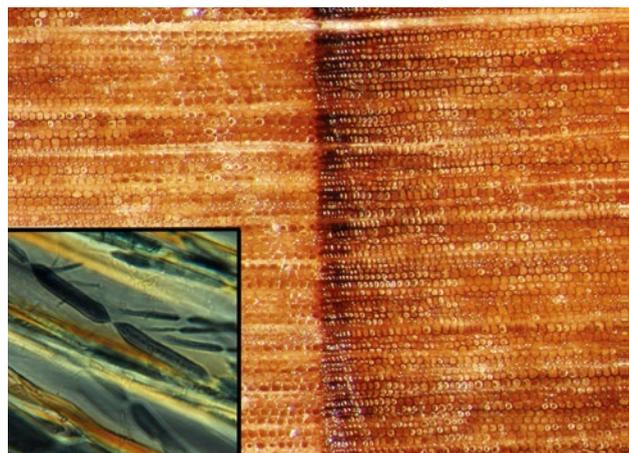
6. Moderfäule im Lupenbild. Eckbild: spitzzulaufende Ka-vernenn (Vergrößerung wie Vorbild).

Charakteristikum der Moderfäule-pilze ist ein kavernenförmiger Ab-bau in den Holzzellwänden (Abb. 6). Das Bruchbild ist oft „muschelför-

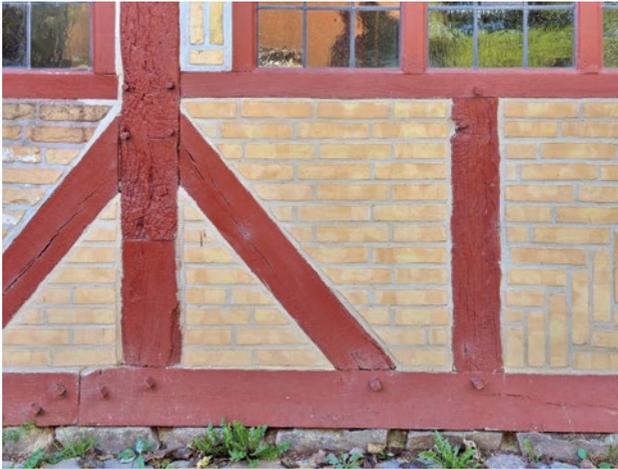
7. Schwelle ohne Spritzwasserschutz.

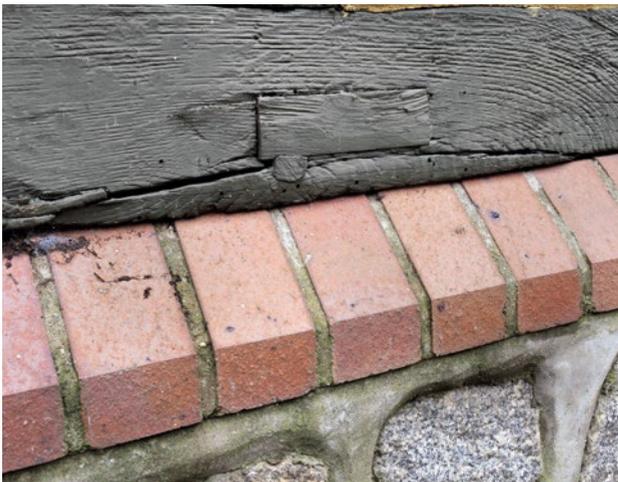
8. Schwelle mit Spritzwasserschutz: Regentropfen werden von der Schwelle fortgelenkt.

Die Abb. 8 bis 11 und die untere Aufstellung geben Hinweise für einen baulichen Holzschutz im Fachwerk. Hier muss es einen Interessensausgleich geben zwischen Authentizität, Wohnkomfort und der möglichen Langlebigkeit einer gewählten Konstruktion.

3. Horizontale Flächen (z. B. Gesimse, Fensterbänke) müssen eine ausreichende Neigung haben ($> 3^\circ$), die Wasser vom Gebäude fortführt (Abb. 8).

5. Durch „Dachüberstände“ (Leisten, Abdeckungen) kann die Situation verbessert werden (Abb. 8).

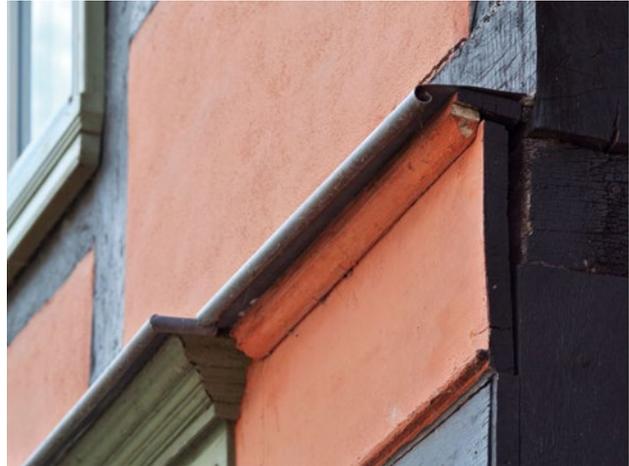
9. Feine Leisten helfen, das Niederschlagswasser von der Fassade abzulenken.

9. Abdeckungen benötigen ausreichende Mindest-Überstände, damit Regen abtropfen kann und nicht kapillar von Fugen oder vom Holz aufgesogen wird (Abb. 9).

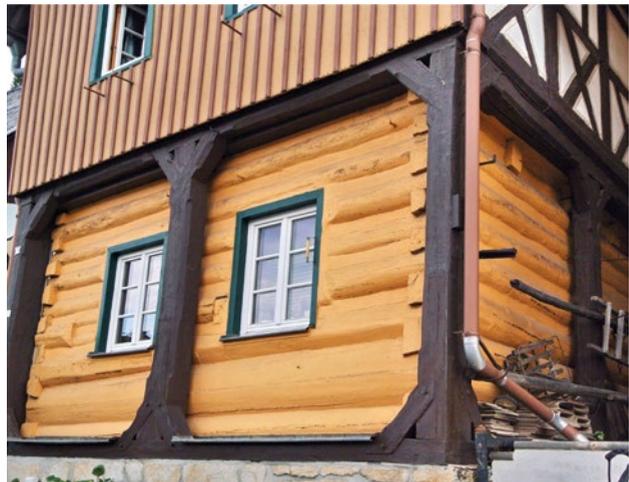
10. Umgebende Fachwerkhäuser mit einer noch vorhandenen Schwelle: viele moderne Details helfen Fäulepilze fernzuhalten – ein Kompromiss.

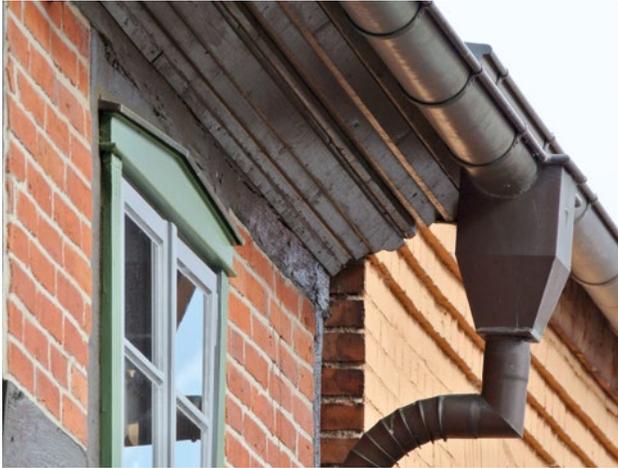
11. Regenrinnen sind historisch kaum belegt, helfen jedoch die Wassermenge, die an die Fassade gelangen kann, zu reduzieren; zudem verbreitert sich der Dachüberstand.

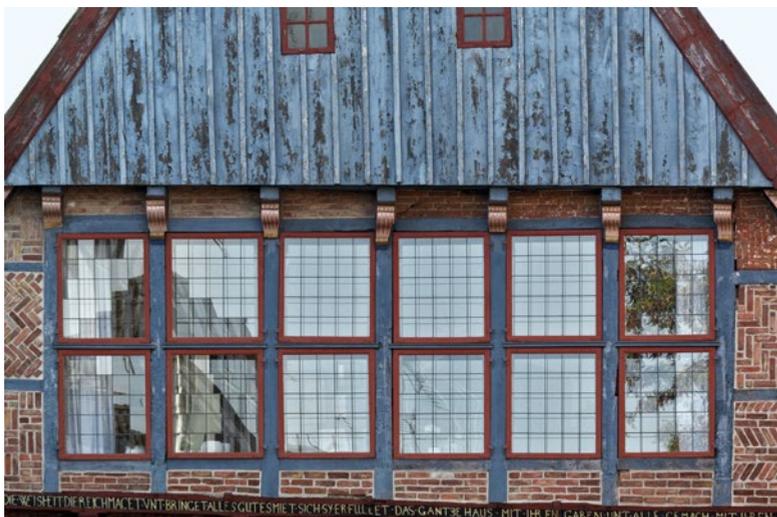
1. Große Fensteranlage in einem Fachwerk an der Elbemündung in Otterndorf mit einem für die Region typischen Gefachmaterial: gebrannte Ziegeln in einem vergleichsweise weichen Mörtel.

meist aus Ziegelstein mit und ohne Zieranteile (Abb. 1) und im Süden finden sich vermehrt verputzte Gefache (Abb. 2). Eine frühe Erwähnung des Fachwerks findet sich bei Vitruvius (1. Jhd. v. Chr.) in den zehn Büchern „De architectura“; die genauen Fachwerk-Ursprünge jedoch liegen im Dunkeln. An Fachwerkbauten, die 200–700 Jahre alt sind, ist ersichtlich, was durch baulichen Holzschutz und kontinuierliche Pflege/Wartung erreicht werden kann (vgl. z. B. Walbe 1979; Hansen/Kreft 1980, Nicke 1999; Braun/Schenkenberg 2001). Die ältesten Fachwerkgebäude in Deutschland stammen aus dem 13. Jahrhundert
