LVR-Amt für Denkmalpflege
im Rheinland

Dokumentation zum
27. Kölner Gespräch
zu Architektur und
Denkmalpflege
in Brauweiler,
12. November 2018

Gebäude aus Fachwerk Konstruktion – Schäden – Instandsetzung

Mitteilungen aus dem
LVR-Amt für Denkmalpflege im Rheinland
Heft 34

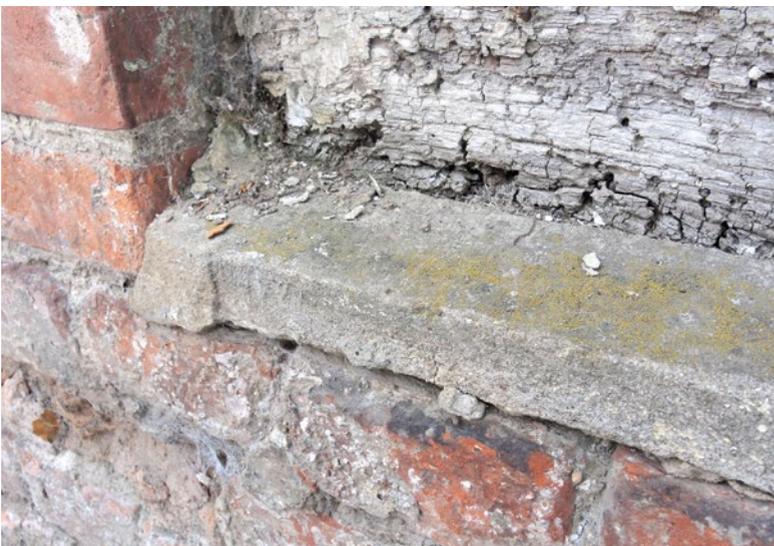
4. Ansiedlung von Moderfäulepilzen an der Schwelle; Ursache: mangelnde Pflege wegen Leerstand.

grundsätzlichen Sanierungsablauf für ein Fachwerkhaus, der bei allen Sanierungsansätzen mehr oder minder gleich ist. Nur der letzte Punkt wird i. d. R. für so selbstverständlich gehalten, dass er oft nicht erwähnt wird, die „Gebäudeunterhaltung, Wartung und Pflege“ (Abb. 4).

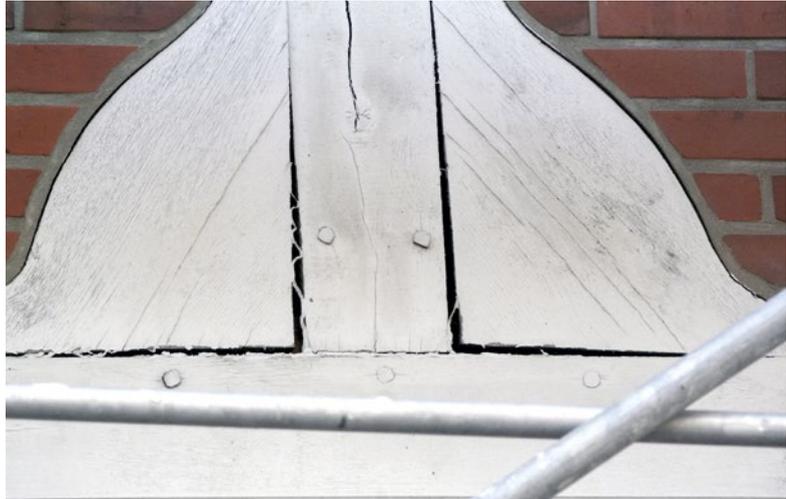
5. Holz schwindet, quillt und verzieht sich; das schmale Silikonband in der Fuge kann sich nicht soweit dehnen und reißt.

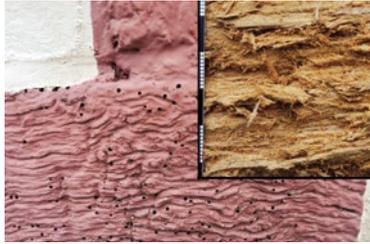
6. Hausporling (*Donkioportia expansa*).
Eckbild: weißfauales Holz.

Bei der Befallsausmaß-Untersuchung ist zu beachten, dass der Echte Hausschwamm und einige andere Hausfäulepilze in der Lage sind, Mauerwerk und Böden zu durchwachsen und sich so auszubreiten (Abb. 7 und 11), der Ausgebreitete Hausporling, die Stachelsporlinge, die Sägeblättlinge und die Blättlinge jedoch nicht. Stränge von Haus-, Keller- und Porenschwamm wachsen häufig verdeckt in den Fugen des Mauerwerkes oder anderen kleinen Hohlräumen und Spalten und sind von außen nicht sichtbar (Abb. 9), oder offensichtliche Schäden werden übersehen/übergangen (Abb. 6).

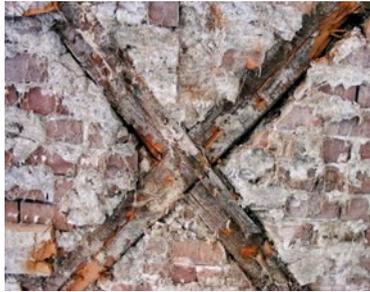
7. Echter Hausschwamm (*Serpula lacrymans*).

2a) Es liegt ein Befall mit Echtem Hausschwamm vor. Die Überschätzung der Fähigkeiten des Echten Hausschwammes (siehe Huckfeldt/Schmidt 2015) führen zuweilen zu sehr weitreichenden Sanierungen. Das WTA-Merkblatt 1-2-05-D zur Hausschwamm-Sanierung sollte Sanierungsgrundlage sein. Für die Unterschätzung gilt Gleiches (ein Monitoring ist sinnvoll). Hausschwammsschäden sind oft bei Innendämmungen zu finden (Abb. 7).

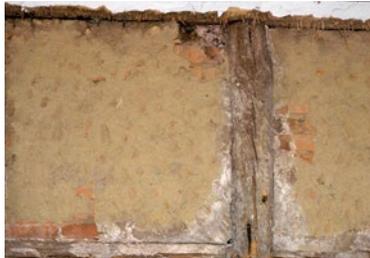
8. Echter Hausschwamm (*Serpula lacrymans*) an Innen-Fachwerk.

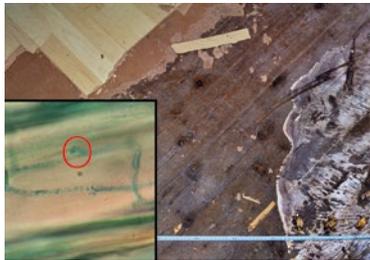
9. Typisches Schadensbild mit Echtem Hausschwamm (*Serpula lacrymans*).

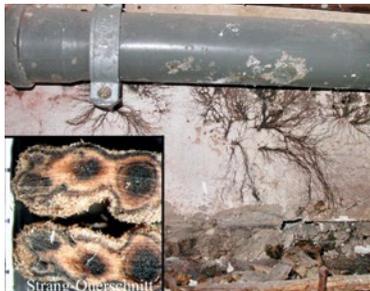
10. Duschwannen-Unterkonstruktion, Befall mit Braunen Kellerschwamm an der Wand.

1. Der Befallsbereich ist nachweislich ganzjährig trocken. Es lag ein behobener Gebäudeschaden vor. Die Befeuchtung des Fachwerks geht z. B. auf Kondensation, ein defektes Dach, Leitungswasser oder aufsteigende Feuchte zurück (Abb. 10 und 11), und die Schäden wurden erfolgreich und nachhaltig beseitigt. Innerhalb einer langen Frist ist somit kein erneuter Fäuleschaden zu erwarten. Nach erneuter Befeuchtung ist dann „nur“ wieder mit einem Neubefall zu rechnen. Die Fäuleschäden sind auf die ehemals durchfeuchteten Bereiche begrenzt. Die Sanierung kann auf die geschädigten Hölzer beschränkt werden. Vorsicht bei Feuchtenestern!

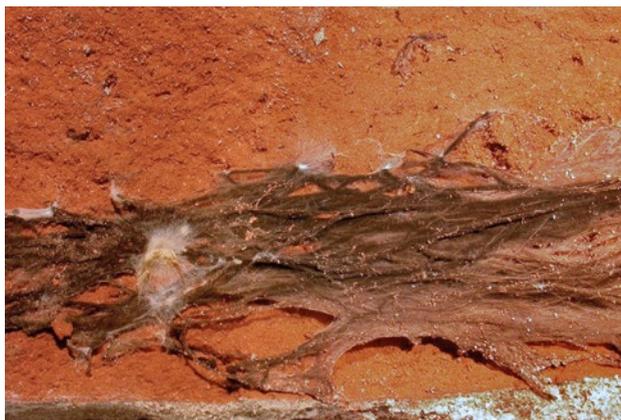
11. Stränge des Braunen Kellerschwamms (*Coniophora puteana*).

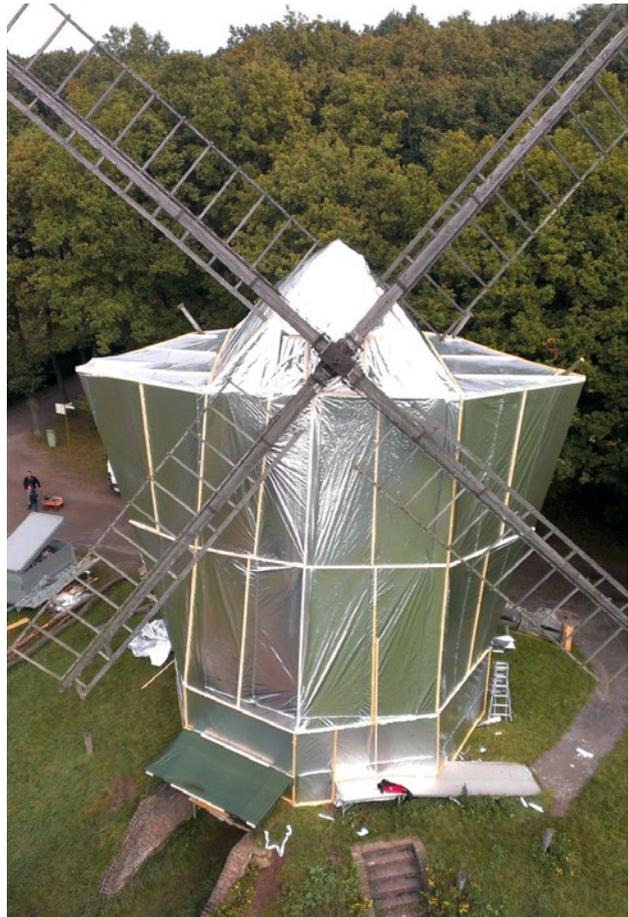
2. Mechernich, LVR-Freilichtmuseum Kommern, Bockwindmühle. Komplett Einhausung, 2014. Archiv IRT Innovative Restaurierungstechnik, Lippstadt.

Im Freilichtmuseum Kommern wurden zwei Mühlen thermisch behandelt. Bei der 300 Jahre alten Bockwindmühle war der Befall des Bunten Nagekäfers derart weit fortgeschritten, dass eine umgehende Behandlung unumgänglich war. Widerstandsbohrungen hatten die Reichweite der bereits vorhandenen Schäden aufgezeigt. Auch hier fand eine komplette Einhausung des Mühlenkörpers mit Abstand zum Gebäude statt. Da die Mühle noch funktionstüchtig war und auch weiterhin betrieben werden sollte, wurde aufgrund der überaus dicken Querschnitte und nach Vorgabe des Museums eine zusätzliche Befeuchtung eingesetzt.

Die eingesetzte Anlagentechnik ist mit einer Mehrstufenbrennertechnik ausgestattet, die eine langsame Erhöhung der Temperaturen möglich macht. Die maximale Einblasttemperatur wird auf höchstens 80 °C (bei der Bockwindmühle auf 78 °C) begrenzt. Bei diesen Werten können Schäden an elektrischen Anlagen, Bitumen oder Stuckverkleidungen verhindert werden. Die Differenztemperatur zwischen Raum- und Kerntemperatur (Δt) wird bei Gebäuden zwischen 15 und 25 Grad gehalten. Zusätzlich verfügen alle Anlagen über eine getrennte Rauchgasführung, sodass keine Rußpartikel eingeblasen werden. Dies ermöglicht eine besonders schonende Maßnahme und es besteht keinerlei Brandgefahr für das Objekt.

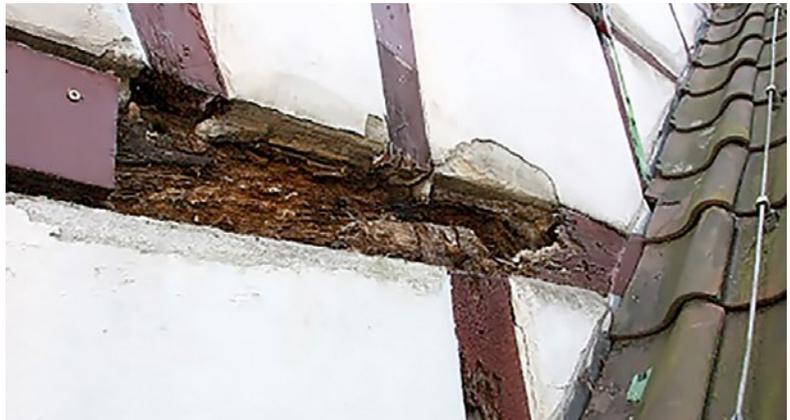
4. Hürth, Löhrrer Hof. Beschädigungen insbesondere in stark bewitterten Bereichen. Foto: Eric P. Jepsen, Siegen.

Es stellte sich heraus, dass eine in den 1980er Jahren durchgeführte Sanierung mit ursächlich für die teilweise erheblichen Beschädigungen am Fachwerk war. Auch weitere nachfolgende Ausbesserungen und Reparaturen waren nach heutigen Maßstäben nicht fachgerecht ausgeführt worden und

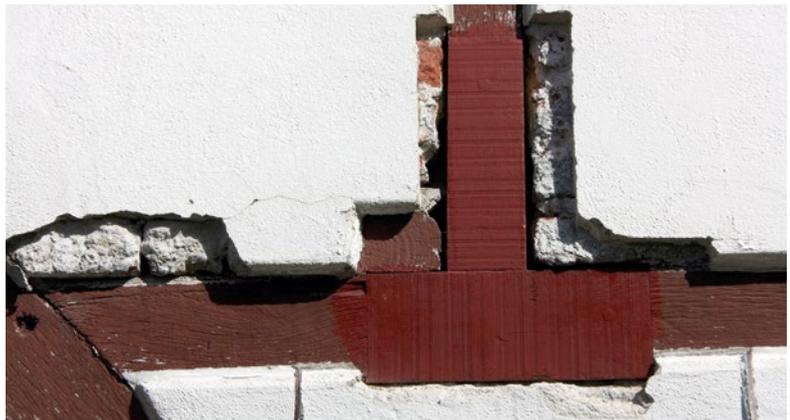
5. Hürth, Löhrrer Hof. Missglückte Sanierungsversuche, hier nicht fachgerechte Ausbesserungen im Fachwerk. Foto: Eric P. Jepsen, Siegen.

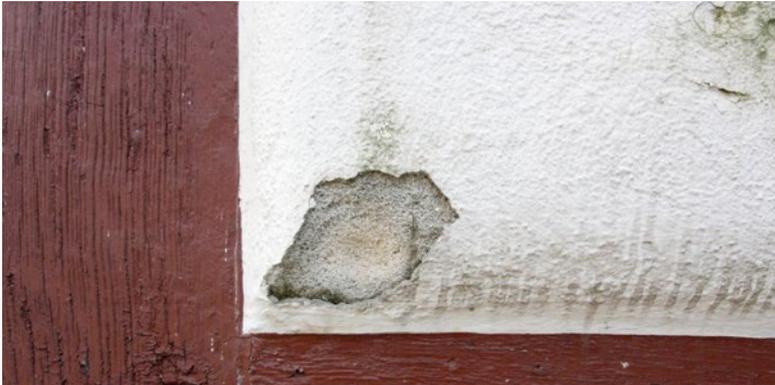
6. Hürth, Löhrrer Hof. Ungeeigneter Dämmputz aus den 1980er Jahren. Foto: Eric P. Jepsen, Siegen.

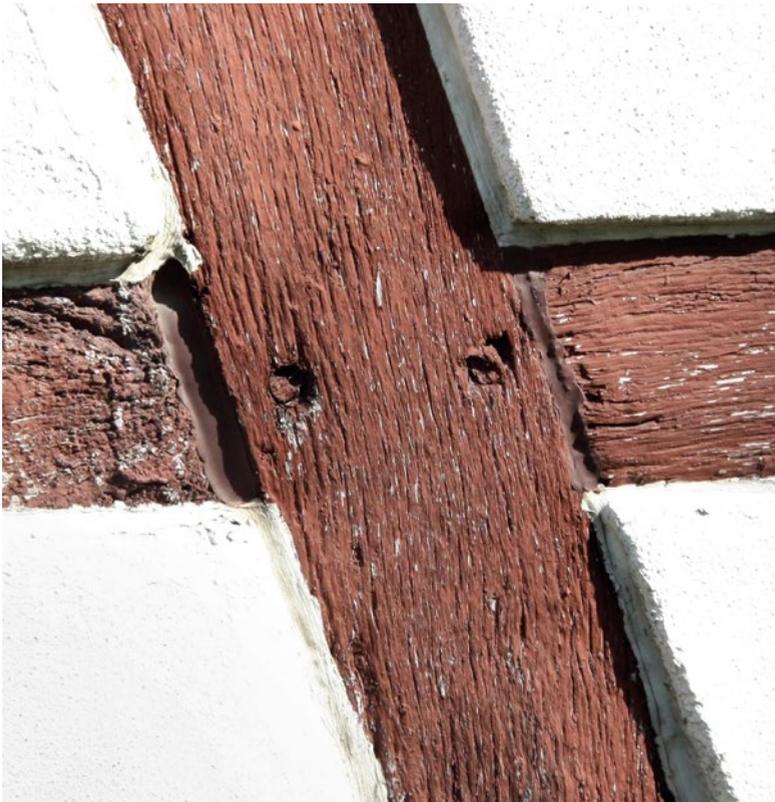
7. Hürth, Löhrrer Hof. Ungeeignetes dauerelastisches Fugenmaterial. Foto: Eric P. Jepsen, Siegen.

oder zu den Ausfachungen waren mit dauerelastischen Dichtungsmassen ausgefugt, was bekanntermaßen die Feuchtigkeit eher in der Konstruktion hält, als dass sie diese austrocknen lässt. Stellenweise wurden stumpf gestoßene

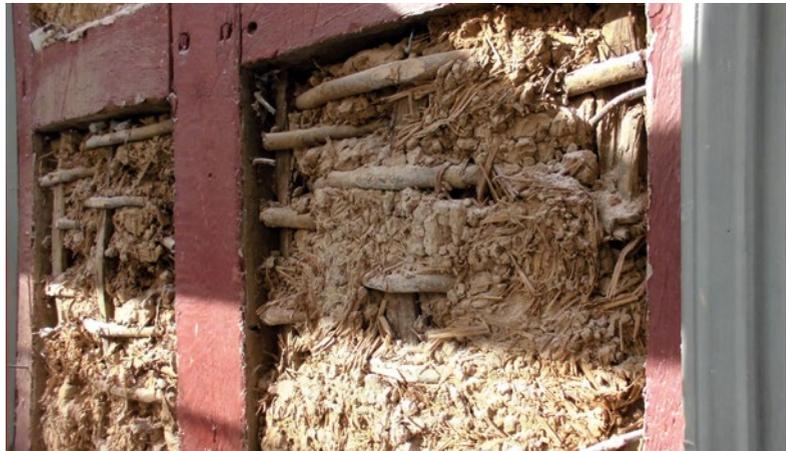
8. Hürth, Löhler Hof.
Vorhandene erhaltenswerte Stakung.
Foto: Eric P. Jepsen, Siegen.

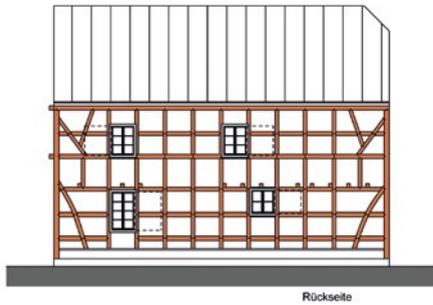
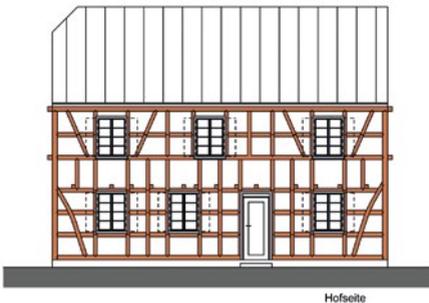
Rückseite

Straßenseite

10. Hürth, Löhrr Hof.
Ansichten Wohnhaus.
Aufmaß: Eric P. Jepsen,
Siegen.

Hofseite

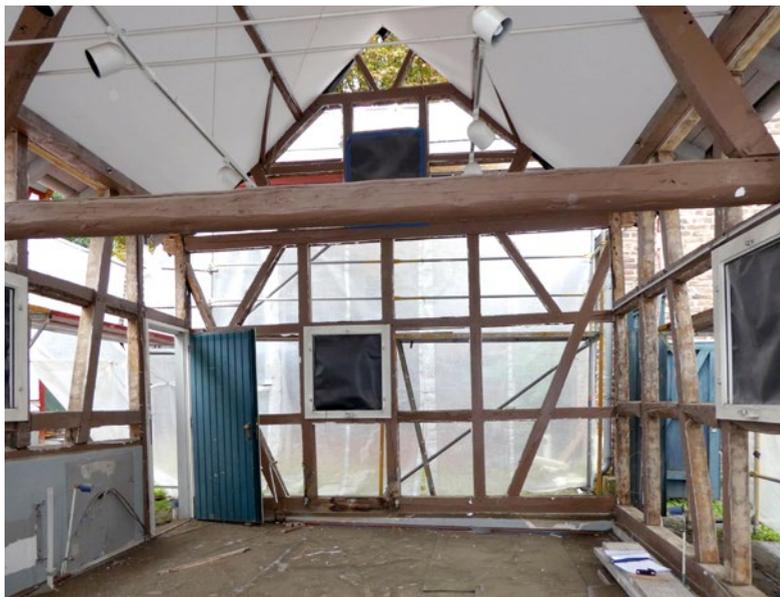
11. Hürth, Löhner Hof.
Ausbau der ausgemauerten Ausfachungen. Foto: Eric P. Jepsen, Siegen.

abschnittswisen Freilegung der Konstruktion und somit auch der Schäden, wurden die erforderlichen Maßnahmen dann jeweils gemeinsam mit dem Bauherrn und der Denkmalpflege vor Ort beurteilt und entschieden. Die gemauerten Ausfachungen wurden vollständig entfernt. Beschädigte Streben, Ständer und Schwellen wurden fachgerecht ausgetauscht bzw. repariert. Die Schwellen aus Stahl U-Profilen wurden entfernt. In diesen Bereichen wurden auch die darunterliegenden Mauerwerksockel abgebrochen und neu aufgebaut, um wieder die erforderliche Stabilität zu erreichen und einen fachgerechten Aufbau gegen kapillar aufsteigendes Wasser zu erhalten.
