Dokumentation zum
29. Kölner Gespräch
zu Architektur und
Denkmalpflege in Köln,
18. November 2019

Moderne Materialien und Konstruktionen

Mitteilungen aus dem
LVR-Amt für Denkmalpflege im Rheinland
Heft 37

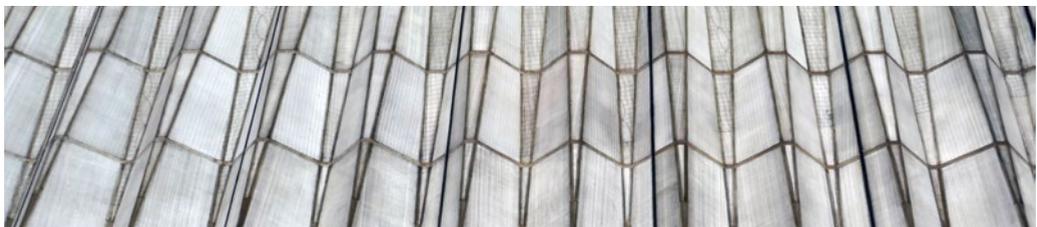
1. Duisburg, König-Heinrich-Platz, Fensteranlage in der Kulturkirche Liebfrauen, 1958 -1960. Foto: Ludger J. Sutthoff, LVR-Amt für Denkmalpflege im Rheinland (LVR-ADR).

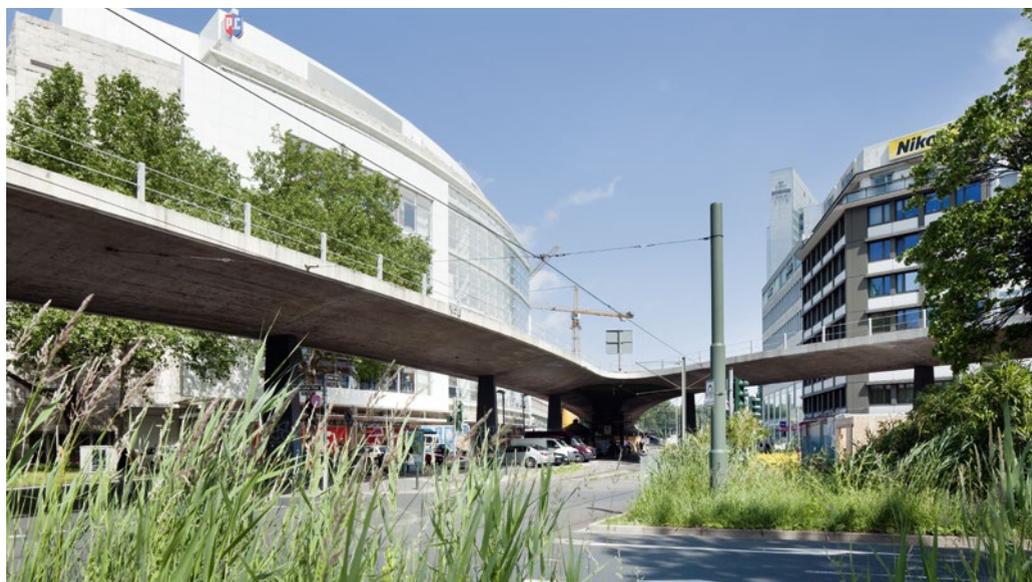
8. Düsseldorf, Jan-Wellem-Platz, Hochstraße „Tausendfüßler“, Friedrich Tamms 1961–1962. Foto: Silvia Margrit Wolf, LVR-ADR, 2012.

Und auch der bundesweit einzigartige „Tausendfüßler“, eine 1961–1962 nach Plänen von Friedrich Tamms in recht kurzer Bauzeit errichtete, über 500 Meter lange Autohochstraße in Düsseldorf, wurde 2013 nach Minis-

terentscheid (Harry Voigtsberger) abgerissen: seit 1993 als Anlage und Bau für den Straßenverkehr ein eingetragenes technisches Denkmal; Die Straßenplatte war sehr dünn bemessen und wirkte daher optisch sehr filigran und schlank, mit einer maximalen Breite von bis zu 25 Metern, an den besonders breiten Stellen auf Y-förmigen Stützen aus Stahl ruhend, war die Straße fast schwerelos wirkend geschwungen trotz der sehr hohen Verkehrsbelastung.

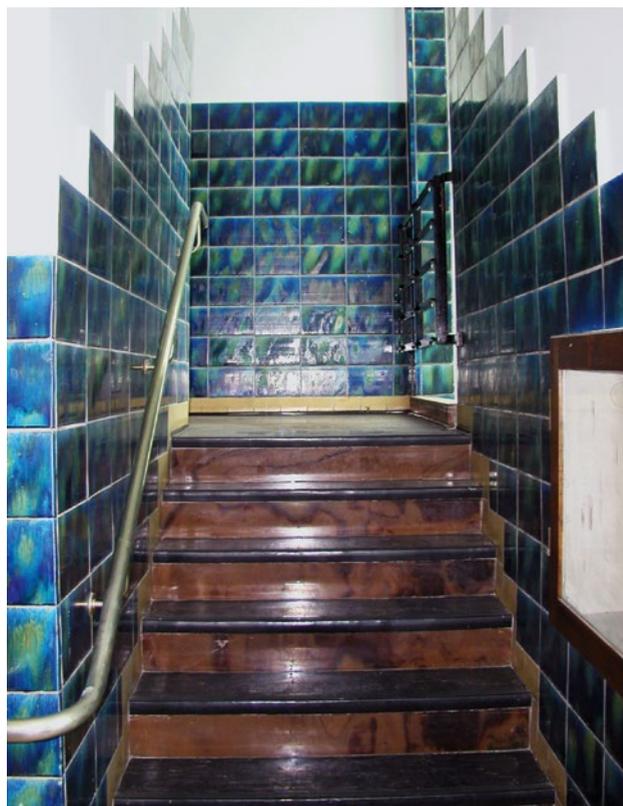
5. Hamburg, Kontorhaus, um 1920. Setzstufen belegt mit Galalith. Foto: Lindlar, 2003.

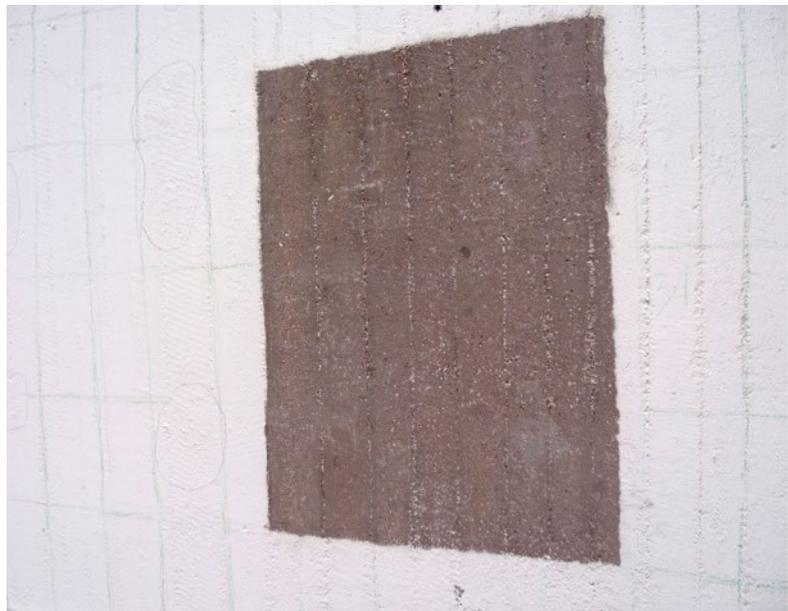
6. Köln, Opernhaus.
Beton brut nach
Abnahmeversuch der
weißen Beschichtung.
Foto: Lindlar, 2011.

Ebenfalls unklar: was passiert mit der flüssigen Abdichtung im Sockelbereich, wenn das Polyurethan Bindemittel altert, spröde wird und seine Bindekraft verliert? Wie lange werden die Beschichtungssysteme auf der Betonfassade halten und die versprochene Funktion erfüllen? Wie hoch wird der Aufwand sein, wenn wir Farbbeschichtung und Spachtelmasse wieder entfernen müssen?

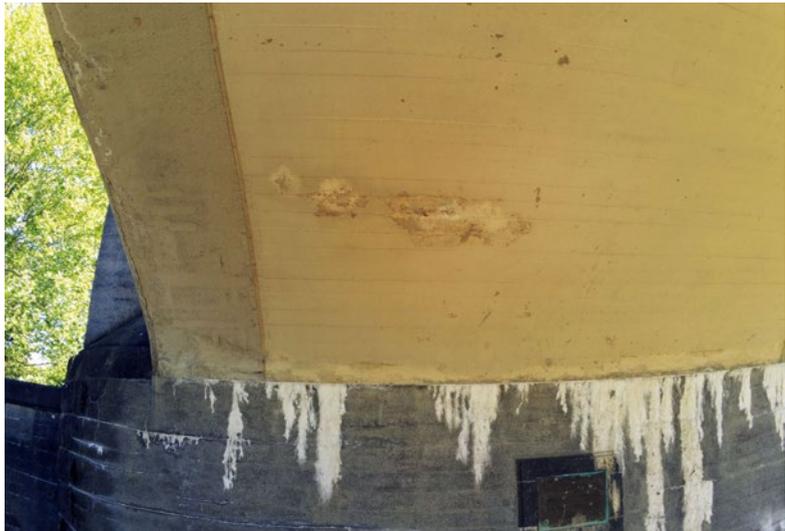
7. Bad Honnef,
Grafenwerther Brücke. Untersicht mit
Beschichtung. Foto:
Lindlar, 2019.

wir innerhalb einer Generation das gealterte Farbmaterial wieder von der Fassade entfernen müssen, da es dann seine Funktion nicht mehr erfüllen und relativ hässlich aussehen wird. Doch gerade bei der Beton-sanierung werden, nach der Instand-setzungsrichtlinie, aus gutgemeinter Erhaltungsabsicht, große Mengen an kunststoffvergüteten Spachtelmas-sen und Dispersionsfarben aufge-tragen. Aller Voraussicht nach muss das Material eines Tages mit großer Mühe unter Schonung der Betonma-trix wieder abgenommen werden. Wollen wir an dieser Stelle nicht eher materialgerecht vorgehen und die Steinmaterialien offen lassen? Die Fassaden würden es aushalten.

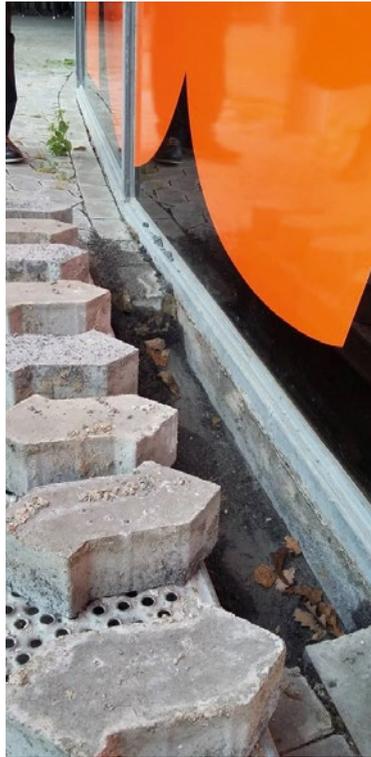
8. Düsseldorf, Schauspielhaus. Stahl-Glasfassade mit beispielhaft markierten Fußpunkten, die naturgemäß anfällig für Korrosion sind, insbesondere unterhalb des Bodenniveaus. Foto: Susanne Conrad, LVR-ADR.

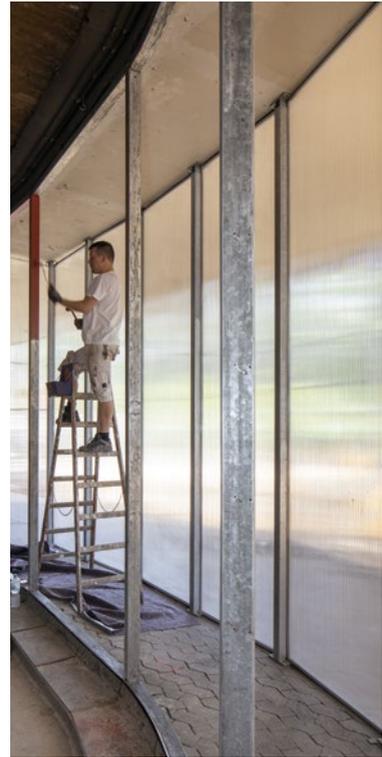
9. Düsseldorf, Schauspielhaus. Die exemplarische Öffnung von ausgewählten Bodenbereichen der Stahlrahmenkonstruktion zeigen keine relevanten Korrosionsschäden auf. Foto: Eva Pissors, Institut für Denkmalschutz und Denkmalpflege, Stadt Düsseldorf.

10. Düsseldorf, Schauspielhaus. Die verzinkte Stahlrahmenkonstruktion bleibt komplett erhalten und erhält vor Ort eine neue Beschichtung. Foto: Silvia Margrit Wolf, LVR-ADR.

angedachte Komplettaustausch wurde auf eine rein malerische Überarbeitung minimiert: Die Stahlrahmenprofile erhielten „nur“ eine neue Deckbeschichtung. Abschließend ist noch einmal zu betonen:

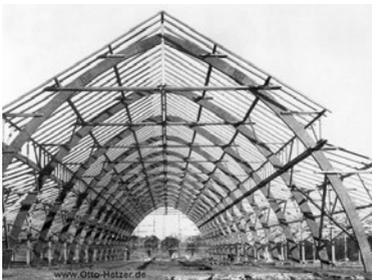
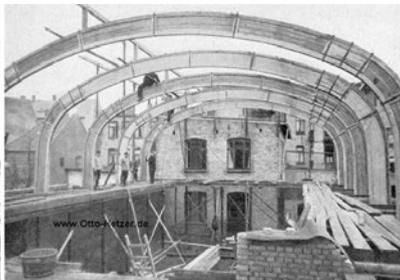
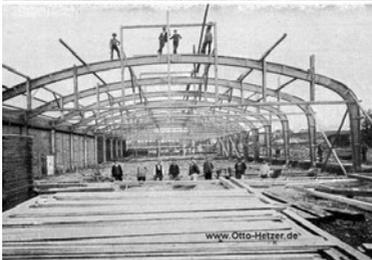
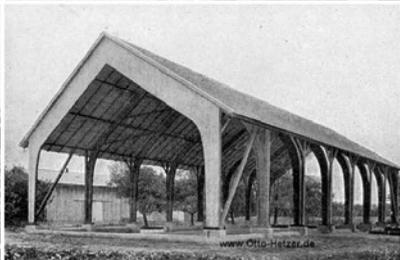
1. Beispiele für die Hetzer-Bauweise:
oben links - Festhalle, Aarau/Schweiz;
oben rechts - Tanzsaal, Hadersleben/Dänemark;
unten links - Lager für Eisenteile, Weimar;
unten rechts - Scheune, Ohlsdorf. Quelle: URL: <http://otto-hetzer.de/bauwerke.html> (11.3.2020); mit freundlicher Genehmigung von Wolfgang Rug.

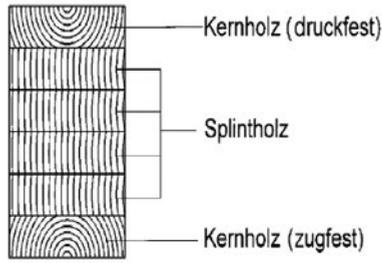
2. Links: Typischer Querschnitt eines Bogenbinders: Doppel-T-Profil (äußere Lamellen in ganzer Länge geklebt, innere Lamellen gegeneinander versetzt, stumpf gestoßen); rechts: Schema: Anordnung festerer Hölzer in den äußeren Lagen – oben: druckfestes Holz (z. B. Buche) und unten: zugfestes Holz (z. B. Fichte). Repro aus: Wolfgang Rug, 100 Jahre Hetzer-Patent. In: Bautechnik 83, 2006, Heft 8, S. 534f.

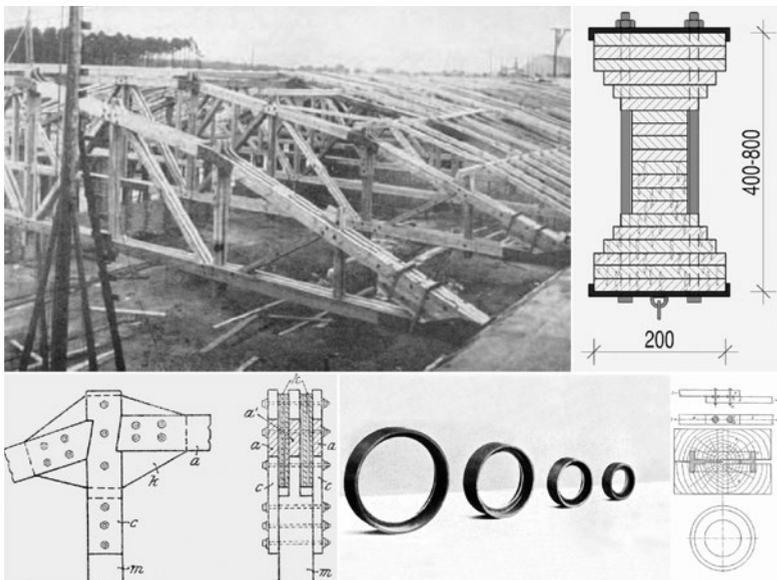
3. Weiterentwicklung des Hetzer-Systems durch die Nieskyer Fachwerkbinder. Oben links: Fachwerkbinder für eine Wagenreparaturhalle mit mehrteiligen Stäben; oben rechts: Vollwandbinderquer-schnitt für Bauten mit größeren Spannwei-ten; unten rechts: Verbindung durch ringförmige Dübel, die zwischen Diagonalen und Knotenplatten eingepresst wurden; unten links: Kno-tenpunktausbildung durch aufgepresste Sperrholzplatten. Repros aus: Wolfgang Rug, Innovationen im Holzbau – Der Holzhallenbau der Firma Christoph und Unmack/Niesky. In: Bautechnik 93, 2016, S. 846f.

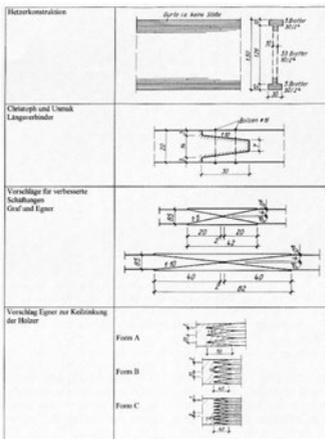
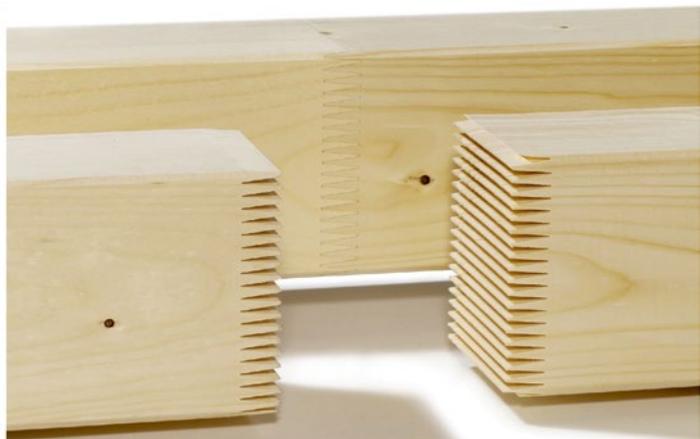
4. Durch die von Graf und Egner seit 1937 entwickelte Methode der maschinell gefertigten Keilzinkung für Längsverbindungen wurde es möglich, praktisch unbegrenzte Längen der Bauteile zu erreichen. Repro aus: Wolfgang Rug, Innovationen im Holzbau – Die Hetzerbauweise, Teil 2, Bautechnik 72 (1995), Heft 4.

Ab den 1960er Jahren wurde auch die (ab 1937–1942 von Graf und Egner entwickelte) Keilzinkung als Längsverbinding zunehmend eingesetzt (1958 Norm DIN 68140). Die gefrästen, kammartigen Verbindungen ermöglichten Längsverleimungen von Bauteilen (in Richtung der Holzfasern) und damit fast beliebige Längen. Die Breiten der Verbindung wurden mit der Zeit ständig reduziert; dies sparte Holz und Klebstoff ein, bedeutete jedoch eine höhere Flächenbelastung. Seit dem Beginn der 1980er Jahre begann eine Fülle neuer technologischer Entwicklungen, die u. a. EDV-gestützte Planung, AV und Maschinensteuerung (CNC-Fertigung) einführten. Bis ins kleinste Detail reichende Planung, Vorfertigung und ausgeklügelte Baustellenmontage steigerten die Effizienz deutlich. Dabei hat insbesondere die Entwicklung der Holzklebetechnik die Konkurrenzfähigkeit gegenüber Konstruktionen aus Beton und Stahl bedeutend gesteigert. Zunehmende Verbreitung fanden verleimte, freitragende Querschnitte, deren Kräfte von eigens konstruierten Metallbeschlägen aufgenommen, zusammengefasst und weitergeleitet werden. Eine häufig anzutreffende Materialkombination besteht aus Stahlbeton (Wände, Säulen), verzinktem Stahl (Beschläge) und verleimtem Holz für die tragenden Querschnitte. Die heutigen Ingenieurholzkonstruktionen sind in fast allen Baubereichen präsent.

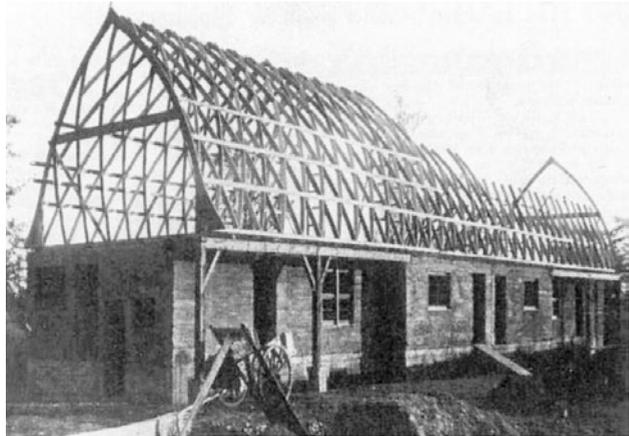
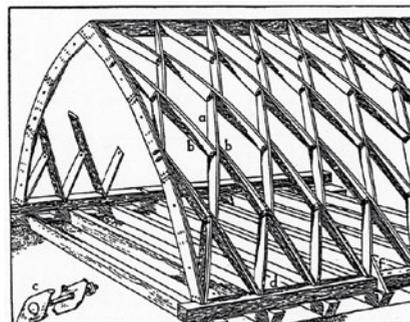
5./6. Der Bautyp des Zollingerhauses: Doppelhaus mit Zollbau-Lamellen-Dach im Bau (Merseburg, 1922); Schema des Dachgefüges, Verschraubung der Elemente, Profil der Lamellen. Repros aus: Klaus Winter/Wolfgang Rug, Innovation im Holzbau. Die Zollinger-Bauweise. In: Bautechnik 69, 1992, Heft 4, S. 192; Wilhelm Stoy, Ingenieurholzbau. Berlin 1939, o.S.

Die so genannte Zollbau-Lamellenbauweise geht zurück auf die so genannten Bohlenbinderdächer, die bis ins frühe 20. Jahrhundert gebräuchlich waren und korrigiert einen ihrer Hauptnachteile, die mangelnde statische Steifigkeit. Zollinger wandelte die Bohlensparren durch Verdrehen derart um, dass sie die Tonnenflächen wie ein räumliches Netz abbildeten. Dessen „Maschen“ konnten nun durch gleichartige, miteinander verbundene Elemente gebildet werden. Als „Nebeneffekt“ wurden die Pfetten des Daches entbehrlich. Das zugehörige Patent unter dem Namen „Raumabschließende, ebene oder gekrümmte Bauteile“ wurde 1923 erteilt. Die Konstruktion bestand weitgehend aus gleichartigen Bauteilen, den Lamellen (in linker und rechter Ausführung); deren Verbindungen miteinander erfolgten jeweils durch eine Schlossschraube, eine Unterlegscheibe und Krallen. Die Übertragung der Normalkräfte erfolgte durch Stoß des Hirnholzes gegen die Langfaser der am Knotenpunkt durchlaufenden Lamelle. Diese Elemente wurden gemäß den Konstruktionszeichnungen zu gewölbten Flächengebilden zusammengesetzt. Die im Patent formulierte, beidseitige Krümmung der Lamellen wurde (aus Rationalisierungsgründen) in der Praxis selten ausgeführt.

verlegt, die zugleich der Befestigung der Dachhaut dienen. Auf diese Weise konnten Dächer und Tragwerke größerer Höhe/Tragweite (bei günstiger Beanspruchung gegebener Querschnitte auch freitragend) errichtet werden. Die statische Berechnung des Zollinger-Systems erfolgte durch Richard Otzen (1923) und bestand aus einem Näherungsverfahren; offensichtlich enthält die Konstruktion jedoch ausreichende Tragreserven. Ein Unsicherheitsfaktor konnte – nach Dipl.-Ing. Klaus Winter – die eventuell mangelhafte Pflege der Dächer sein, die eine regelmäßige Kontrolle der Schraubverbindungen erforderte. Gefahrenquellen lagen außerdem im möglichen Durchhängen zu flach konstruierter Gewölbe und in der ho-

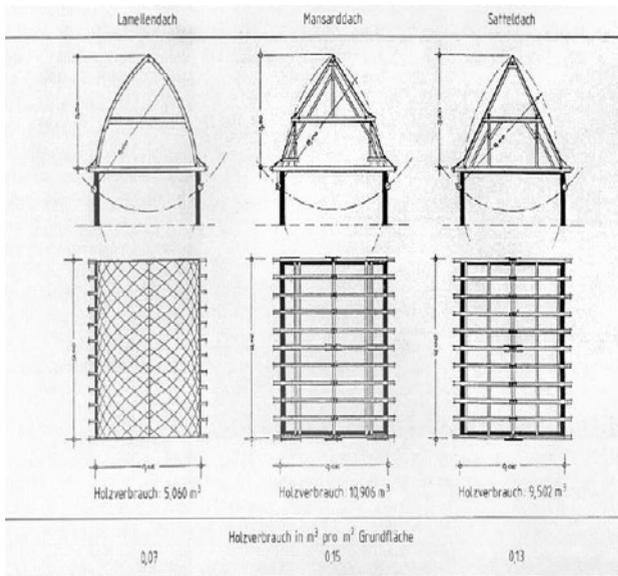
7. Raumgewinn und Holzverbrauch im Vergleich verschiedener Dachtypen. Repro aus: Bauzeitung 1923, S. 75.

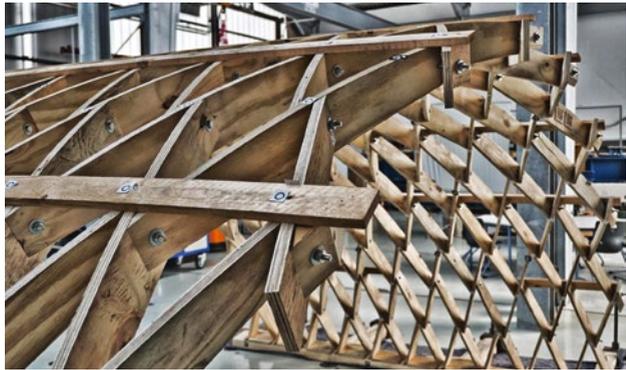
8. Durch die Brett-rippenkonstruktion benötigt das Zollinger-Dach weniger Material als vergleichbare Dachkonstruktionen. Foto: Marius Zwigart. URL: <https://www.transforming-cities.de/historische-dachkonstruktion-mit-zukunft/> (11.3.2020).

Die Montage des Daches erfolgte von einem leichten Gerüst aus, das gemäß dem Baufortschritt verschoben wurde. Durch Festziehen der Bolzenverbindungen erhielt das Dach seine endgültigen Konturen. Als Sicherung der Knotenpunkte wurden im Abstand waagerechte Leisten bzw. eine geschlossene Schalung

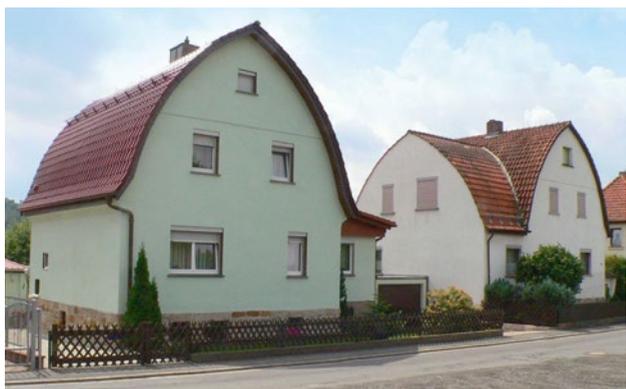
9. Zollingerdach, Wohnhaus in Coburg, um 1925. Foto: Presse03 via URL: <https://commons.wikimedia.org/> (Permission: GFDL-CC).

Das Zollingerdach wurde überwiegend als Spitz-, Rund- oder Segmentbogen ausgeführt, teils auch als Kuppel. Spitz- und Runddachform brachten im Bereich des Wohnbaus teils entscheidende Vorteile, da in der Dachebene häufig ein weiteres Vollgeschoss mit nur geringfügig kleinerer Fläche hinzugewonnen wurde. Die Zollinger-Bauweise war ein sehr rationelles Verfahren: so konnten alle erforderlichen Arbeiten an den Lamellen (bogenförmiger Schnitt, Abschrägung der Enden, Bohrungen für die Schrauben mit einfachen Holzbearbeitungsmaschinen (Kreissäge, Bandsäge und Bohrmaschine) durchgeführt werden. Mit einer einzigen LKW-Ladung (15t) konnten Lamellen für ca. 3000 qm Dachfläche geladen werden.

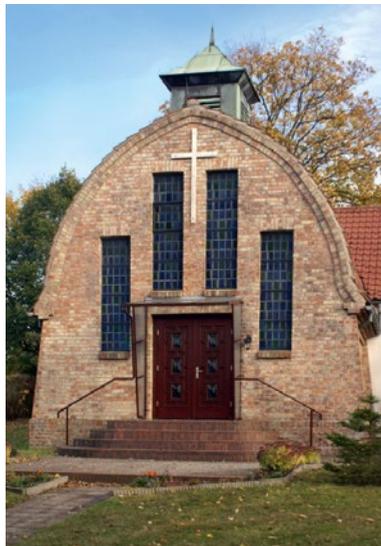
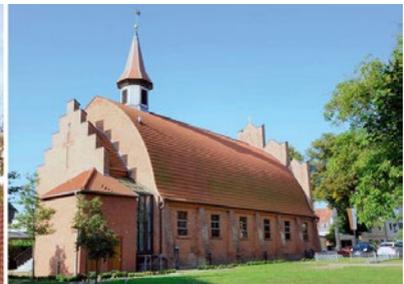
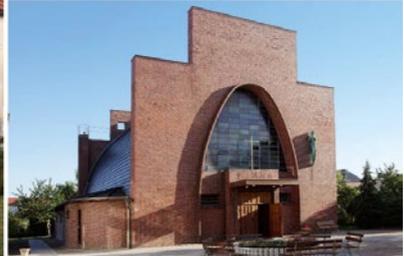
10. Zollingerdach bei katholischen Kirchen in Klütz (Mecklenburg), Waren (Müritz) und Güstrow. Quellen: URLs: https://de.wikipedia.org/wiki/Liste_der_Baudenkmale_in_Klütz; https://www.flickr.com/photos/stadt_land/33176184501 (Waren); https://www.katholische-kirche-guestrow.de_b.pdf (Güstrow).

Neben Wohnbauten wurden Zollinger-Konstruktionen für Kirchen, öffentliche Gebäude, Markt- und Festhallen, Turnhallen, Produktions- und Lagergebäude verwendet. Spannweiten und Ausdehnung der Gebäude blieben in der Regel jedoch begrenzt; erhalten geblieben sind vor allem zahlreiche Wohnbauten. Nach 1945 wurde das Zollinger-System nur noch vereinzelt angewandt; über die Gründe ist schon oft spekuliert worden. Ein Grund dafür mag im formalen Widerspruch zwischen Gewölbeformen

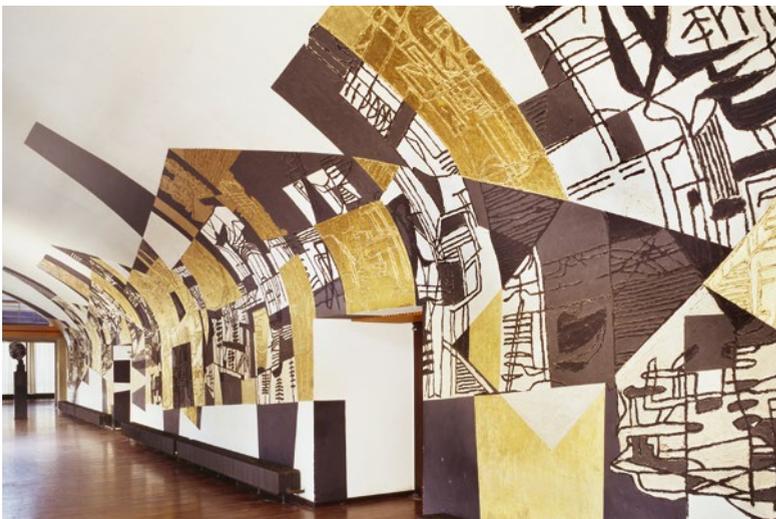
3. Bonn, Beethovenhalle, Wandbild „Ohne Titel“ von 1956, Joseph Fassbender. Foto: Jürgen Gregori, LVR-ADR, 1996.

Auf einen Kalkgipsputz hat Fassbender zunächst eine Schlammgrundierung auf Kunstharzbasis gestrichen und darauf mit Kunstharzfarbe und -streichputz gemalt und strukturiert. Analysiert wurde auch hier ein Polyvinylacetat-Copolymer. Das Bild wirkt durch Farbkontraste von Weiß, Schwarz, Grau und Gold sowie

durch unterschiedliche Strukturen, von glatt über rau bis pastos und Oberflächen von matt über glimmerhaltig bis glänzend. Die mit Spachtel und Pinsel aufgetragene Strukturpaste ist ein Streichputz aus Sand, Weißpigment und synthetischem Bindemittel. Das Bild wurde in mehreren Etappen erstellt, es war zur Einweihung der Beethovenhalle noch nicht fertig und wurde danach von Fassbender durch den Auftrag

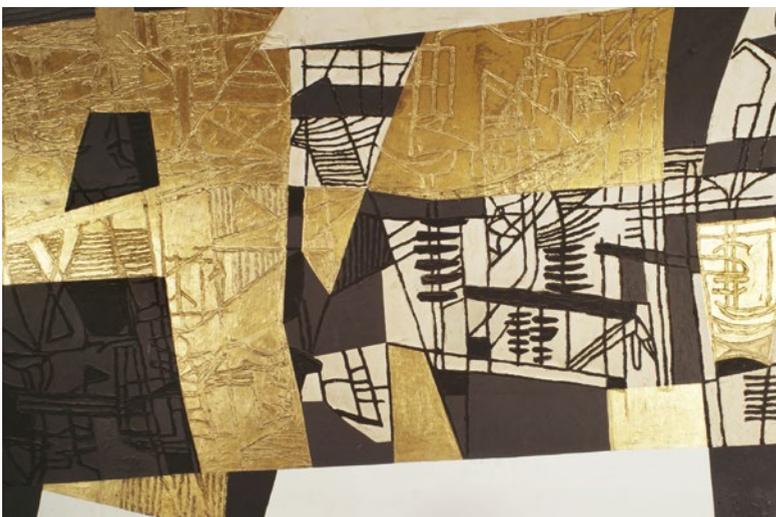
4. Bonn, Joseph Fassbender, Schrumpfungsrisse und vergilbte Übermalung. Foto: Jürgen Gregori, LVR-ADR, 1996.

weiterer Spachtel- und Farbschichten erweitert und verändert. Die Oberflächen sind sehr hart und widerstandsfähig, aber an einzelnen Stellen sind Schrumpfungsrisse von zu dickem Farbauftrag erkennbar.⁶

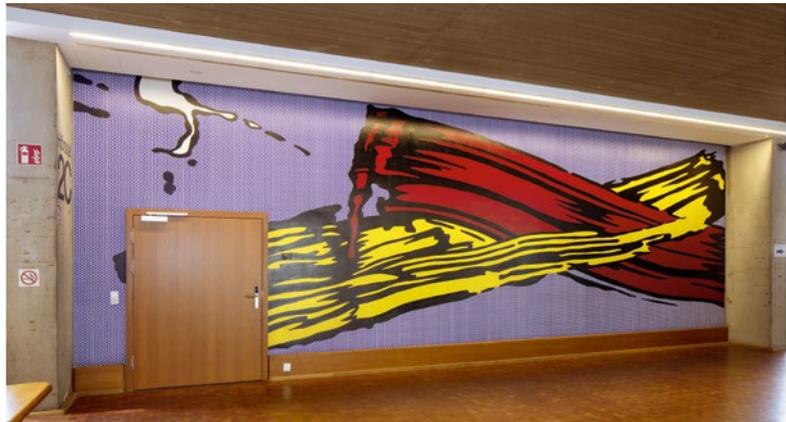
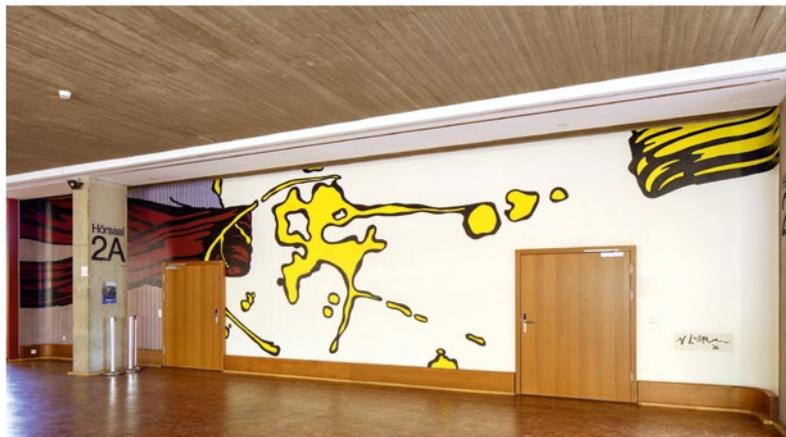
5 a/b. Düsseldorf, Heinrich-Heine-Universität, „Brushstroke“ von 1970, Roy Lichtenstein. Foto: Margrit Silvia Wolf, LVR-ADR, 2019.

tus der denkmalpflegerischen Begutachtung: „Brushstrokes“, riesige Pinselstriche über vier Wände, 1970 von Roy Lichtenstein (1928–1997)⁷ für ein Foyer der Düsseldorfer Heinrich-Heine-Universität entworfen. Es ist weltweit sein einziges Werk in Verbindung mit Architektur. Zwei ca. 8 m und zwei ca. 12 m breite und ca. 4 m hohe Wände sind mit den roten, gelben und weißen, jeweils schwarz konturierten Pinselstrichen (Brushstrokes) auf weißem, teils mit den für Lichtenstein typischen blauen und roten Rasterpunkten belegten Untergrund gemalt.

Es handelt sich um Konzeptkunst, d. h. Lichtenstein hat nicht selbst gemalt, sondern seine Assistentin Carlene Meeker hat die Ausführung gemeinsam mit Studenten der Universität übernommen. Auf einem Gipsputz, beklebt mit einem dünnen Glasfasergewebe wurde die Malerei mit lösemittelgelöster Acrylharzfarbe (Magna) aufgetragen. Die weiße Grundierung mit der Rolle, darüber die farbigen Brushstrokes und die schwarzen Konturen. Bleistiftspuren der Vorzeichnung sind vereinzelt noch erkennbar. Abschließend wurden die Rasterpunkte sehr sorgfältig mithilfe einer Schablone aufgetragen.

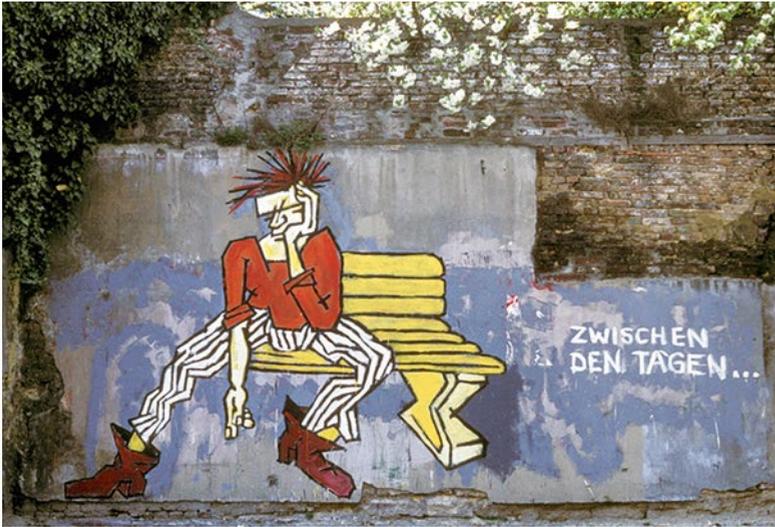
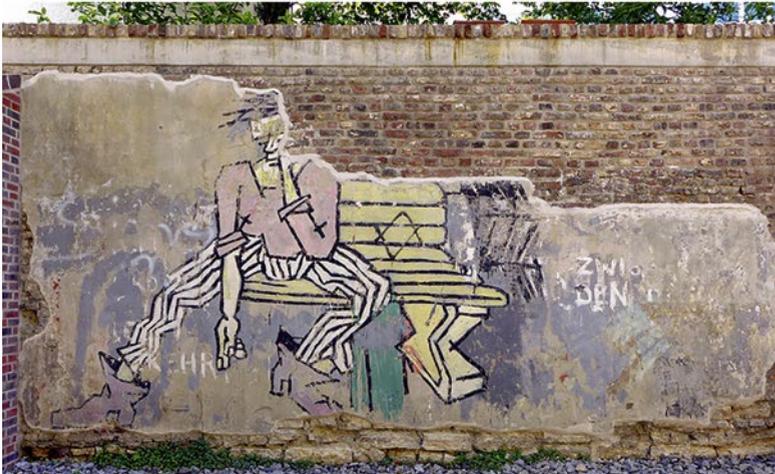
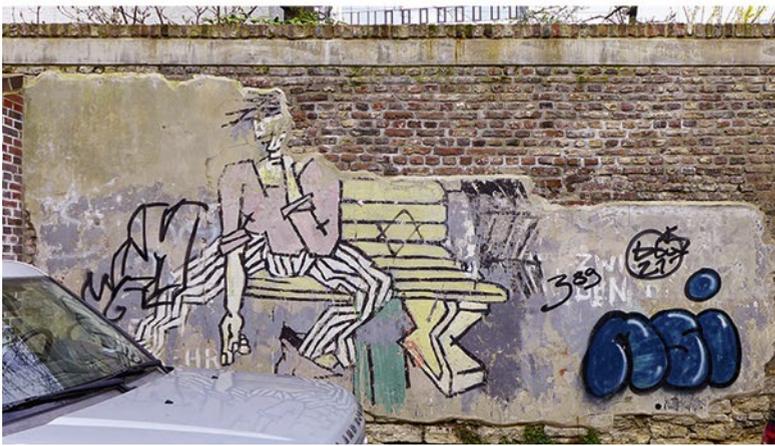
7 a/b/c. Aachen, Augustinerbach, Public Art von Klaus Paier, „Zwischen den Tagen...“: unmittelbar nach Fertigstellung; im Zustand nach der ersten Konservierung und nach Vandalismus durch Graffiti. Fotos: a. Klaus Paier, 1986; b. Susanne Brinkmann, AfR, Köln, 2015; c. Sophie Buggert, Bez.-Reg. Köln, 2017.

Entsprechend zeigten sich aber auch schon früh Veränderungen und Schäden an der Farbschicht. Die auffälligste Veränderung ist die Verblassung der Farben an den an dieser Südwand extrem der Sonne ausgesetzten Bildern. Außerdem ist ein Teil des Bildes inzwischen verloren gegangen durch eindringendes Wasser in lose Fugen und hinter den gelösten Putz. Die Farbschichten blättern teils ab, teils bilden sie durch Spannungsaufbau mehrlagiger Kunstharzschichten auf dem mineralischen Putzträger regelrechte lose Schichtenpakete. Mit der Unterschutzstellung erfolgte 2016 auch eine Konservierung mit der denkmalpflegerischen Zielset-

zung, dass der Verfall des Bildes nicht vollständig verhindert aber gebremst werden soll.¹⁰ Die Konservierung umfasste daher insbesondere eine behutsame Sicherung des Putzträgers. Einzelne stark abgelöste Malereibereiche wurden niedergelegt und wiederangeklebt, ohne eine vollständige Festigung der Malschicht anzustreben und natürlich ohne Retusche.

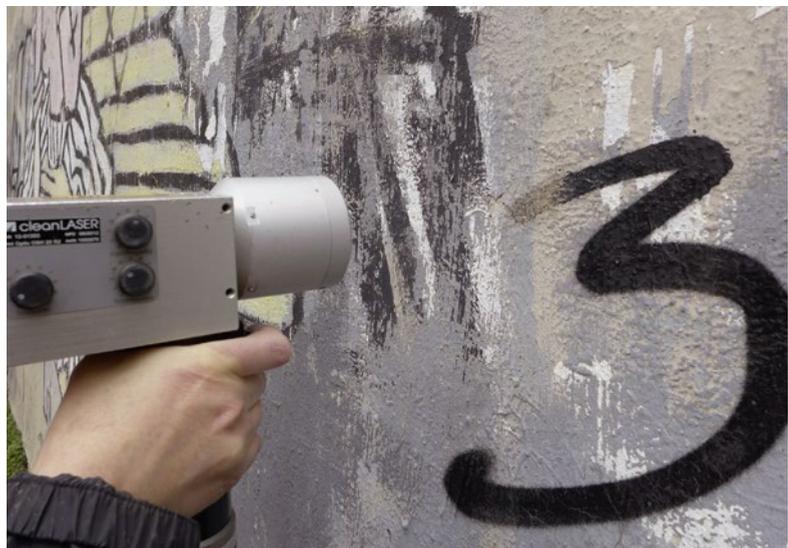
8. Aachen, Klaus Paier, Reinigungsversuche mit Laser. Foto: Susanne Brinkmann, AfR, Köln, 2017.

Probereinigungen wurden durchgeführt mit dem Ziel die Farbschichten des Spraylacks der Besprühung von der Paier-Malschicht zu lösen. Das gelang allein durch Lösungsmittel und Abbeizer mehr oder weniger gut. Mit einem Faserlaser wurde ein Dünnen der Sprayfarbe unter größtmöglicher Schonung der originalen Malschicht Paiers erreicht. Allerdings bleiben auch hier Reste, die dann noch mit Lösungsmittel bearbeitet werden müssen, ein vergleichsweise aufwendiges Verfahren. Zur Ausführung kam daher diesmal eine mechanische Entfernung und Übermalung der Besprühung, da sie überwiegend in den Hintergrundbereichen liegen. Für den Fall einer zukünftigen Besprühung der zentralen figürlichen Darstellung sind wir dank der Untersuchungen aber gewappnet, denn dann kann die Laserreinigung zum Zuge kommen. Immer sollte der Erhalt der Substanz im Vordergrund stehen. Von einem großflächigen Übermalen oder Auffrischen sollten wir absehen.

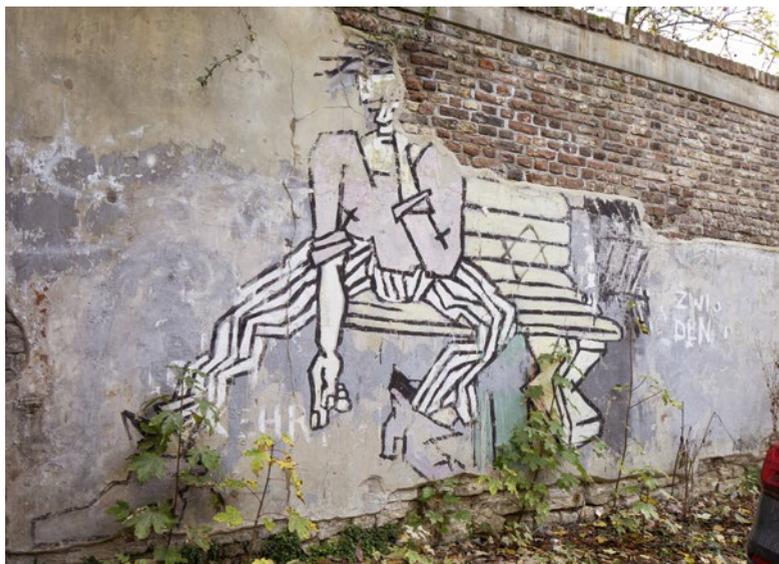
9. Aachen, Klaus Paier, Graffiti-Beschmierungen teils entfernt, teils überdeckt. Foto: Silvia Margrit Wolf, LVR-ADR, 2019.

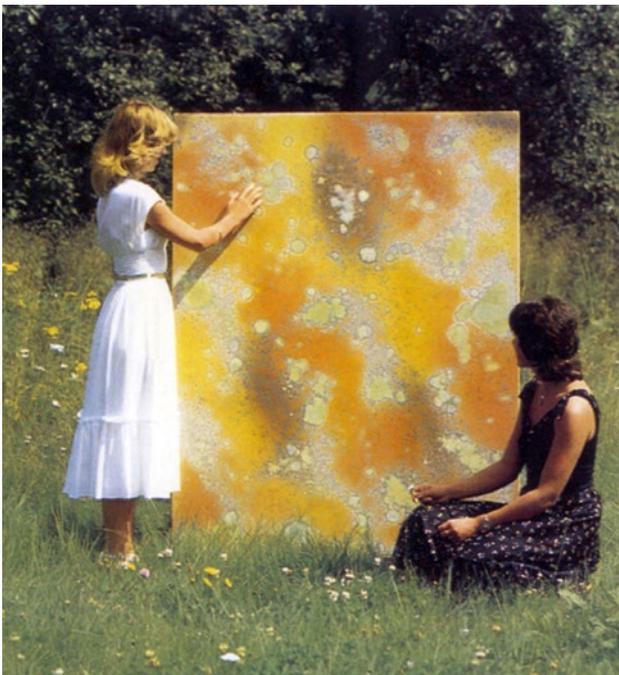
3. Präsentation der KerAion-Platte in den 1970er Jahren. Quelle: URL: <http://www.baulinks.de/webplugin/2013/0011.php4> [21.2.2020].

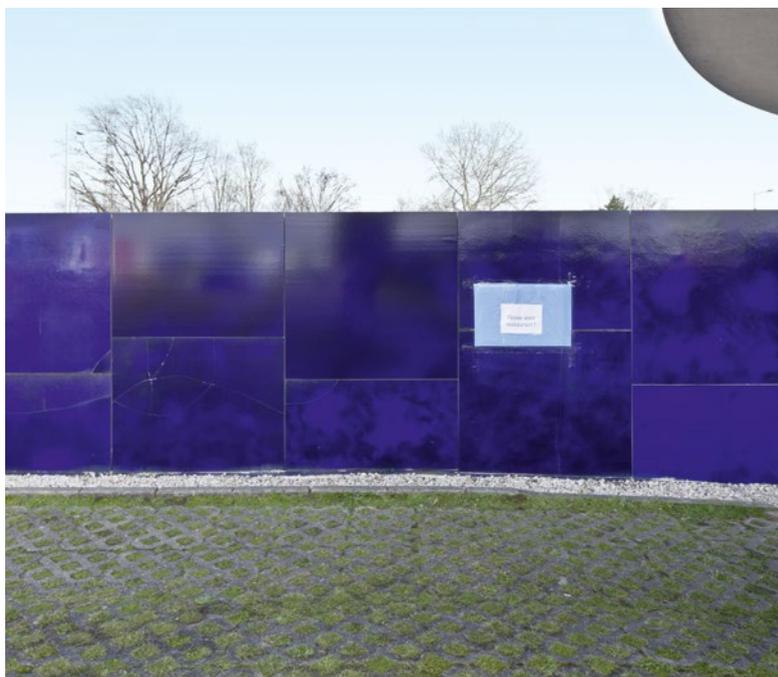
4. Frechen, Kerami-
on. Schäden an den
KerAion-Platten.
Foto: Silvia Margrit
Wolf, LVR-ADR, 2014.

Die 224 Meter langen Leitwände des Keramion zeigten schwere Beschädigungen auf. Diverse Platten waren gerissen, zersprungen und fielen ab. Neben Problemen der Verkehrssicherheit für Museumsbesucher bedeuten die Schäden an den Wänden einen unwiderbringlichen Verlust des Prototyps einer künstlerischen Baukeramik, die in dieser Weise nicht mehr angefertigt wird. Nach einer Untersuchung stellte sich schnell heraus, dass es sich größtenteils um Schäden handelte, die durch das Zusammenspiel der Materialien Keramik/Stahlbeton

hervorgerufen waren. Hinzu kamen mechanische Einwirkungen von außen wie Bestoßungen. Eine endoskopische Untersuchung der Mauer ergab, dass in weiten Bereichen eine durch die Karbonatisierung bedingte Korrosion des Bewehrungsstahls eingetreten war. Die Folge waren Abplatzungen im Beton und dadurch Druckeinwirkung auf die Rückseiten der Keramik. Dies führte zu Sprüngen und Rissen.

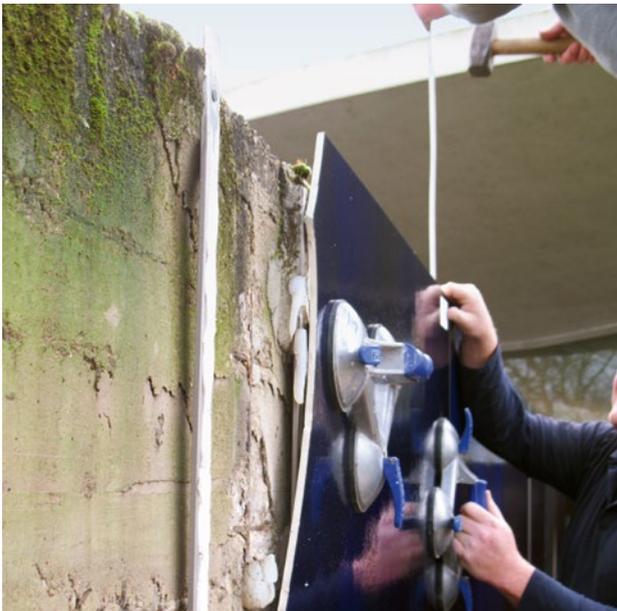
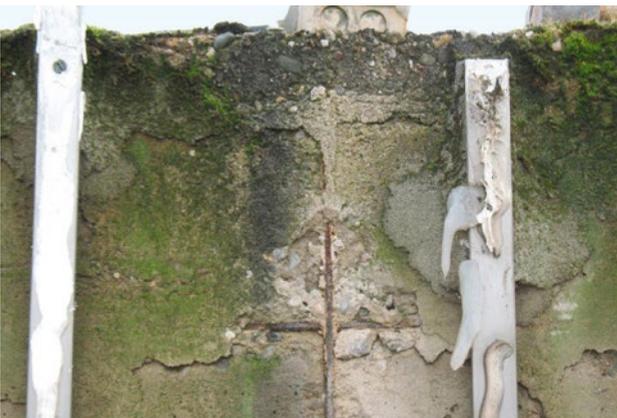
5./6. Frechen, Keramion. Abnahme geschädigter Platten; Korrosionsschäden an der Armierung der Betonwand.
Fotos: Susanne Carp, LVR-ADR.

Nach vielen Überlegungen und Versuchen wurden die Platten schließlich mit einem dafür angefertigten Werkzeug an den Klebepunkten von dem Silikonkleber abgeschnitten, während sie von der Vorderseite fixiert wurden. Nach der Abnahme war ersichtlich, dass die Betonwände ohne planerische Fugen ausgeführt worden waren. Die Mattenbewehrung lag mit nur sehr geringer Betonüberdeckung vor. Allerdings war es möglich, die Betonwände zu sanieren, ein kompletter Austausch war nicht notwendig. Die beschädigten Platten werden momentan in einer Restaurierungswerkstatt gereinigt, geklebt und ergänzt. Hierbei ist die Schwierigkeit, die Keramik-

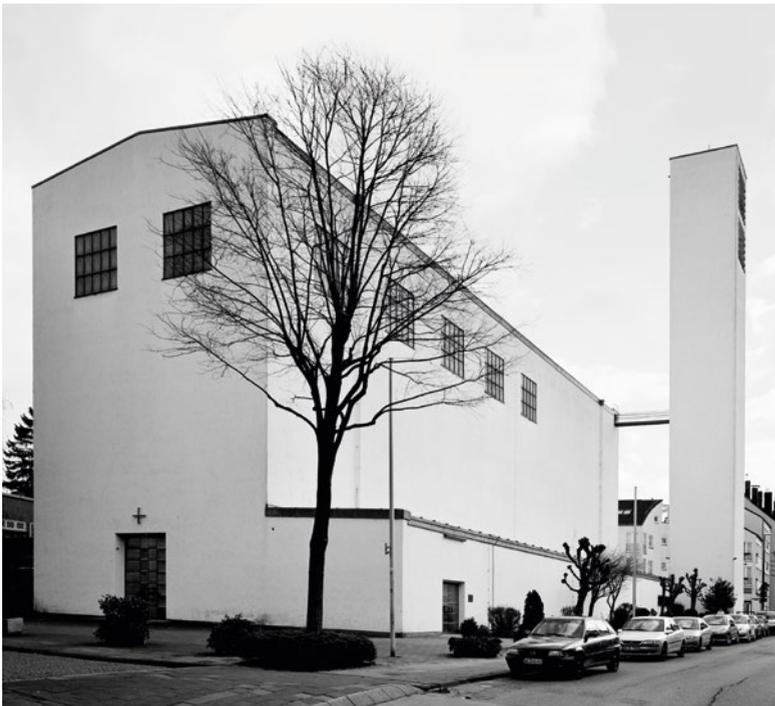
1. Aachen, St. Fronleichnam. Außenaufnahme der Südwestseite, um 1930. Foto: Jürgen Gregori, LVR-Amt für Denkmalpflege im Rheinland (LVR-ADR), 2006.

Die Kirche St. Fronleichnam im Aachener Ostviertel wurde 1929/30 erbaut und ist der erste und einer der bedeutendsten Kirchenbauten des Architekten Rudolf Schwarz (Abb. 1). Sie gilt in der Fachwelt als eine Ikone des „Neuen Bauens“ und als bauliches Manifest von Schwarz' Auffassung zum Kirchenbau. Zu einer

Der Baukomplex der Kirche besteht aus einem großen, weißen, schmucklosen Kubus, einem hohen, freistehenden Glockenturm und einem niedrigen Seitenschiff, das als verbindendes Element zwischen

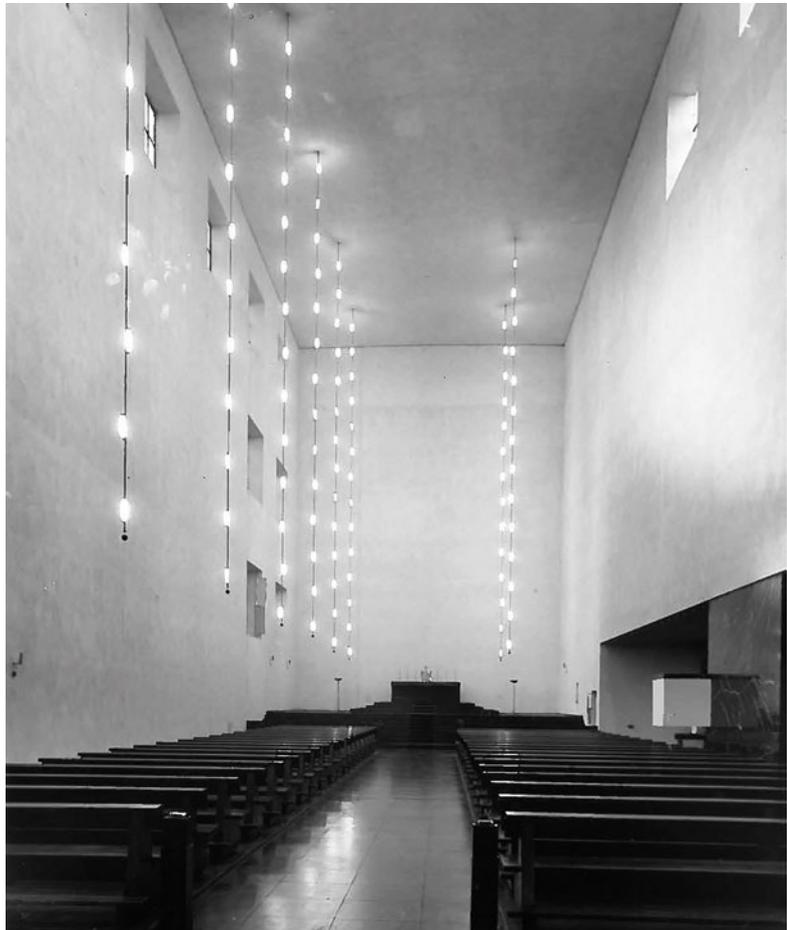
2. St. Fronleichnam,
Innenraum um 1930.
Foto: Jürgen Gregori,
LVR-ADR, 2007.

In Zusammenarbeit mit seinen Kollegen, u. a. Hans Schwippert, Johannes Kran und Anton Wendling sowie Schülern der Kunstgewerbeschule Aachen, wurde sämtliche Ausstattung, von den Bänken, dem Orgelprospekt, dem Taufstein, der Beleuchtung bis zu den liturgischen Geräten entworfen, so dass man im Sinne der Zeit von einem Gesamtkunstwerk sprechen kann (Abb. 2).

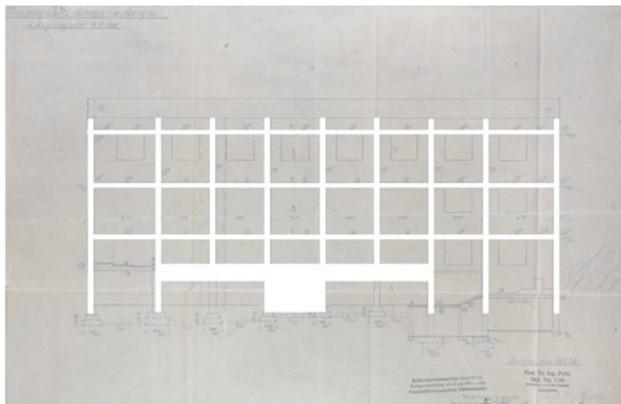
3. St. Fronleichnam, Tragstruktur Südfassade mit weitspannendem Überzug über den Seitenschifföffnungen.
Archiv Hahn Helten + Thiemann Bauleitungs GmbH, Aachen.

Eine Besonderheit bestand darin, dass die Bimswände einschließlich einer halbsteinigen Bimsschale außen vor dem Stahlbetonskelett im Bauprozess als Schalung dienten. Diese Bauweise, die den Verbrauch des seinerzeit raren Bauholzes minimierte, war auch der Mangelsituation in der Weltwirtschaftskrise Ende der 1920er Jahre geschuldet (Abb. 3).

die großen Öffnungen der Wand im Erdgeschoss zwischen Haupt- und Seitenschiff mit einem ca. 30 m langen Stahlbetonüberzug überspannt.

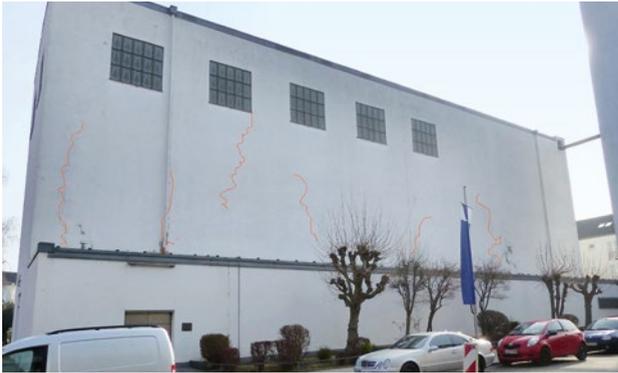
4. St. Fronleichnam, Kartierte Risschäden an der Südfassade. Archiv Hahn Helten + Thiemann Bauleitungs GmbH, Aachen.

In 2014 führten Putzrisse und Abplatzungen an der besonders beanspruchten Südwestfassade zu einer ersten Bestandsaufnahme der (sichtbaren) Schäden. Es wurden an verschiedenen Stellen Putzproben genommen und analysiert und auf dieser Basis ein Sanierungskonzept entwickelt, das zunächst nur von einer Teilerneuerung des Oberputzes im Bereich der Schadstellen ausging (Abb. 4). Erst das Öffnen von Musterflächen brachte zusätzliche Erkenntnisse zu Putzaufbau und Untergrund, die zu einer erneuten gutachterlichen Untersuchung des gesamten Gefüges führten. Zusammen mit einem Expertenteam wurden zunächst Strategien für weitere, möglichst zerstörungsfreie Untersuchungen entwickelt und mit den Denkmalbehörden

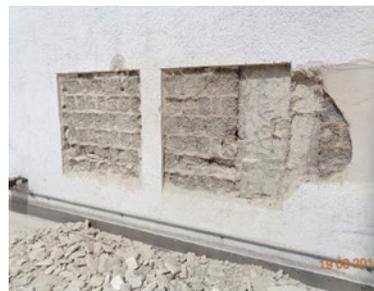
5. St. Fronleichnam, freigelegtes Sondierfenster: vor dem Stahlbetonskelett ist außen eine halbsteinerne Bimsschale vorge-setzt, die als Schalungsdiente. Archiv Hahn Helten + Thiemann Bauleitungs GmbH, Aachen.

abgestimmt. Durch partielle Freilegungen im Bereich des Überzuges über dem Seitenschiff zeigte sich ein komplexes Schadensbild im Traggerüst (Abb. 5): Der Beton ist insbesondere an den Anschlüssen von Stützen und Überzug entmischt (Kiesnester ohne Feinkornanteil und Bindemittel), was vermutlich auf die damaligen Betoniermethoden zurückzuführen ist. Die Eisen liegen in diesen Bereichen frei und sind zum Teil stark korrodiert (Abb. 6). Die Karbonatisierung des Betons ist in vielen Bereichen weit fortgeschritten, d. h. die Bewehrung hat keinen ausreichenden Schutz mehr.

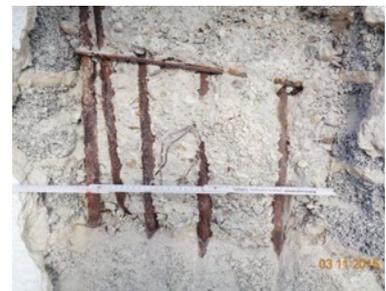
6. St. Fronleichnam, Korrosionsschäden im Bereich des Überzuges und an den Knotenpunkten der Tragstruktur. Archiv Hahn Helten + Thiemann Bauleitungs GmbH, Aachen.

- Das Betonskelett ist insbesondere im Stahlbetonüberzug über dem Seitenschiff und an den Knotenpunkten von Stützen und Riegeln zum Teil stark angegriffen. Die Bewehrungseisen haben keine oder nicht ausreichende Überdeckung und sind korrodiert. Der Beton ist in diesen Bereichen sehr grobkörnig (entmischt). Ursächlich für diese Schäden ist ein Zusammenspiel von verschiedenen Einflussfaktoren:
- mangelnde Verdichtung bei der Betonherstellung (Kiesnester und freiliegende Eisen);
- Rissbildung im (zu harten)

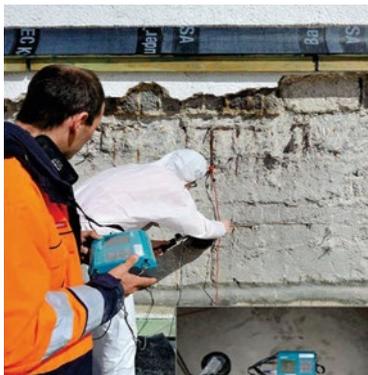
7. St. Fronleichnam, Potentialfeldmessung am Betonskelett. Archiv Hahn Helten + Thiemann Bauleitungs GmbH, Aachen.

unterschiedlichen zerstörungsfreien Methoden (Potentialfeldmessung, Georadar, Ultraschall) untersucht und die – vermuteten – Schäden kartiert. Kontrollfreilegungen bestätigten die Ergebnisse der Messungen (Abb. 7). Parallel fanden Untersuchungen der Putzstruktur sowie des Zustandes des Bimsmauerwerks statt.

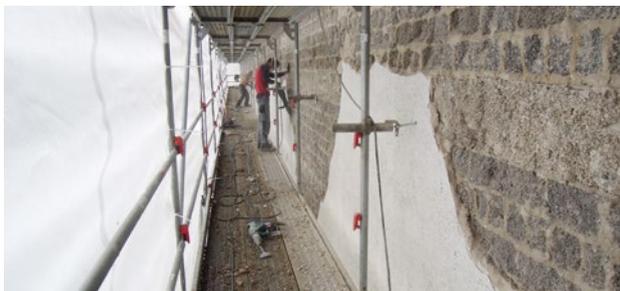
8. St. Fronleichnam, Fassade nach Entfernung des zu harten Putzes. Archiv Hahn Helten + Thiemann Bauleitungs GmbH, Aachen.

Nach Einrüstung der Südwestfassade wurde zunächst der gesamte Ober- und Unterputz entfernt. Durch den Abbruch entstanden Schäden am Bimsmauerwerk, da der Verbund von Putz und Bims teilweise stabiler war als der Bimsstein. Ergebnis war eine sehr unregelmäßige Bimsoberfläche (Abb. 8).

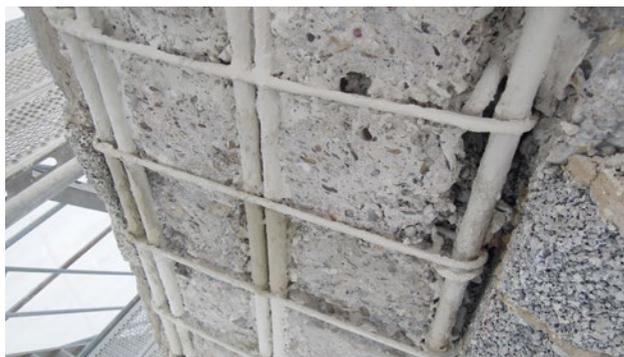
9. St. Fronleichnam,
Bewehrung der
Eckstützen mit mineralischem Korrosionsschutz. Archiv Hahn Helten + Thiemann Bauleitungs GmbH, Aachen.

dem Traggerüst auf Hohlstellen untersucht, die Schadstellen markiert und dort anschließend die halbsteinige Bimsschale entfernt. Je nach Zustand von Beton und Bewehrung wurden die angrenzenden Bereiche des Betonskeletts sukzessive bis zum gesunden Beton freigelegt. Die korrodierten Eisen wurden entrostet, aber nicht – wie bei einer DIN-gerechten Sanierung erforderlich – komplett freigelegt. Auf ein Blankstrahlen der Eisen wurde verzichtet, es wurde nur lose Korrosion entfernt. Stattdessen wurden die Betonflächen zur Vermeidung von Mikrokorrosion an den Kontaktstellen zum freigelegten Stahl mit einer alkalischen Lösung DW 100 (Metasilikat) behandelt. Die Bewehrung erhielt anschließend einen mineralischen

Korrosionsschutz (Abb. 9). Im Anschluss wurde mit einem speziell gefertigten Betonersatzmörtel, der in seinen Eigenschaften auf den vorhandenen Beton abgestimmt war, die erforderliche Betonüberdeckung wiederhergestellt.

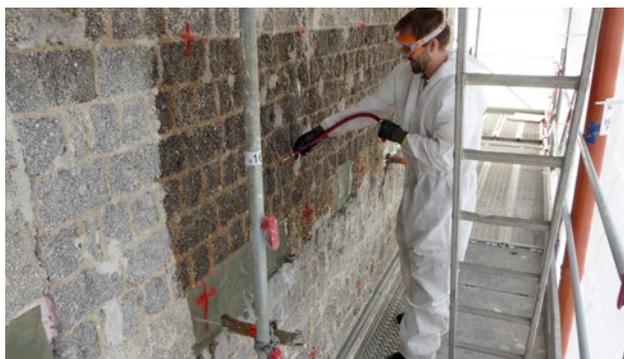
10. St. Fronleichnam,
Konsolidierung des
Bimsmauerwerks
durch Tränkung mit
Kieselsäureester. Archiv Hahn Helten + Thiemann Bauleitungs GmbH, Aachen.

Das Bimsmauerwerk wurde mit Kieselsäureester in mehreren Schritten und abgestufter Konzentration (KSE 10, 30 und 50) getränkt, um wieder eine Grundfestigkeit der Oberfläche des Bimses als Putzuntergrund zu erreichen (Abb. 10). Als zusätzliche Stabilisierung des gefestigten Bimssteins wurde händisch eine mineralische Haftbrücke aufgebracht sowie ein Spritzbewurf als Vorbereitung für den Ausgleichsputz. Größere Risse und Fehlstellen wurden mit Bimsersatzmörtel geschlossen. An den freigelegten Bereichen des Betonskeletts wurde statt des ursprünglichen Bimssteins ein Funktionsputz mit dem Bims ähnlichen Eigenschaften bis auf die Ebene der Bimsausfachungen aufgebracht (Abb. 11).

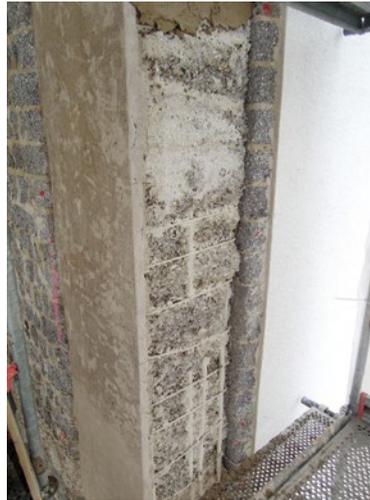
11. St. Fronleichnam. Das Betonskelett wird in den freigelegten Bereichen wieder mit Bims Mörtel bis auf die Wandebene aufgefüllt. Archiv Hahn Helten + Thiemann Bauleitungs GmbH, Aachen.

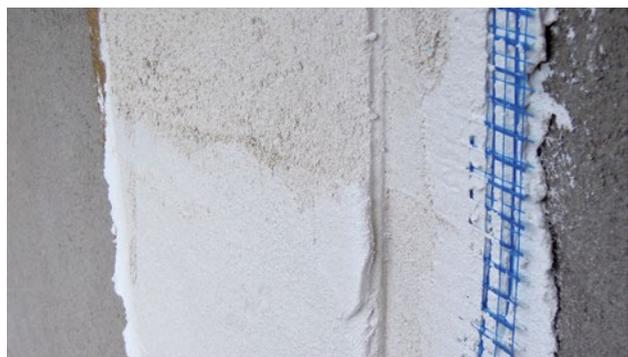
12. St. Fronleichnam, Putzaufbau mit Gewebeeinlage im Oberputz. Archiv Hahn Helten + Thiemann Bauleitungs GmbH, Aachen.

Zunächst wurde auf den unregelmäßigen Untergrund ein Ausgleichsputz aufgebracht, um für den zweilagigen Putzaufbau einen homogenen, ebenen Untergrund zu erhalten. Im Bereich der Risse wurde in diesen Ausgleichsputz bereits ein stabilisierendes Gewebe aus Glasfaser eingelegt. Der anschließend aufgebraachte Unterputz ist durch eine erhöhte Saugspannung hydrophil und dient als Pufferschicht, die eindringendes Wasser speichern und auch wieder abgeben kann, aber nicht bis an das Betonskelett leitet. Dies wird durch Steuerung des Porengefüges und der Porengröße erreicht. Der durchgefärbte Oberputz ist durch eine geringe Saugspannung wasserhemmend, aber nicht hydrophob und erhält eine Armierungseinlage (Abb. 12). Ausgleichsputz sowie Unter- und Oberputz sind porenreiche Funktionsputze auf Basis von Portlandzement und Kalk sowie Anteilen von Romanzement. Dabei handelt es sich um verschiedene Typen von Salzspeicherputzsystemen, die für das Objekt mit einem abgestimmten Anteil von kapillaraktiven Leichtzuschlägen und luftporenbildenden Zusätzen versehen sind. Auch

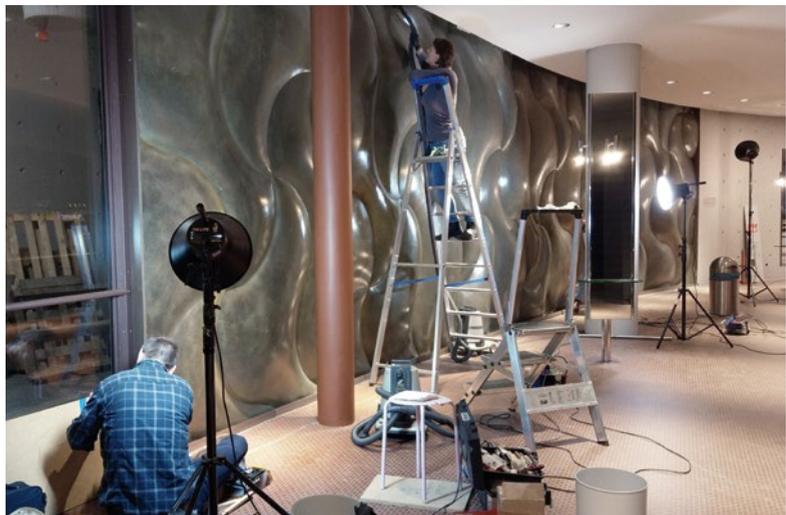
2. Die metallisch changierende Oberfläche der Wandinstallationen von Günter Grote (1911–1985) im Schauspielhaus Düsseldorf. Foto: Restaurierungszentrum Düsseldorf, Judith Bützer, Katharina Klauke.

Hergestellt sind die Elemente aus glasfaserverstärktem Polyester mit einer Materialstärke von ca. 3 mm. Gefertigt wurden sie im Handauflegetechnikverfahren, das z. B. auch im Bootsbau angewendet wird. Regelmäßig wiederkehrende Markierungen an allen Elementen belegen nicht nur,
