Dokumentation zum
29. Kölner Gespräch
zu Architektur und
Denkmalpflege in Köln,
18. November 2019

Moderne Materialien und Konstruktionen

Mitteilungen aus dem
LVR-Amt für Denkmalpflege im Rheinland
Heft 37

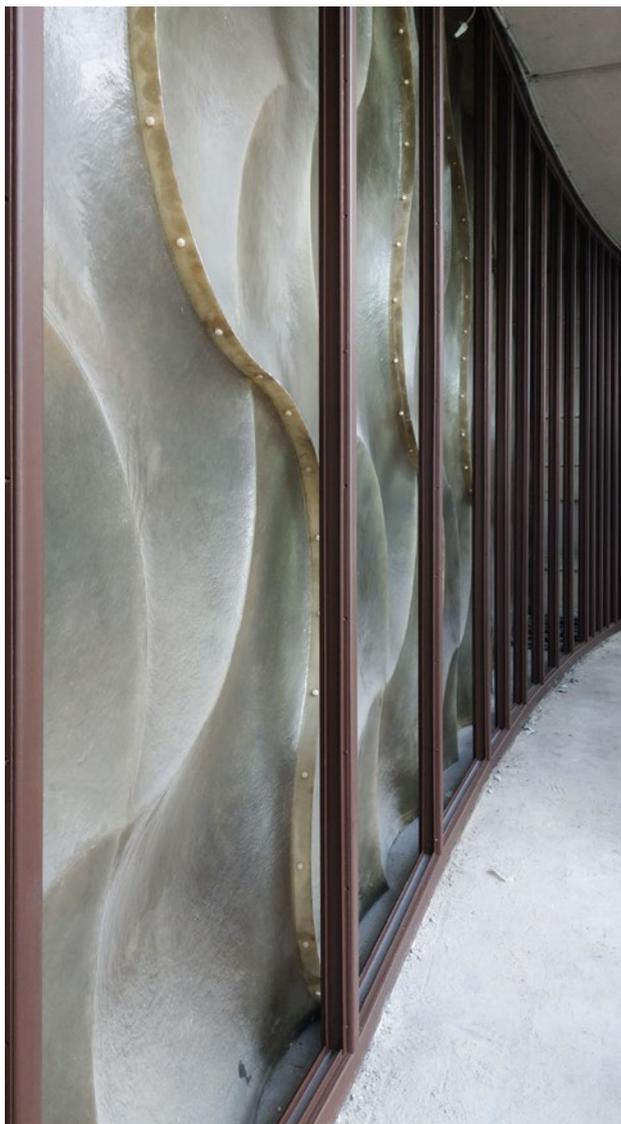
3. Wandinstallationen – die Verbindung der Einzelemente mittels Kunststoffschrauben und -muttern untereinander.
Foto: Restaurierungszentrum Düsseldorf, Judith Bützer, Katharina Klauke.

Die Einzelemente selbst besitzen an den Stoßfugen eine nach hinten gerichtete, durchlaufende Stehfalz und werden untereinander mittels Kunststoffschrauben und -muttern miteinander verbunden. Am Boden ist der Estrich von der Vorderseite an das Kunstwerk angearbeitet. Die obere Befestigung erfolgt über einfache Winkel direkt am Rohbau oder der abgehängten Decke. Die seitlichen Außenkanten sind rückseitig mit anlamierten Glasfaserstreifen mit dem Baukörper verbunden (Abb. 3).

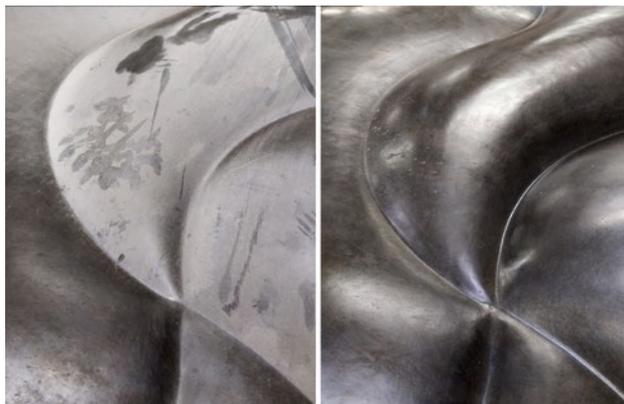
4. Wandinstallationen – links die Oberfläche vor der Reinigung und rechts nach der Reinigung. Foto: Restaurierungszentrum Düsseldorf, Judith Bützer, Katharina Klauke.

Es wurde eine mehrstufige Reinigungsmethode entwickelt, bei der zunächst der lose Oberflächenschmutz abgesaugt und anschließend mit einem Tensidzusatz wässrig gereinigt wurde. Der Abtrag der festsitzenden Schmutzschicht erfolgte mit einer in Wasser angefeuchteten Diatomeenerde. Nach einer wässrigen Nachreinigung waren Oberflächenglanz und Transluzenz wieder erfahrbar (Abb. 4).

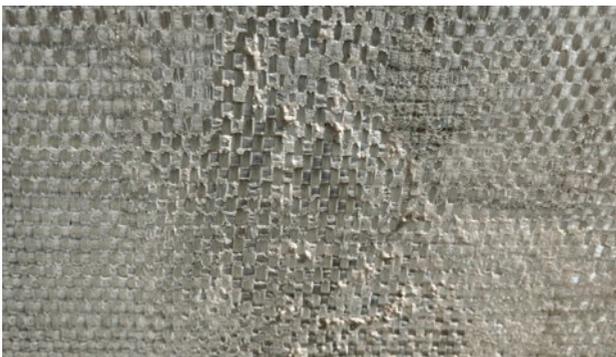
7. Craquelés an der Harzschicht, die zu einem fortlaufenden Materialverlust führen. Foto: Restaurierungszentrum Düsseldorf, Judith Bützer, Katharina Klauke.

auflaminierten Rovinggewebe auf. Es treten zunächst Craquelés an der Harzschicht auf, die letztlich zu einem fortlaufenden Materialverlust führen (Abb. 7). Durch die Kapillarkräfte des offenliegenden Gewebes dringt Wasser in das Gefüge ein und wird langfristig eingebunden. In der Folge führt dies zu Frostschäden und zur Ansiedlung von Mikroorganismen. Eine großflächige Ablösung der Glasfasmatten vom Trägermaterial kann im weiteren Verlauf nicht ausgeschlossen werden. An exponierten Stellen wie den Kanten ist die oberste Schicht bereits so beschädigt, dass das Glasfasergewebe frei liegt und sich einzelne Glasfasern aus dem Verbund gelöst haben. Oberflächliche und in das Gewebe eingedrungene Verschmutzungen haben zu einer Reduktion der Transluzenz geführt, weshalb der untere Bereich der Faltenfenster vor einiger Zeit mit einem Hochdruckreiniger gereinigt wurde. Seitdem erscheinen diese Abschnitte heute heller und transluzenter, wenngleich ebenfalls auffällt, dass sich nach Regenfällen hier mehr Wasser im Gewebe anlagert und schlechter abtrocknet (Abb. 8).

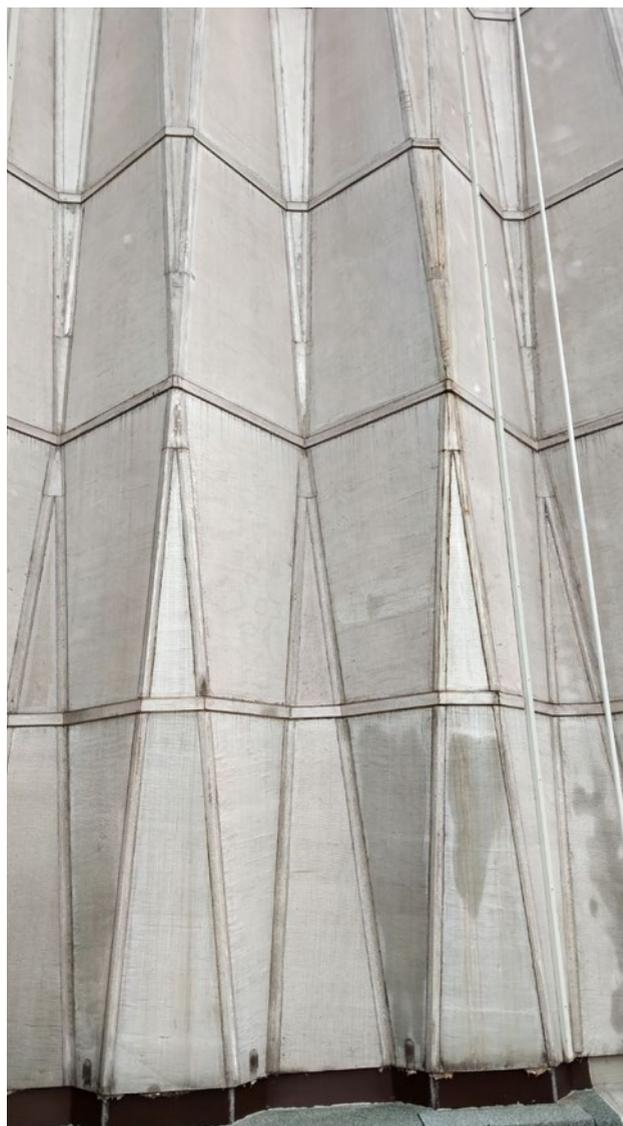
8. Nach Regenfällen lagert sich in den unteren Bereichen mehr Wasser im Gewebe an, das schlechter abtrocknet. Foto: Restaurierungszentrum Düsseldorf, Judith Bützer, Katharina Klauke.
