ARBEITSHILFEN DER RESTAURIERUNGSWERKSTÄTTEN

Informationsblatt 2

Erhaltung steinerer Kleindenkmäler

Stand: 22.10.2009

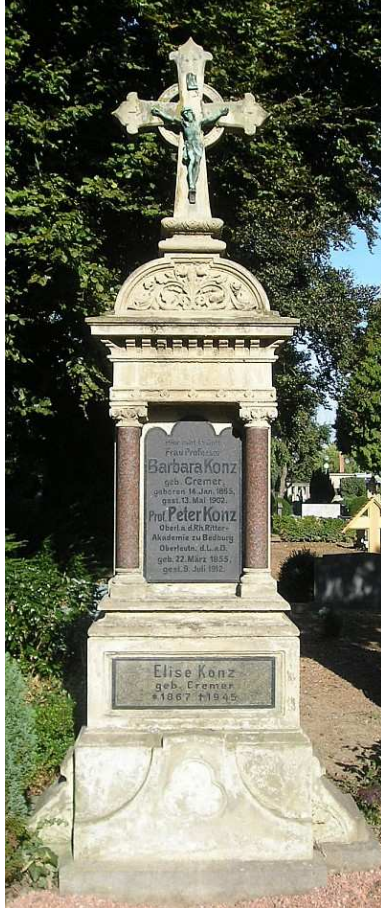
Grabmal aus hellem Sandstein mit Säulen aus rotem Granit und Inschriftplatten aus Schwarz-Schwedisch Basalt. Bedburg, 2006

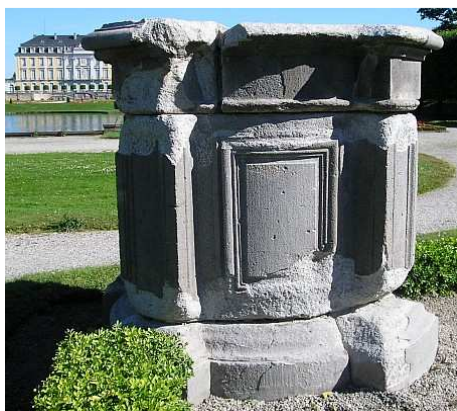
Barockes Figurenpostament aus Wolkenburger Andesit im Park von Schloss Augustusburg, Brühl, um 1730, 2005

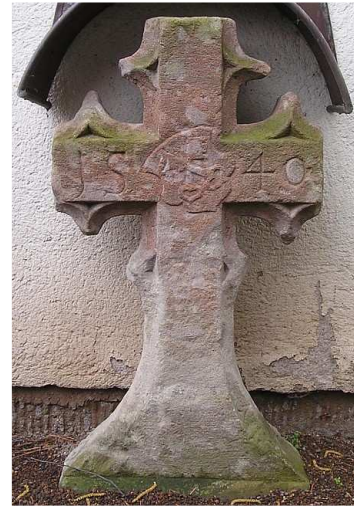
Gotisches Grabkreuz von 1540 aus Drachenfelder Trachyt. Köln-Meschenich, 2004

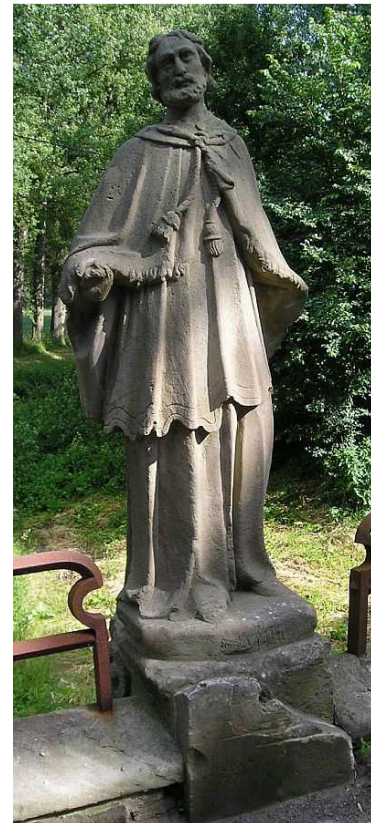
Barocke Nepomukfigur aus Eifelsandstein. Erftstadt-Gymnich, 2005

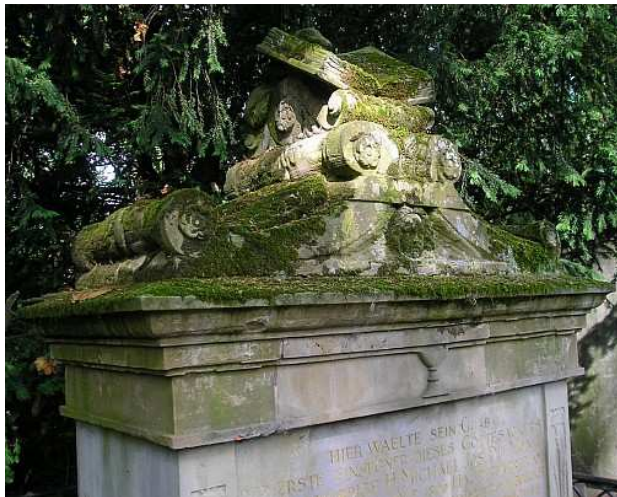
Starker Bewuchs mit Moos auf einer bildhauerisch gestalteten Abdeckung aus Sandstein kann Feuchtigkeit lange halten und kontinuierlich an das Steinmaterial abgeben. Köln, Friedhof Melaten, 2009

Auf Steinoberflächen findet sich oft Bewuchs mit Flechten, Algen und Moosen, der einen der Steinoberfläche hauchdünn aufliegenden Biofilm bildet, der schädigend wirken kann, wenn er zusammen mit Moospolstern die Trocknung

der Steine verzögert oder durch saure Stoffwechselprodukte Kalksteine, Marmor oder karbonatisch gebundene Sandsteine angreift. In nicht direkt beregneten Bereichen von Denkmälern aus Kalkstein oder kalkhaltigen Steinen finden sich oft hauchdünne bis einige Millimeter starke schwarze Gipskrusten, die ab einer gewissen Dicke optisch störend sein

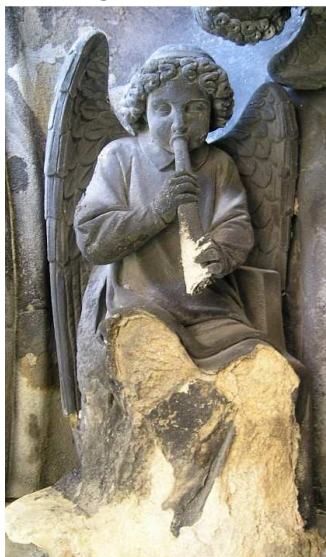
Engelsfigur aus Savonnières-Kalkstein mit schwarzen Gipskrusten. Aachen, Dom, 2005

können. Konservatorisch bedenklich sind sie oft nicht. Zur Reinigung können verschiedene Verfahren, vom Abwaschen mit klarem Wasser und festen Bürsten (kein Stahl oder Messing!) über Heißdampf bis hin zu Partikelstrahl-

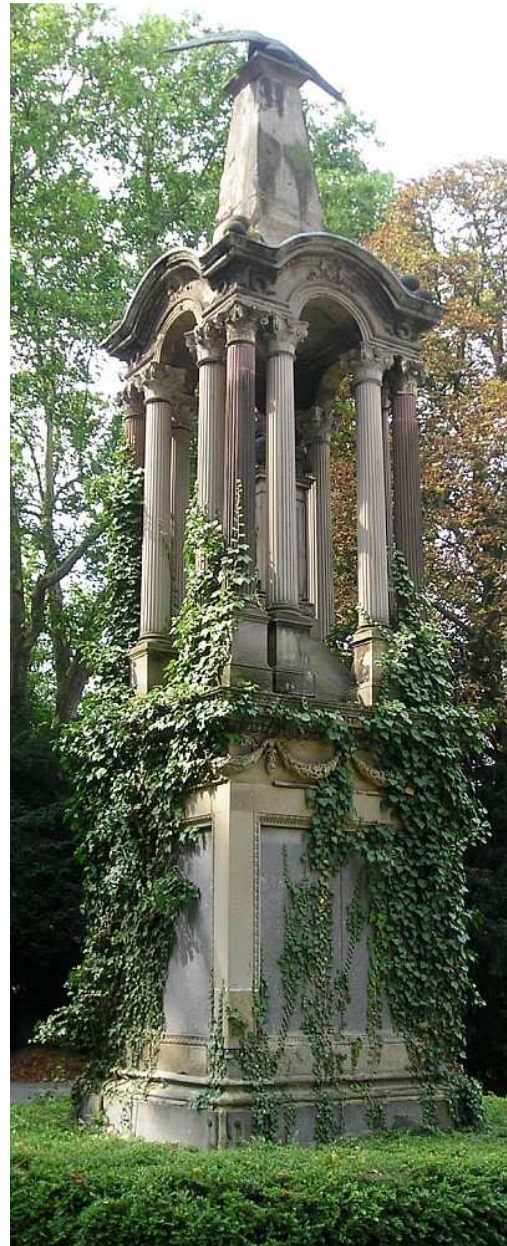
Efeubewuchs ist nur so lange „malerisch“, wie er nicht in Fugen eindringt oder bereits vorgeschädigte Steinsubstanz durch sein Eigengewicht abreißt. Köln, Friedhof Melaten, 2009

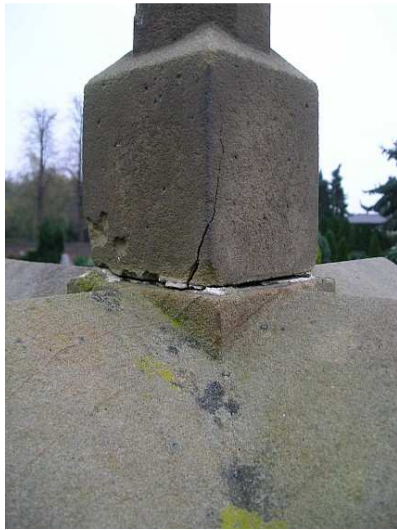
Durch rostende Eisenarmierung verursachte Rissbildung am Fuß eines Kreuzaufsatzes. Kamp-Lintfort, Kloster Kamp, Friedhof, 2009

entstehen. Häufiger sind Rissbildungen als Folge rostender und damit sprengend wirkender Eisenarmierungen, hier vor allem bei schwach dimensionierten Kreuzaufsätzen von Grabmälern und Wegekreuzen zu beobachten. Brüche finden sich auch häufig in nicht ausreichend unterfütterten dünnen Naturstein- oder Glasplatten. Einzelne Risse in größeren Quadern sind oft ohne weitere Bedeutung für die Erhaltung eines Objektes und bedürfen keiner Behandlung. Ein Verschluss von Rissen kann gelegentlich sinnvoll sein, um eindringendes Regenwasser fern zu halten. Rissbildungen als Folge von Rostsprengung können aufgrund der Treibwirkung des rostenden Eisens stark auseinander gedrückt werden, zudem führen sie oft zum Verlust der von den Armierungen gehaltenen Teile der Denkmäler. Hier ist ein Eingreifen in aller Regel angezeigt, die rostenden Eisenteile müssen ausgebaut und gegen Edelstahl ausgewechselt werden. Zerbrochene Schriftplatten sind mit möglichst vergilbungsarmen Epoxidharzen zu kleben, auf der Rückseite gegebenenfalls mit einem Glasfasergewebe oder rostfreien Blechen zu armieren und möglichst spannungsarm wieder zu montieren.

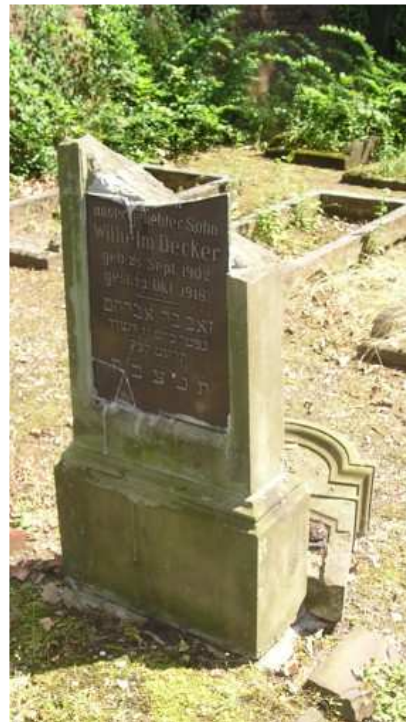
Mutwillig beschädigtes jüdisches Grabmal aus Heilbronner Sandstein mit Schriftplatte aus Schwarz-Schwedisch Basalt. Mönchengladbach, jüdischer Friedhof. 2004

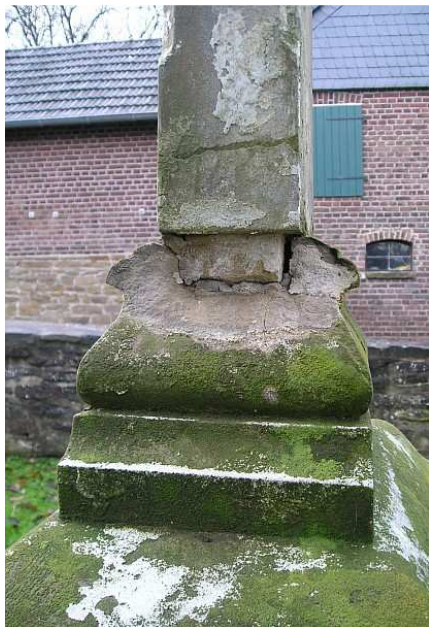
Durch Hebelwirkung einer Verzapfung aus Stein verursachte Rissbildungen und Ausplatzungen. Hennef-Bödingen, 2006

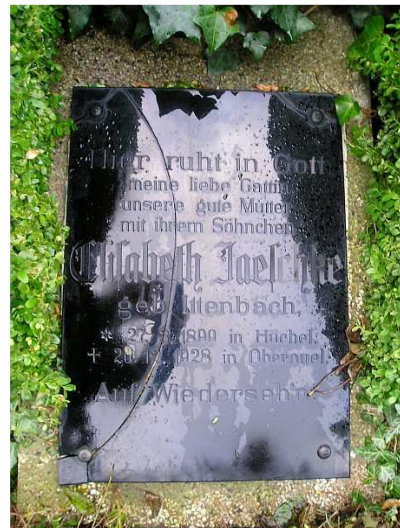
Durch zu stark angezogene Befestigungen zerbrochene Inschriftplatte aus schwarzem Glas. Hennef-Bödingen, 2006

auf der Rückseite gegebenenfalls mit einem Glasfasergewebe oder rostfreien Blechen zu armieren und möglichst spannungsarm wieder zu montieren.

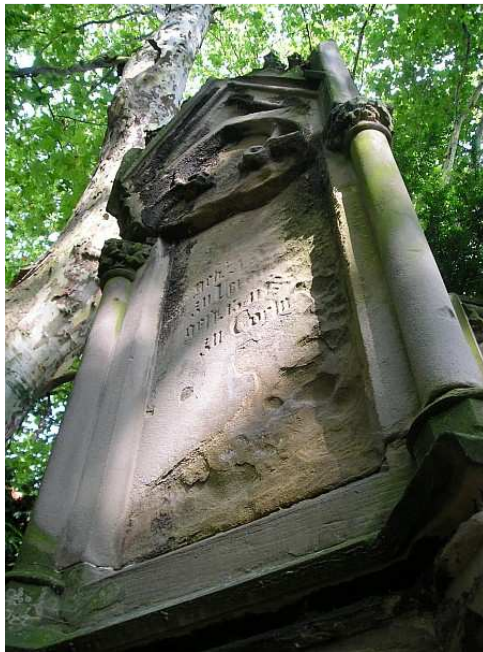
Alveolenförmige Auswitterungen und sandende Oberflächen an Heilbronner Sandstein. Köln, Friedhof Melaten, 2009

Sandsteine, Trachyte, Andesite und Tuffe zeigen gelegentlich entfestigte Steinsubstanz und Rückwitterungen in Form von Absandungen, Abmehlungen oder Abschuppungen. Bei Sandsteinen und Tuffen lässt sich diese entfestigte Substanz über eine Festigung mit Kieselsäureester wieder konsolidieren und im Idealfall auf die Festigkeit des intakten Steinmaterials

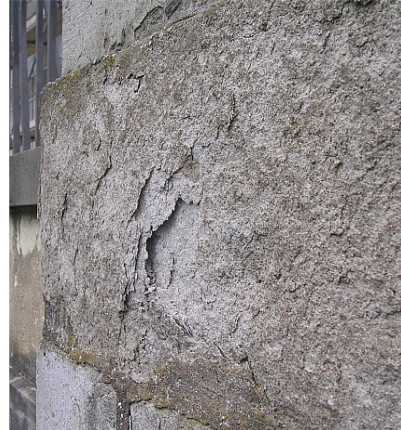
Abschuppende Oberfläche an Wolkenburger Andesit. Einfriedung von Schloss Falkenlust in Brühl, um 1730, 2004

Eine Festigung mit Kieselsäureester ist nicht bei allen Steinarten möglich. Insbesondere bei Trachyten und Andesiten geht der Schadensprozess kurz nach einer Festigung unverändert weiter.

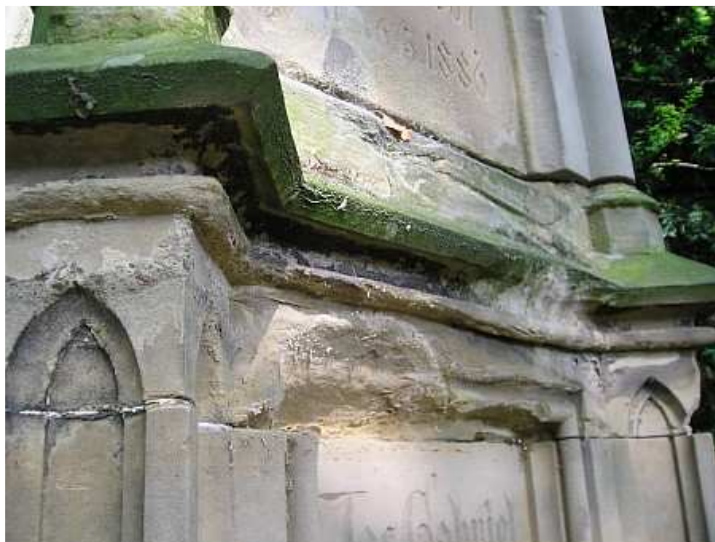
Infolge von Salzbelastung absandende Oberfläche an Heilbronner Sandstein. Köln, Friedhof Melaten, 2009

können gelegentlich Salzbelastungen in schadensrelevanten Konzentrationen vorliegen. Ausblühungen oder auf eine Salzbelastung zurückzuführende typische Schadensbilder geben Hinweise auf hohe Salzgehalte. Hohe Salzgehalte lassen sich über Kompressen aus in entmineralisiertem Wasser angeteigten Zellstoffflocken, bei abgebauten Denkmälern auch über Lagerung im Wasserbad entfernen bzw. unter ein schadensrelevantes Maß reduzieren. Bei Entsalzungen im Wasserbad ist darauf zu achten, dass die Steine auf einem Gestell liegen, so dass unterhalb mindestens 20 cm Wasser vorhanden ist. Die aus dem Stein wandernden Salze sinken nämlich ab, so dass am Grunde von Entsalzungsbädern die höchsten Salzgehalte herrschen.

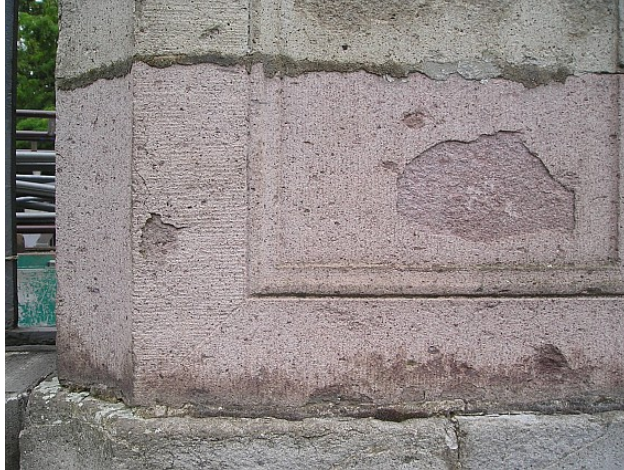
Schalenbildung an Wolkenburger Andesit. Einfriedung von Schloss Falkenlust in Brühl, um 1730. 2004

Gelegentlich lassen sich schalenförmige Ablösungen der Steinoberflächen von kaum einem Millimeter bis zu über einem Zentimeter Stärke beobachten, die durch thermische oder hygrische Spannungen oder durch Lockerungen im Verlauf der Schichtung der Gesteine verursacht wurden.

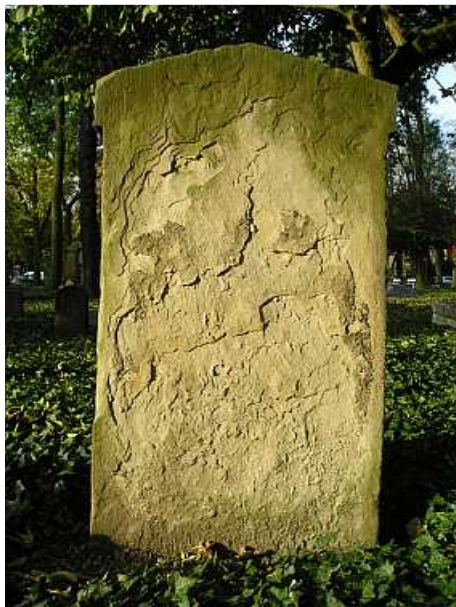
Mehrlagige Schalenbildung an einem Sandstein. Köln, Geusenfriedhof, 2009

Gelegentlich sind Schalenbildungen auch die Folge unsachgemäß oder mit den falschen Substanzen ausgeführter früherer Restaurierungen. Unter solchen Schalenbildungen findet sich oft eine Zone mit entfestigter und mürber Steinsubstanz, gelegentlich lediglich ein Hohlraum. Oft hat die Schale die ursprüngliche Festigkeit der Intakten Steinsubstanz, so dass eine Wiederanbindung an den Untergrund sinnvoll und möglich ist. Dies geschieht durch Injektion mineralischer oder kunststoffmodifizierter fließfähiger Mörtel mit auf das Steinmaterial

abgestimmten Festigkeitseigenschaften und möglichst hoher Haftzugfestigkeit. Injektionen mit Epoxidharz sind ebenfalls üblich, aufgrund der im Vergleich zum Steinmaterial oft deutlich stärkeren thermischen Dehnung und der Undurchlässigkeit für Wasser und Wasserdampf jedoch möglichst zu vermeiden. Punktuelle Epoxidharzklebungen sind jedoch sinnvoll, um eine Schale wieder fest mit dem Untergrund

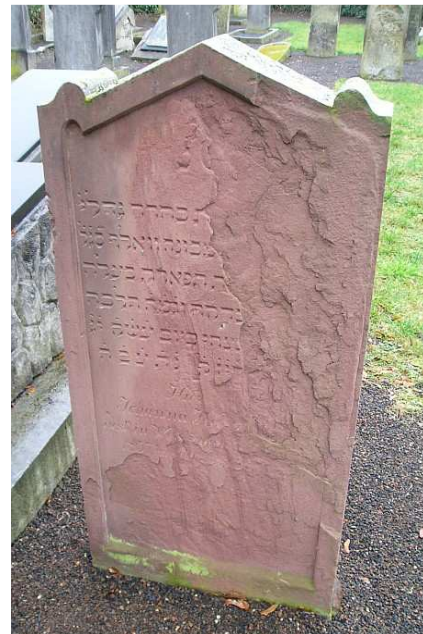
Durch Schalenbildungen verloren gehende Inschrift an einem Grabstein aus rotem Sandstein. Wesseling, jüdischer Friedhof, 2005

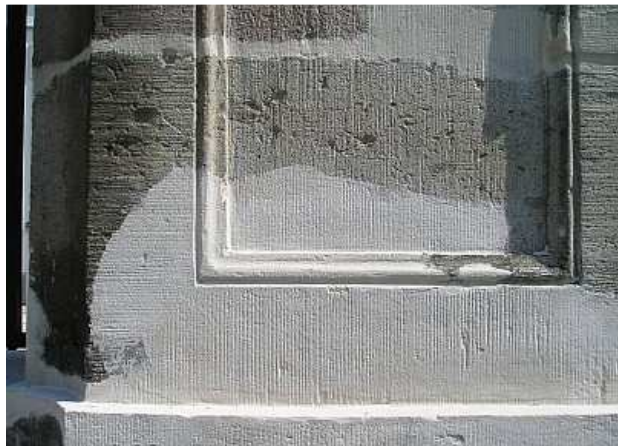
Restauriermörtelergänzung mit imitierter Steinbearbeitung an Wolkenburger Andesit. Einfriedung von Schloss Falkenlust in Brühl, um 1730, 2008

durch die Rückwitterung von Stein-substanz. Kleinere oder wenig tiefe Fehlstellen können mit Restauriermörteln ergänzt werden, die in Farbigkeit, Körnung, Festigkeit und Wasseraufnahmefähigkeit auf den Naturstein abgestimmt sein müssen. Da Volumen einer einzelnen Restauriermörtelergänzung sollte etwa 10x10x10 cm nicht überschreiten. Größere Fehlstellen oder statisch stark beanspruchte Ergänzungen können mit Vierungen, also Ersatzstücken aus Naturstein, ergänzt werden. Dabei ist möglichst das gleiche Steinmaterial zu verwenden. Falls dieses nicht beschafft werden

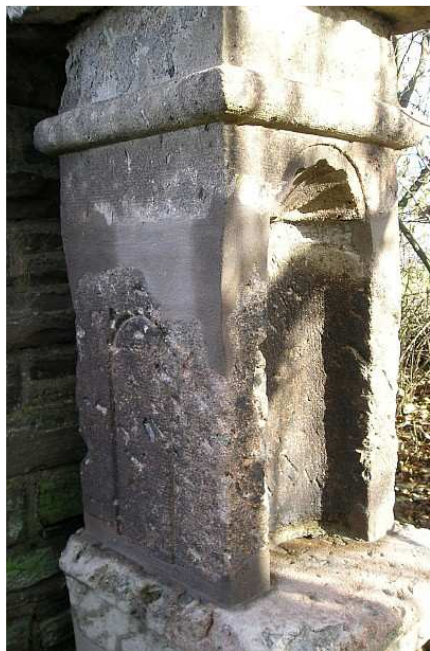
Mittelteil eines Wegekreuzes von 1683 aus Drachenfelder Trachyt, in der Mitte eine größere Restauriermörtelantragung. Hennef-Blankenberg, 2006

optisch sehr störend. Nach Möglichkeit sind Restauriermörtelergänzungen gegenüber Vierungen zu bevorzugen, da sie besser auf Form und Farbigkeit der umgebenden alten Steinsubstanz einzustellen sind und zu ihrer Herstellung im Vergleich zu Vierungen weniger Substanz abgearbeitet werden muss. Zudem nehmen sie, da sie in aller Regel mit Epoxidharzen vollflächig eingeklebt werden, nicht am Wasserhaushalt des Denkmals teil. Verschiedene Hersteller bieten eine umfangreiche Palette von fertig konfektionierten Steinerfüllungsmörteln an. Zumeist ist es nicht nötig und auch technisch kaum umsetzbar, alle Fehlstellen und Rückwitterungen zu ergänzen, vor allem wenn sie eher klein sind. Fehlstellen sollten nur an statisch beanspruchten Stellen oder bei gestörtem Wasserablauf geschlossen werden sowie an Stellen, an denen sie die Linienführung beeinträchtigen und optisch störend wirken. Wenn die ursprüngliche Form nicht zweifelsfrei zu rekonstruieren ist, etwa bei verlorenen Fialen oder bei Bildhauerarbeiten, sollten Ergänzungen möglichst vermieden werden.

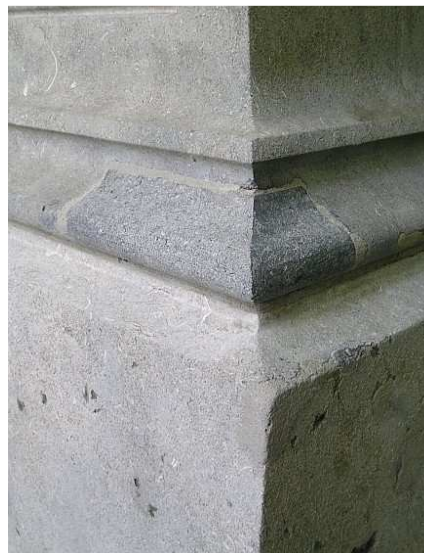
Vierung aus „Belgisch Granit“ an einem Grabmal aus dem gleichen Material. Köln, Friedhof Melaten, 2009

kann, sind in Bezug auf Aussehen und Eigenschaften möglichst ähnliche, nach Möglichkeit heimische Gesteine zu verwenden. Die Oberflächenbearbeitung von Mörtelergänzungen und Vierungen sollte sich an der vorhandenen Oberflächenbearbeitung orientieren. Glatt gesägte Vierungen wirken oft

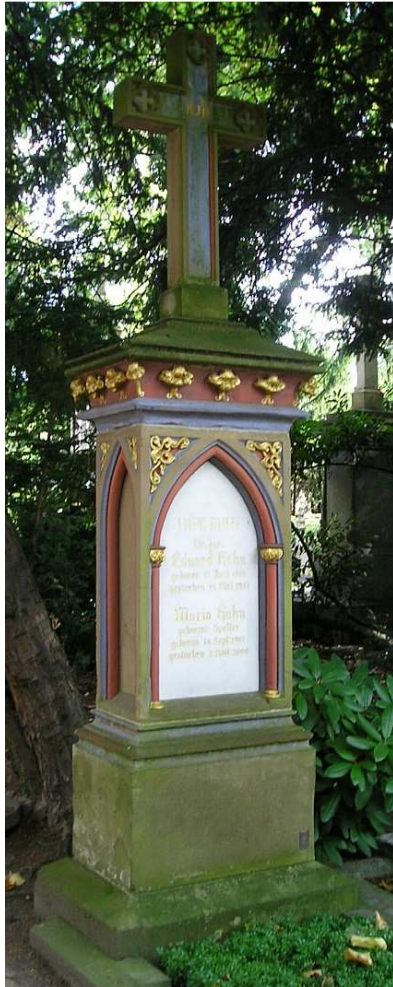
Grabmal aus Sandstein mit erneuerter Marmorplatte und Teilfassung in Mineralfarbe. Köln, Friedhof Melaten, 2009

Erhaltungszustandes durchaus verständlich und vertretbar ist. Bei Restaurierungen sollten solche Fassungsreste, wenn sie nicht erhalten werden können, jedoch unbedingt dokumentiert werden. Bei ausreichender Befundlage können Farbfassungen auch rekonstruiert werden. Die Beispiele für solche rekonstruierten Fassungen sind jedoch selten. Während Farbfassungen früher in aller Regel in glänzenden Ölfarben ausgeführt werden, kommen heute üblicherweise matte Mineralfarben oder Silikonharzfarben zum Einsatz.

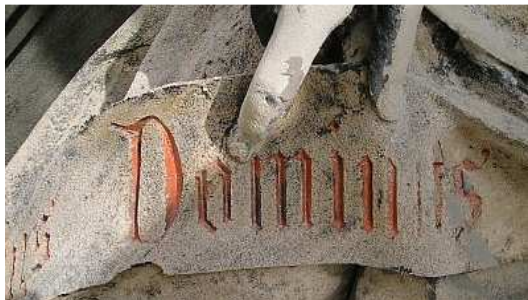
Teilfassung eines Inschriftbandes an einer Skulptur aus Savonnières-Kalkstein, um 1870. Aachen, Dom, 2005

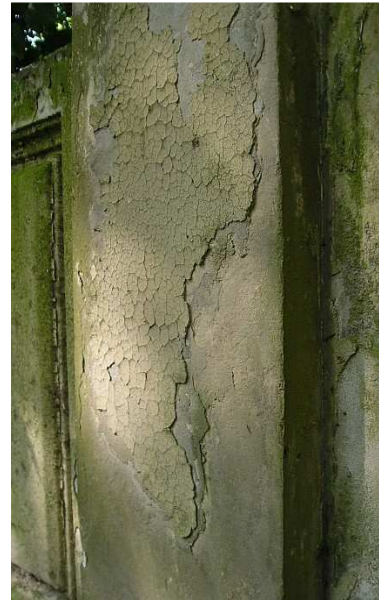
Reste eines mehrschichtigen Ölfarbanstriches auf einer Grabanlage aus Sandstein. Köln, Friedhof Melaten, 2009

zeitliche Fassungen in Öltechnik, die den Denkmälern ein einheitliches, glänzendes Aussehen geben sollten oder bei Teilfassungen etwa von Inschriftbereichen ein edleres Material wie Marmor vortäuschen sollten. Bei Sanierungen und Reparaturen werden solche Fassungsreste oft restlos entfernt, was in Anbetracht ihres oft sehr fragmentarischen

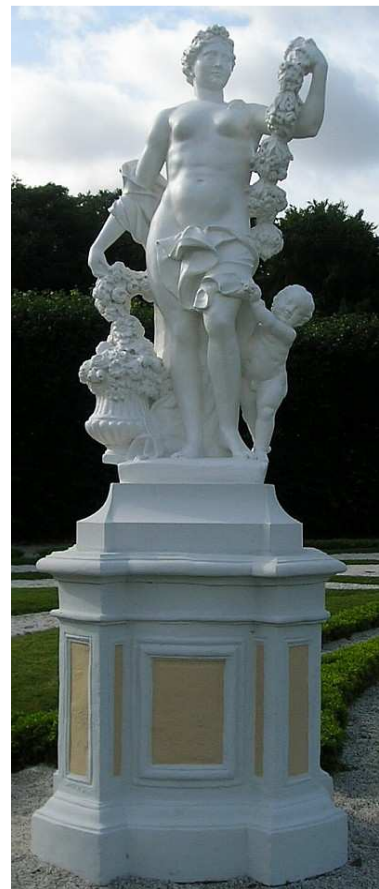
Nach historischem Beispiel wiederhergestellte Weißfassung einer Figur aus Baumberger Kalksandstein. Park von Schloss Augustusburg in Brühl, 2009

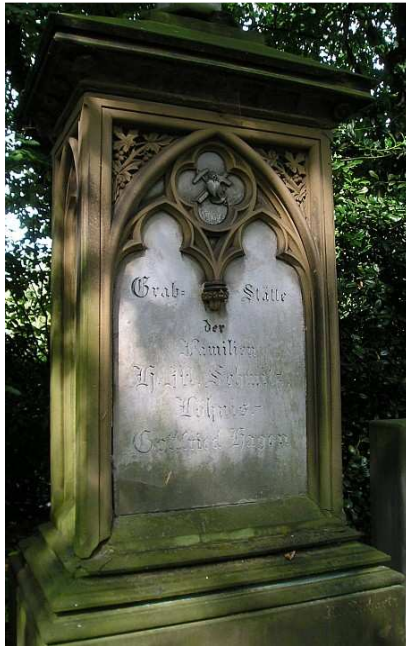
Ehemals dunkel ausgelegte keilförmig vertieft eingehauene Inschrift in einer Platte aus weißem Marmor. Köln, Friedhof Melaten, 2009

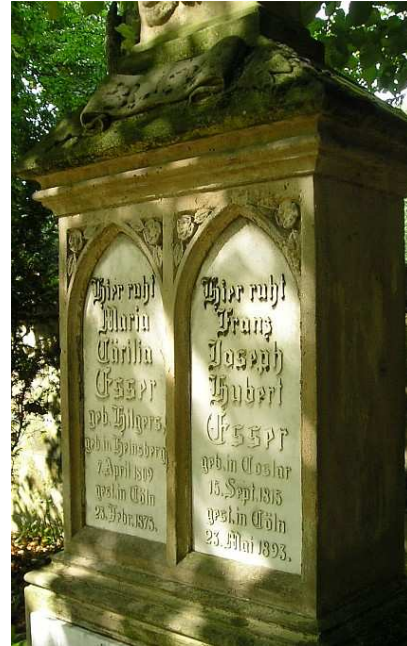
Erhabene Inschrift in weißem Marmor. Köln, Friedhof Melaten, 2009

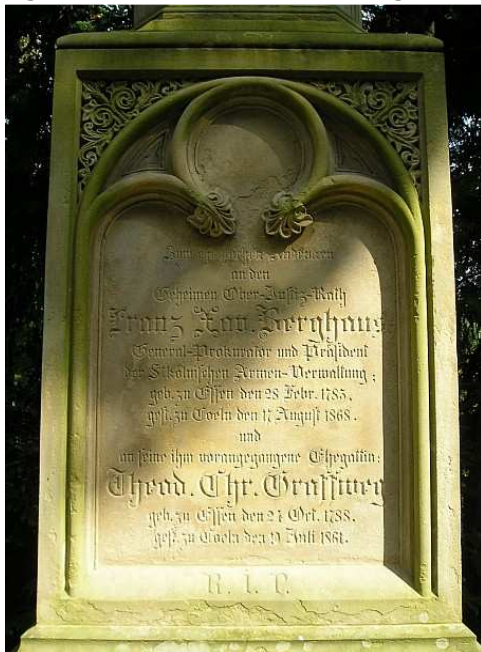
Keilförmig vertieft eingehauene Inschrift in hellbraunem Sandstein (Heilbronner?), im Streiflicht ausgezeichnet lesbar. Eine farbige Auslegung wäre hier fehl am Platze. Köln, Friedhof Melaten, 2009

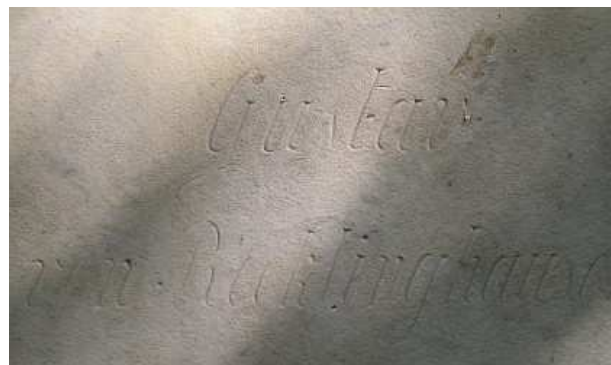
Äußerst fein eingehauene und durch Rückwitterung nicht mehr gut lesbare Inschrift in weißem Marmor. Ein Nachschlagen würde den Charakter der Inschrift völlig zerstören. Köln, Friedhof Melaten, 2009

ger Farbigkeit vorhanden ist, neu ausgelegt werden. Ursprünglich nicht ausgelegte Inschriften sollten nicht gefasst werden. Durch Rückwitterung unscharf gewordene oder sogar ganz verloren gegangene Inschriften sollten nicht nachgeschlagen werden, da über die Nacharbeitung die ursprüngliche Inschrift in ihrer Substanz endgültig zerstört wird und neu eingeschlagene Inschriften auf unebenen Untergründen oft

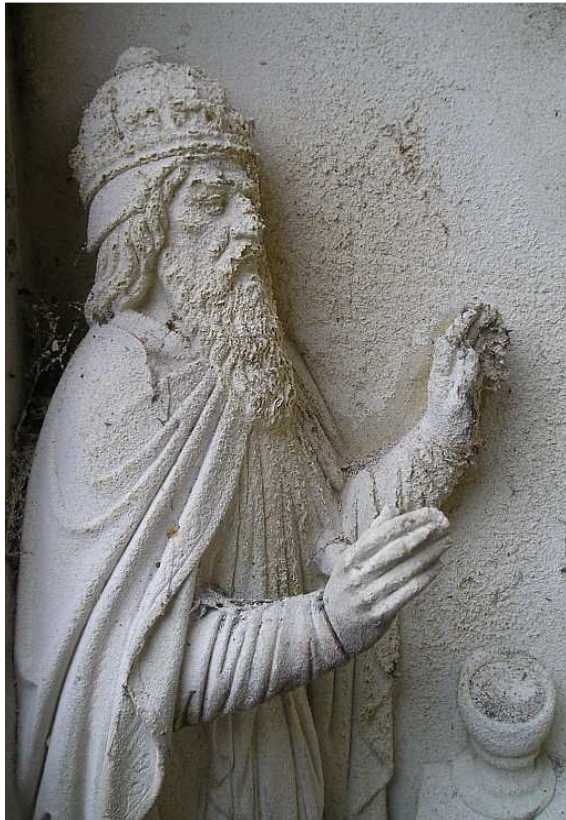
Rückwitterung durch Salzbelastung an Savonnières-Kalkstein. Hennef-Rott, 2006

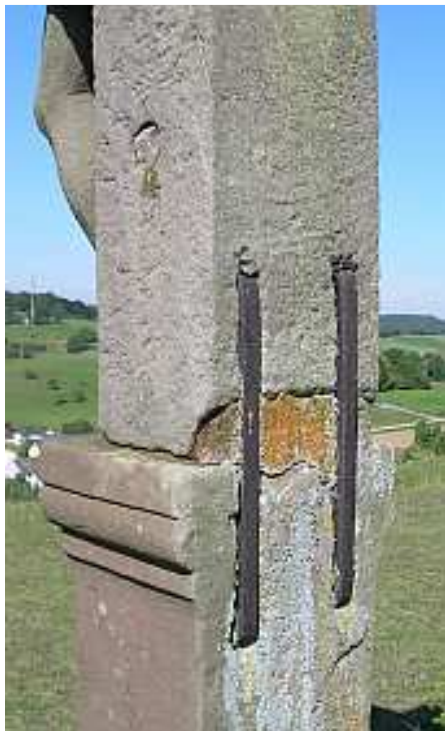
Geschmiedete Klammern in Bleiverguss an einem Kreuz des 17. Jahrhunderts, Blankenheim-Alendorf, 2005

Außen sichtbare Eisenteile sollten immer in Blei vergossen werden. Bei Mörtelverguss kommt es oft zu Schäden am umgebenden Stein, da Mörtel nicht flexibel ist.

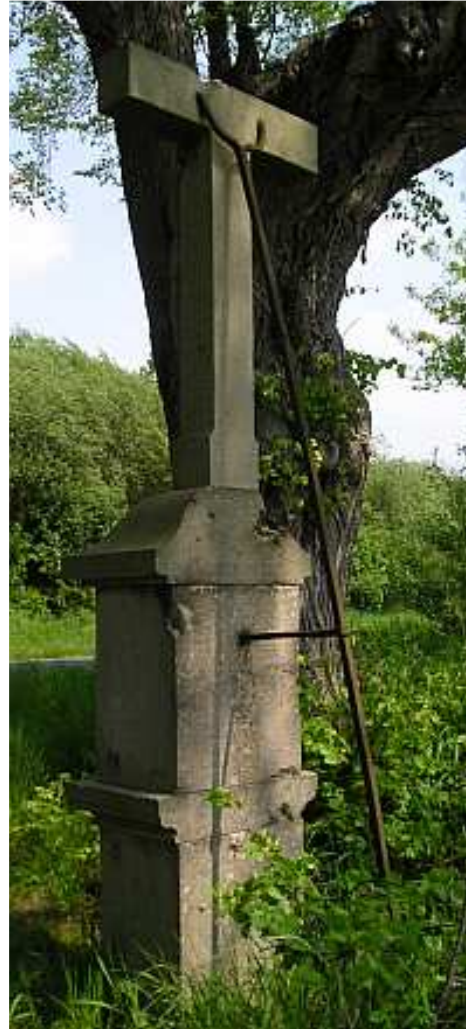
Schmiedeeiserne Stütze an einem Wegekreuz des 18. Jahrhunderts, Hennef, 2006

Sichtbare schmiedeeiserne Stützkonstruktionen gehören ebenso wie das Steinwerk zur erhaltungswürdigen Substanz von Wegekreuzen. Solche Stützen

dürfen keinesfalls mit der Begründung, sie würden rosten, durch andere Materialien wie etwa Edelstahl ersetzt oder durch Verzinkungen vor Rost geschützt werden. In aller Regel sind bei geschmiedeten Eisenkonstruktionen Beschichtungen als Rostschutz nicht notwendig, da Schmiedeeisen zumeist nicht stark rostet, sondern nur Flugrost ansetzt. Allenfalls sind übliche Rostschutzanstriche zulässig.
