## ARBEITSHILFEN DER RESTAURIERUNGSWERKSTÄTTEN

Informationsblatt 2

### **Erhaltung steinerne Kleindenkmäler**

Stand: 22.10.2009

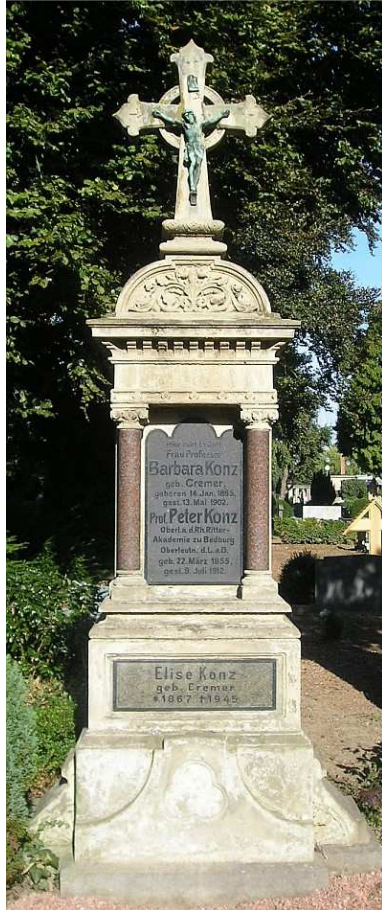
Grabmal aus hellem Sandstein mit Säulen aus rotem Granit und Inschriftplatten aus Schwarz-Schwedisch Basalt. Bedburg, 2006

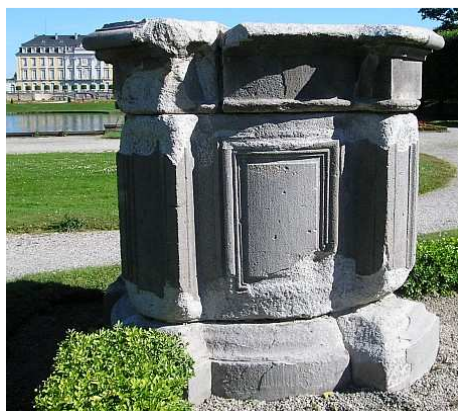
Barockes Figurenpostament aus Wolkenburger Andesit im Park von Schloss Augustusburg, Brühl, um 1730, 2005

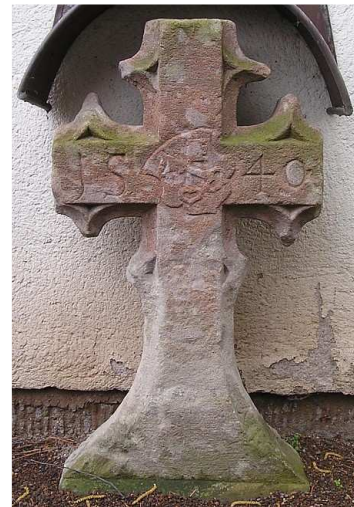
Gotisches Grabkreuz von 1540 aus Drachenfelder Trachyt. Köln-Meschenich, 2004

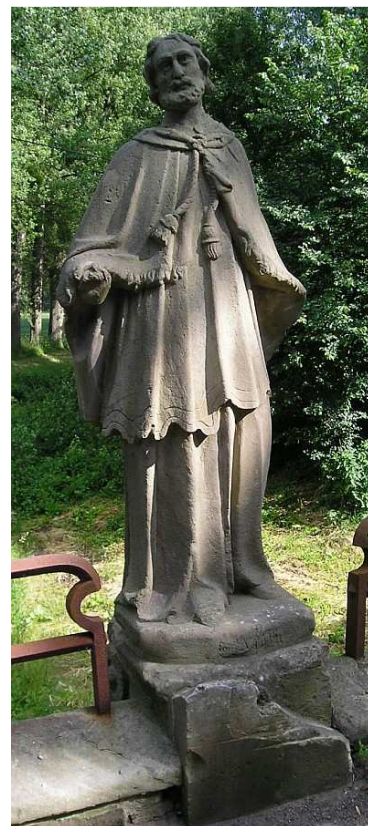
Barocke Nepomukfigur aus Eifelsandstein. Erftstadt-Gymnich, 2005

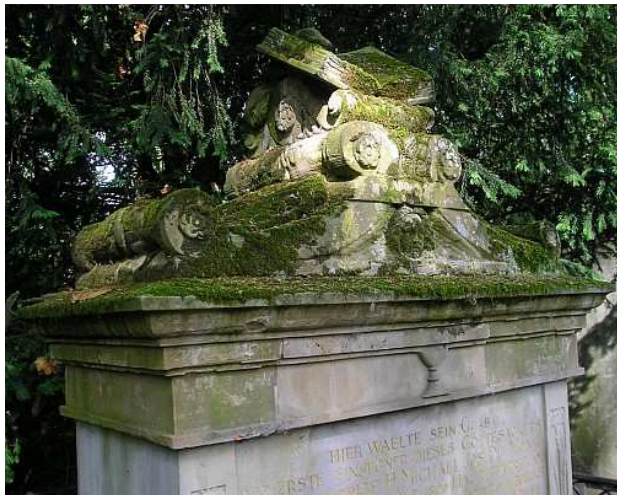
*Starker Bewuchs mit Moos auf einer bildhauerisch gestalteten Abdeckung aus Sandstein kann Feuchtigkeit lange halten und kontinuierlich an das Steinmaterial abgeben. Köln, Friedhof Melaten, 2009*

Auf Steinoberflächen findet sich oft Bewuchs mit Flechten, Algen und Moosen, der einen der Steinoberfläche hauchdünn aufliegenden Biofilm bildet, der schädigend wirken kann, wenn er zusammen mit Moospolstern die Trocknung

der Steine verzögert oder durch saure Stoffwechselprodukte Kalksteine, Marmor oder karbonatisch gebundene Sandsteine angreift. In nicht direkt beregneten Bereichen von Denkmälern aus Kalkstein oder kalkhaltigen Steinen finden sich oft hauchdünne bis einige Millimeter starke schwarze Gipskrusten, die ab einer gewissen Dicke optisch störend sein können. Konservatorisch bedenklich sind sie oft nicht. Zur Reinigung können verschiedene Verfahren, vom Abwaschen mit klarem Wasser und festen Bürsten (kein Stahl oder Messing!) über Heißdampf bis hin zu Partikelstrahlverfahren (nass oder trocken) oder chemisch wirkende Reinigungspasten eingesetzt werden. Das Verfahren ist auf den jeweiligen Untergrund und die jeweilige Verschmutzung abzustimmen und darf nicht zu einem Abtrag von Steinsubstanz führen. Eine vorbeugende biozide Behandlung zum Schutz vor erneuter Besiedelung ist in aller Regel nur kurzfristig wirksam. Abbauprodukte organischer biozider Mittel können langfristig sogar zu einer stärkeren Wiederbesiedelung führen, da sie verschiedenen Organismen als Nährstoffe dienen können.

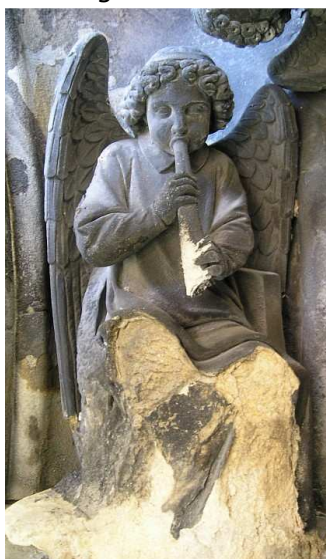
*Engelsfigur aus Savonnières-Kalkstein mit schwarzen Gipskrusten. Aachen, Dom, 2005*

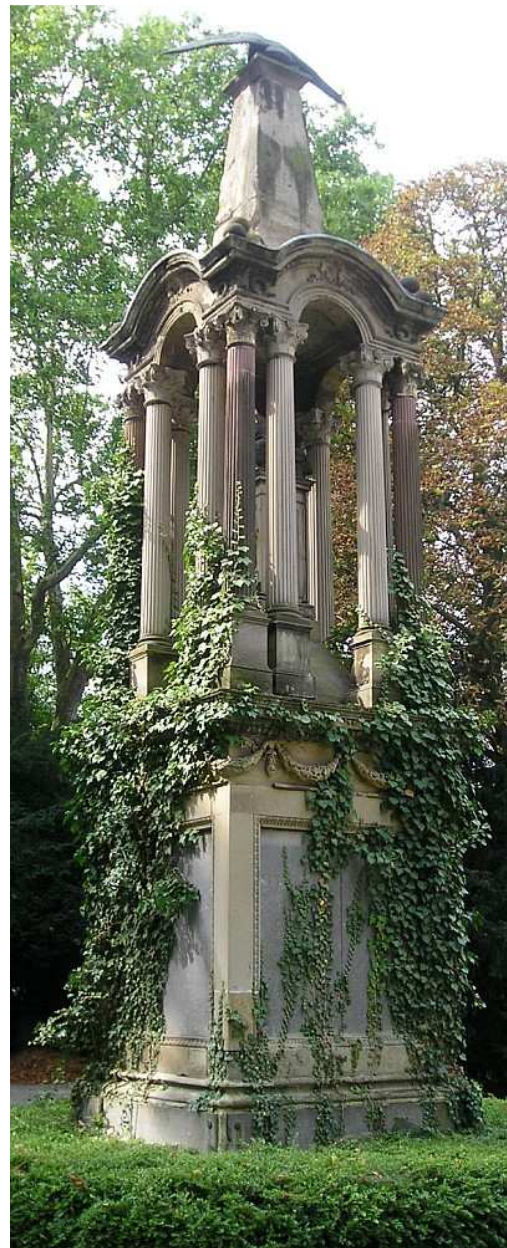
*Efeubewuchs ist nur so lange „malerisch“, wie er nicht in Fugen eindringt oder bereits vorgeschädigte Steinsubstanz durch sein Eigengewicht abreißt. Köln, Friedhof Melaten, 2009*

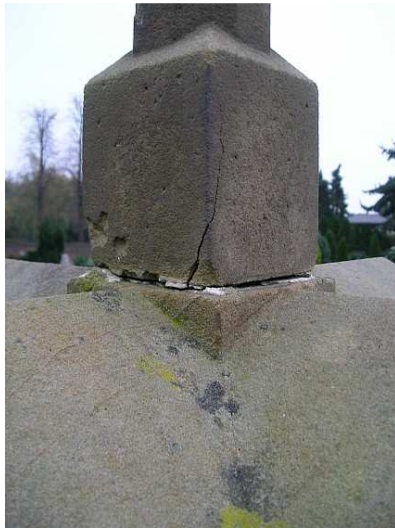
*Durch rostende Eisenarmierung verursachte Rissbildung am Fuß eines Kreuzaufsatzes. Kamp-Lintfort, Kloster Kamp, Friedhof, 2009*

entstehen. Häufiger sind Rissbildungen als Folge rostender und damit sprengend wirkender Eisenarmierungen, hier vor allem bei schwach dimensionierten Kreuzaufsätzen von Grabmälern und Wegekreuzen zu beobachten. Brüche finden sich auch häufig in nicht ausreichend unterfütterten dünnen Naturstein- oder Glasplatten. Einzelne Risse in größeren Quadern sind oft ohne weitere Bedeutung für die Erhaltung eines Objektes und bedürfen keiner Behandlung. Ein Verschluss von Rissen kann gelegentlich sinnvoll sein, um eindringendes Regenwasser fern zu halten. Rissbildungen als Folge von Rostsprengung können aufgrund der Treibwirkung des rostenden Eisens stark auseinander gedrückt werden, zudem führen sie oft zum Verlust der von den Armierungen gehaltenen Teile der Denkmäler. Hier ist ein Eingreifen in aller Regel angezeigt, die rostenden Eisenteile müssen ausgebaut und gegen Edelstahl ausgewechselt werden. Zerbrochene Schriftplatten sind mit möglichst vergilbungsarmen Epoxidharzen zu kleben, auf der Rückseite gegebenenfalls mit einem Glasfasergewebe oder rostfreien Blechen zu armieren und möglichst spannungsarm wieder zu montieren.

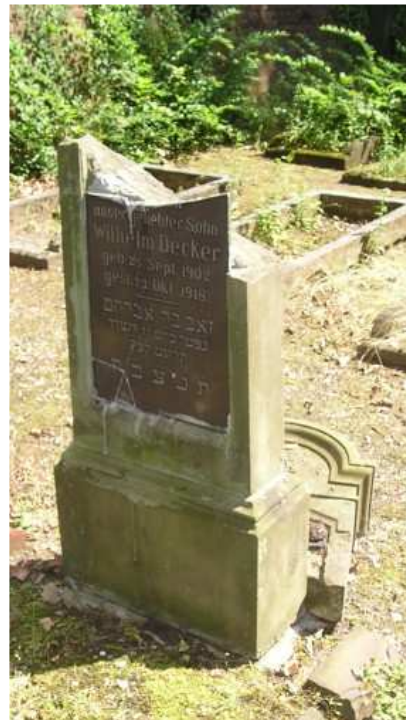
*Mutwillig beschädigtes jüdisches Grabmal aus Heilbronner Sandstein mit Schriftplatte aus Schwarz-Schwedisch Basalt. Mönchengladbach, jüdischer Friedhof. 2004*

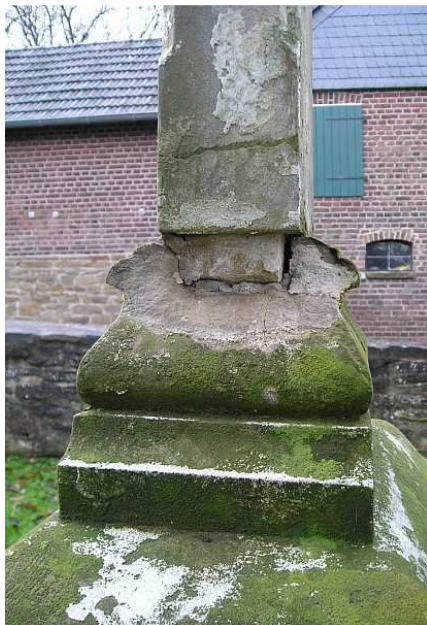
*Durch Hebelwirkung einer Verzapfung aus Stein verursachte Rissbildungen und Ausplatzungen. Hennef-Bödingen, 2006*

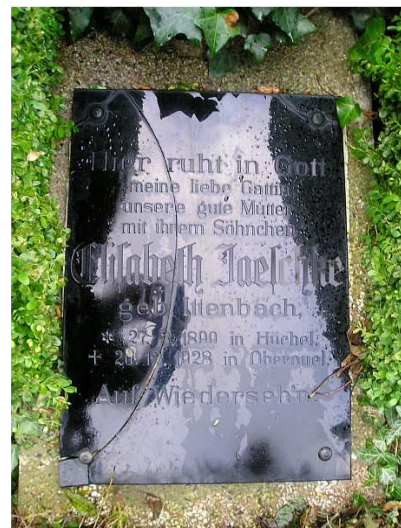
*Durch zu stark angezogene Befestigungen zerbrochene Inschriftplatte aus schwarzem Glas. Hennef-Bödingen, 2006*

auf der Rückseite gegebenenfalls mit einem Glasfasergewebe oder rostfreien Blechen zu armieren und möglichst spannungsarm wieder zu montieren.

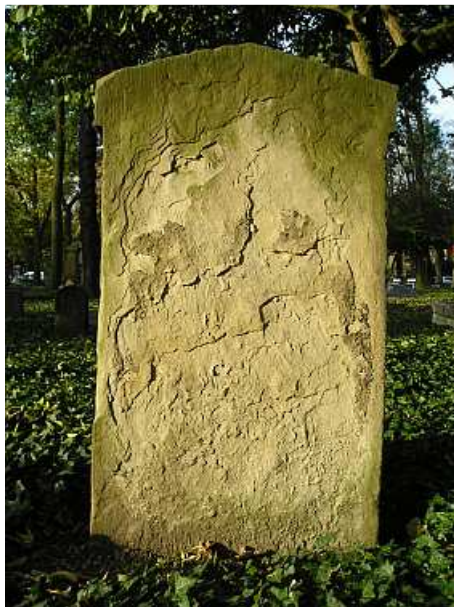
*Mehrlagige Schalenbildung an einem Sandstein. Köln, Geusenfriedhof, 2009*

zu verbinden. Zur zusätzlichen Anbindung an den Untergrund können stärkere Schalen auch mit eingeklebten kleinen Dübeln, Stiften aus Glasfaser oder Metall, zusätzlich angebunden werden. Die aufstehenden Ränder von Schalenbildungen

können mit auf Festigkeit, Farbe und

Korngröße angepassten Mörteln angeböschst werden.

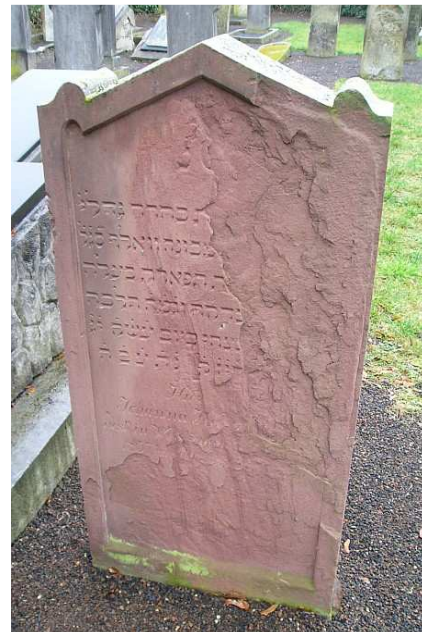
*Durch Schalenbildungen verloren gehende Inschrift an einem Grabstein aus rotem Sandstein. Wesseling, jüdischer Friedhof, 2005*

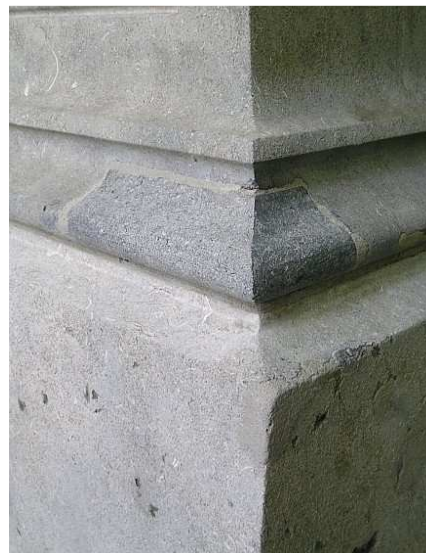
*Vierung aus „Belgisch Granit“ an einem Grabmal aus dem gleichen Material. Köln, Friedhof Melaten, 2009*

kann, sind in Bezug auf Aussehen und Eigenschaften möglichst ähnliche, nach Möglichkeit heimische Gesteine zu verwenden. Die Oberflächenbearbeitung von Mörtelergänzungen und Vierungen sollte sich an der vorhandenen Oberflächenbearbeitung orientieren. Glatt gesägte Vierungen wirken oft

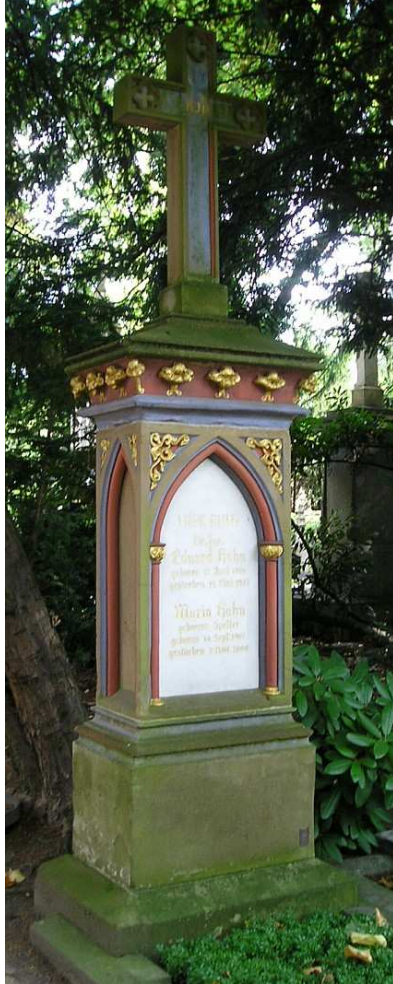
Grabmal aus Sandstein mit erneuerter Marmorplatte und Teilfassung in Mineralfarbe. Köln, Friedhof Melaten, 2009

Erhaltungszustandes durchaus verständlich und vertretbar ist. Bei Restaurierungen sollten solche Fassungsreste, wenn sie nicht erhalten werden können, jedoch unbedingt dokumentiert werden. Bei ausreichender Befundlage können Farbfassungen auch rekonstruiert werden. Die Beispiele für solche rekonstruierten Fassungen sind jedoch selten. Während Farbfassungen früher in aller Regel in glänzenden Ölfarben ausgeführt werden, kommen heute üblicherweise matte Mineralfarben oder Silikonharzfarben zum Einsatz.

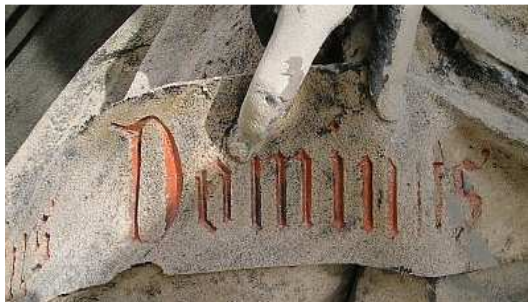
Teilfassung eines Inschriftbandes an einer Skulptur aus Savonnières-Kalkstein, um 1870. Aachen, Dom, 2005

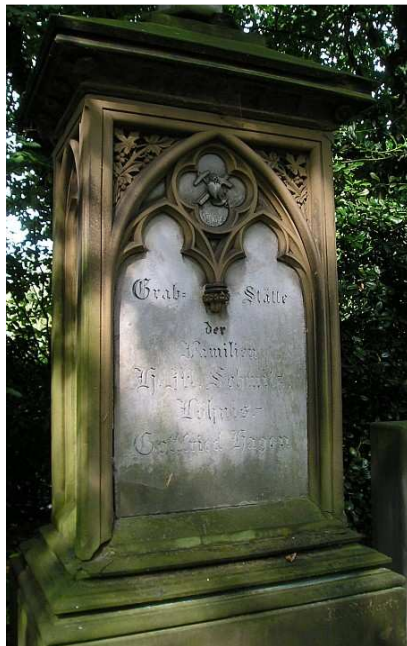
*Ehemals dunkel ausgelegte keilförmig vertieft eingehauene Inschrift in einer Platte aus weißem Marmor. Köln, Friedhof Melaten, 2009*

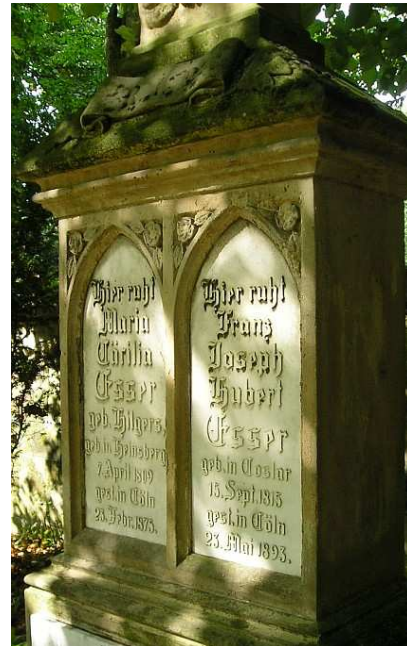
*Erhabene Inschrift in weißem Marmor. Köln, Friedhof Melaten, 2009*

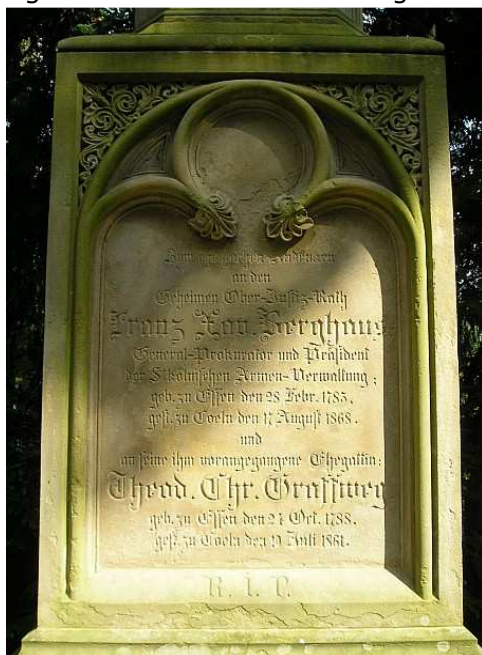
*Keilförmig vertieft eingehauene Inschrift in hellbraunem Sandstein (Heilbronner?), im Streiflicht ausgezeichnet lesbar. Eine farbige Auslegung wäre hier fehl am Platze. Köln, Friedhof Melaten, 2009*

farbig ausgelegt oder vergoldet. Wenn Inschriften noch scharfkantig erhalten sind, können sie, falls ein Befund zu ehemaliger Farbigekeit vorhanden ist, neu ausgelegt werden. Ursprünglich nicht ausgelegte Inschriften sollten nicht gefasst werden. Durch Rückwitterung unscharf gewordene oder sogar ganz verloren gegangene Inschriften sollten nicht nachgeschlagen werden, da über die Nacharbeitung die ursprüngliche Inschrift in ihrer Substanz endgültig zerstört wird und neu eingeschlagene Inschriften auf unebenen Untergründen oft unschön wirken. Allenfalls kann eine farbige Auslegung zur Verbesserung der Lesbarkeit erfolgen. Dokumentierte, aber am Original nicht mehr oder nur noch fragmentarisch erhaltene Inschriften können durch Messingplaketten mit eingraviertem Text für den Betrachter lesbar gemacht werden.

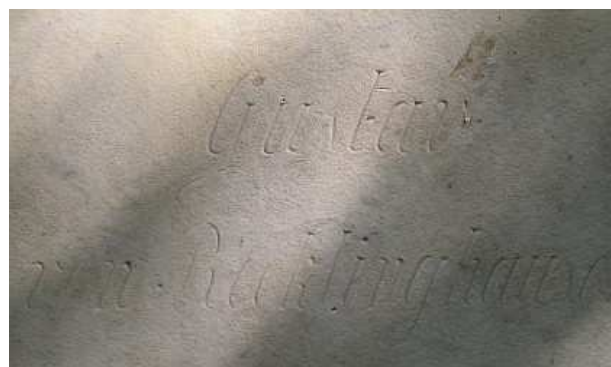
*Äußerst fein eingehauene und durch Rückwitterung nicht mehr gut lesbare Inschrift in weißem Marmor. Ein Nachschlagen würde den Charakter der Inschrift völlig zerstören. Köln, Friedhof Melaten, 2009*

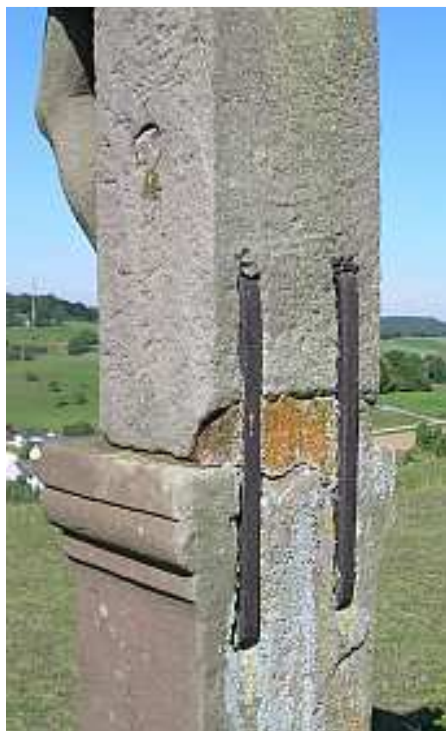
*Geschmiedete Klammern in Bleiverguss an einem Kreuz des 17. Jahrhunderts, Blankenheim-Alendorf, 2005*

Außen sichtbare Eisenteile sollten immer in Blei vergossen werden. Bei Mörtelverguss kommt es oft zu Schäden am umgebenden Stein, da Mörtel nicht flexibel ist.

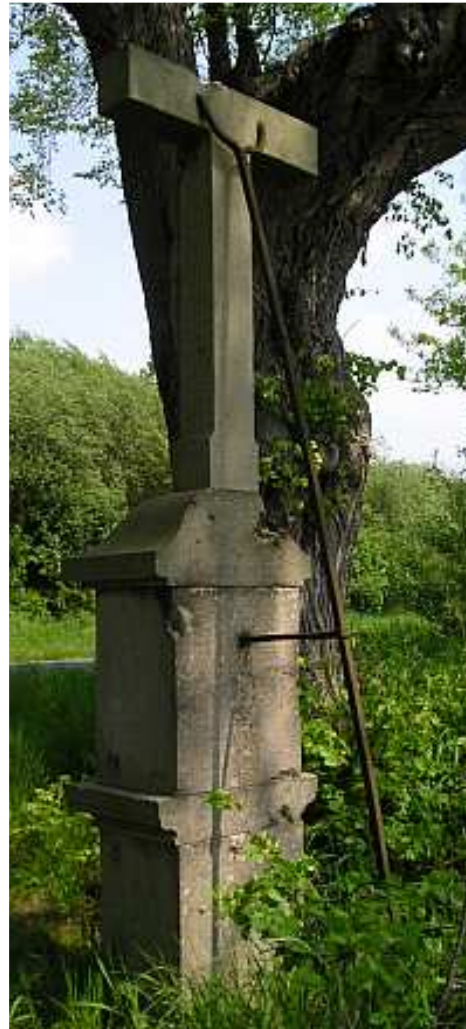
*Schmiedeeiserne Stütze an einem Wegekreuz des 18. Jahrhunderts, Hennef, 2006*

gehören ebenso wie das Steinwerk zur erhaltungswürdigen Substanz von Wegekreuzen. Solche Stützen

dürfen keinesfalls mit der Begründung, sie würden rosten, durch andere Materialien wie etwa Edelstahl ersetzt oder durch Verzinkungen vor Rost geschützt werden. In aller Regel sind bei geschmiedeten Eisenkonstruktionen Beschichtungen als Rostschutz nicht notwendig, da Schmiedeeisen zumeist nicht stark rostet, sondern nur Flugrost ansetzt. Allenfalls sind übliche Rostschutzanstriche zulässig.
